事例番号	H24-4	事故分類	物損公衆
工事名	重要文化財旧旭川借行社保存修理工事		
事故発生状況	消火栓ポンプ内の水が凍結しポンプが破損したため、ポンプ室内に水を噴出させた。ポンプの破損、室内の彫刻及び段ボール等による梱包内の冊子が濡れる被害		
事故原因	工事に伴う配管撤去の際、これと同一系統の温水ヒーターを外したことに伴い、消火栓ポンプが凍結する可能性を認識しつつも、隣接する他の施設でも当該ポンプを使用していると思い込み、当該ポンプの水抜きを行わなかった。		
事故発生後の措置	事前の現場調査を行い、状況を確認した上で、危険を予想して作業を行う。		
事故概要図

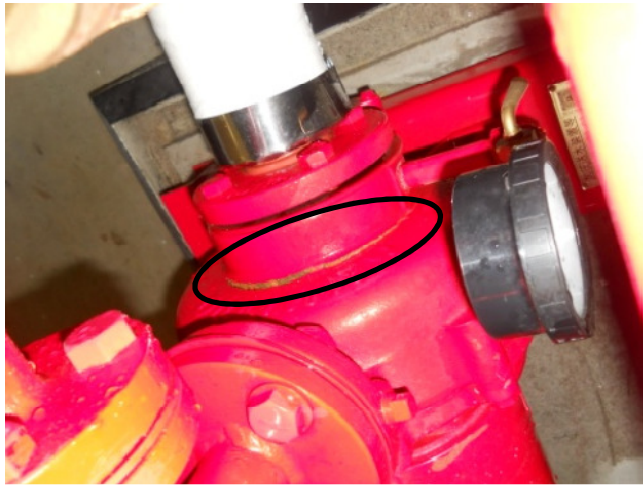
事故概要図

消火栓ポンプ破損箇所(○囲みの部分)  
消火栓ポンプ内の水が凍結膨張したことで、消火栓ポンプの受水槽からの配管を受ける部分に亀裂が入っている。  
ここから水が噴出し、近くにあった

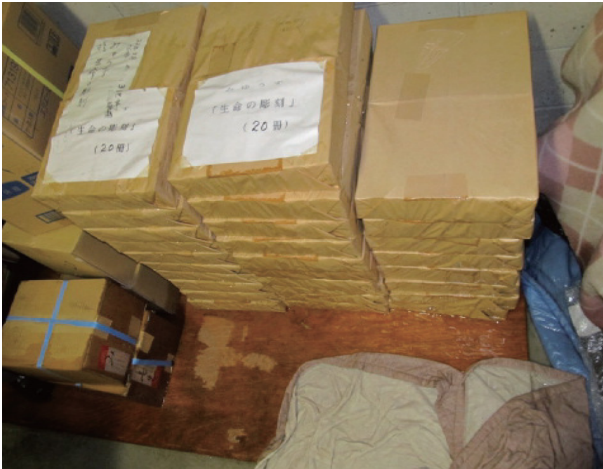
書籍類の被害状況  
梱包材を通して水がしみこみ内部の書籍類が濡れた。

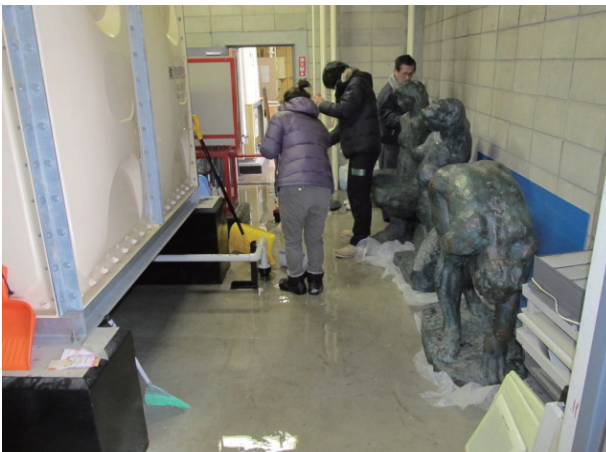
彫刻の被害状況  
彫刻は、水の拭き取りと乾燥で復旧したため、修復等を必要とする被害はなかった。
