事例番号	H25-3	事故分類	その他
工事名	(仮称)中心市街地団地(1)自転車置場新築ほか工事		
事故発生状況	基礎工事において、掘削作業中にバックホーのバケットのつめが、地中埋設されていた既設住宅のアース管に接触し、アース管を緊結している既設住宅の基礎断熱外装材を破損した。		
事故原因	事前に埋設配管の位置を確認した上で、手掘作業員を配置して作業を行っていたが、重機オペレーターがバケットの操作を誤った。		
事故発生後の措置	車両・重機使用時の作業手順及び安全措置の再確認の徹底 現場内の安全意識の啓蒙と安全教育の徹底 作業開始前の現場作業員のKY活動の徹底		
事故概要図

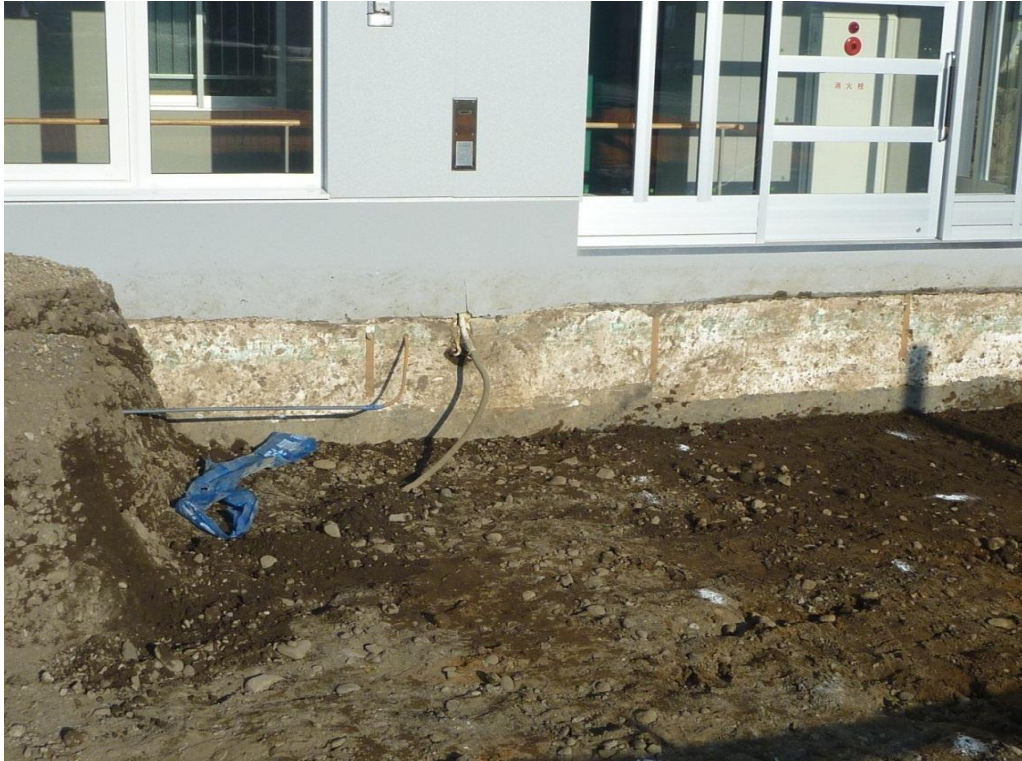
破損箇所(全景)

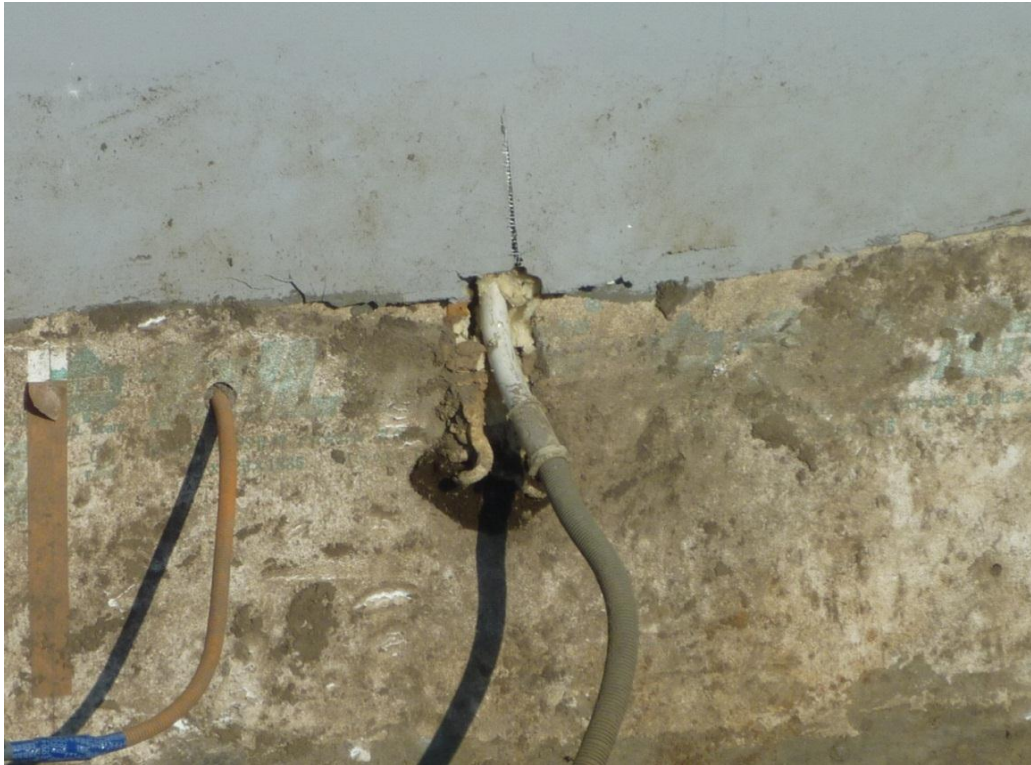
破損箇所(拡大)
