事例番号	H25-6	事故分類	その他
工事名	花咲スポーツ公園プールバリアフリー化工事		
事故発生状況	産業廃棄物収集運搬車両が、既設フェンス内に進入しようとした際に、既設出入口フェンスの門柱に接触した。その時、車両の金具が門柱に引っ掛かり、車両が前進できなくなったため車両を後退させたところ、門柱を破損し、出入口の施錠ができなくなった。		
事故原因	運転手が安全確認を怠った。誘導員を配置していなかった。		
事故発生後の措置	搬入経路の安全措置の徹底 現場入場時の初期教育の徹底 現場内の安全意識の啓蒙と安全教育の徹底 園内工事関係者への園内入出場方法教育の徹底 緊急時連絡体制の徹底		
事故概要図	<p>50m プール管理棟 1FL=±0</p> <p>既設フェンス</p> <p>産業廃棄物収集運搬車</p> <p>① 進入時アウトリガーの端部が既設フェンス門柱に接触し、前進できなくなる</p> <p>② 運転手が車両を後退させた際に再度門柱に接触し門柱を破損</p> <p>既設出入口フェンス門柱に接触した</p> <p>L=4.2m</p> <p>10,370</p> <p>8,900</p> <p>産業廃棄物コンテナ</p>

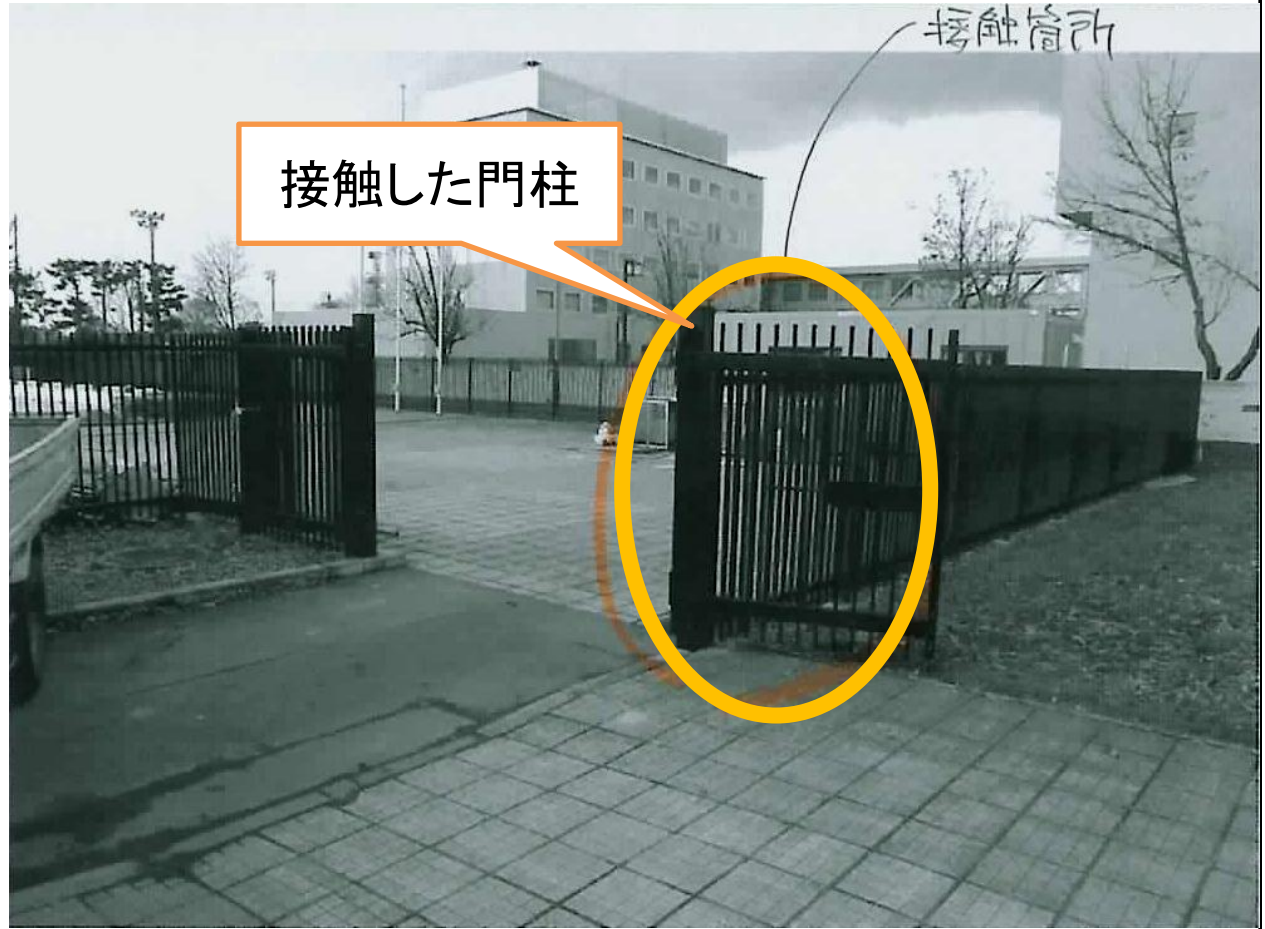
事故概要図

接触した門柱

接触箇所

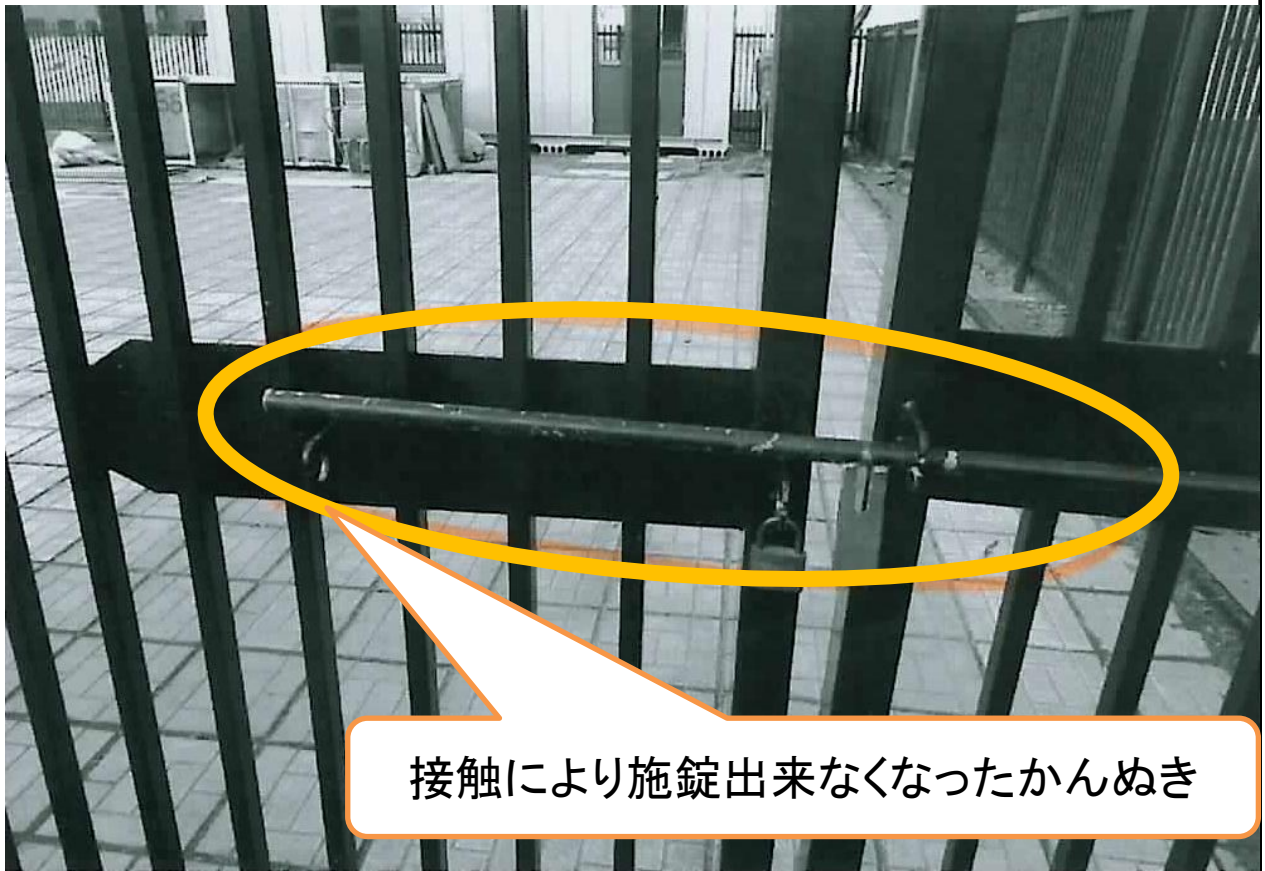
破損箇所(全景)

接触により施錠出来なくなったかんぬき
