中園廃棄物最終処分場

令和6年 10 月 埋 立 地 内 施 設 点 検 表（チェックシート）

中園廃棄物最終処分場  
重力式コンクリート測定

令和 6年 10月

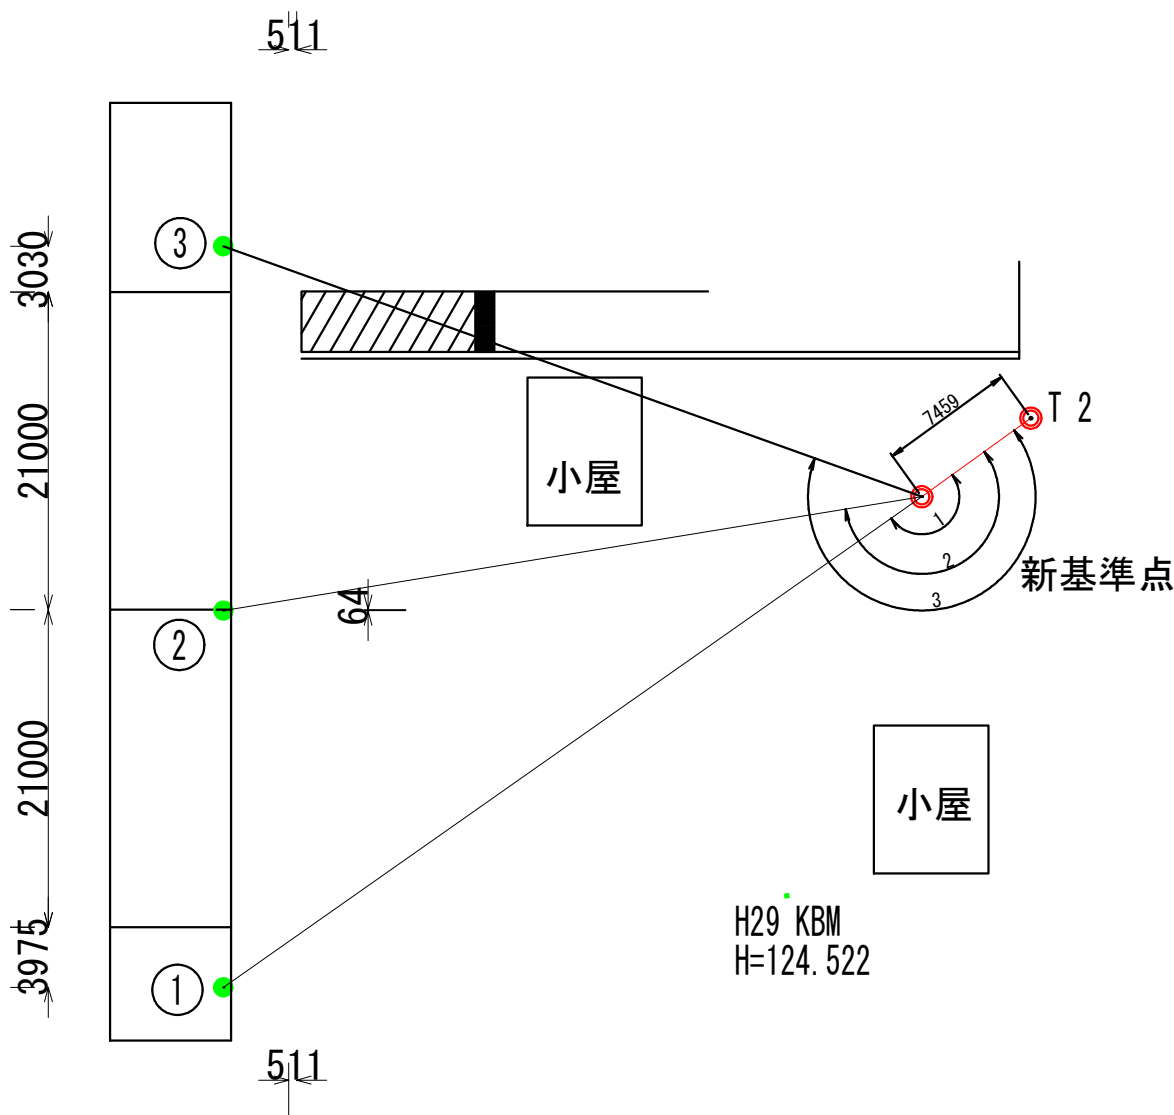
H17-T29  
H=126.674

| | ① | | ② | | ③ | | 備考 |
|---|---|---|---|---|---|---|---|
| 12月 | 129.227 | 202° 15' 10" | 129.236 | 226° 59' 30" | 129.229 | 252° 18' 20" | |
| 4月 | 129.229 | 202° 15' 10" | 129.237 | 226° 59' 30" | 129.231 | 252° 18' 30" | |
| 5月 | 129.228 | 202° 15' 20" | 129.235 | 226° 59' 40" | 129.229 | 252° 18' 30" | |
| 6月 | 129.228 | 202° 15' 10" | 129.237 | 226° 59' 30" | 129.230 | 252° 18' 20" | |
| 7月 | 129.227 | 202° 15' 00" | 129.236 | 226° 59' 30" | 129.229 | 252° 18' 30" | |
| 8月 | 129.229 | 202° 15' 10" | 129.237 | 226° 59' 40" | 129.228 | 252° 18' 10" | |
| 9月 | 129.228 | 202° 15' 20" | 129.235 | 226° 59' 20" | 129.230 | 252° 18' 20" | |
| 10月 | 129.227 | 202° 15' 10" | 129.237 | 226° 59' 30" | 129.228 | 252° 18' 10" | |
