中園廃棄物最終処分場

令和7年 1 月 埋 立 地 内 施 設 点 検 表（チェックシート）

中園廃棄物最終処分場  
重力式コンクリート測定

令和 7年 1月

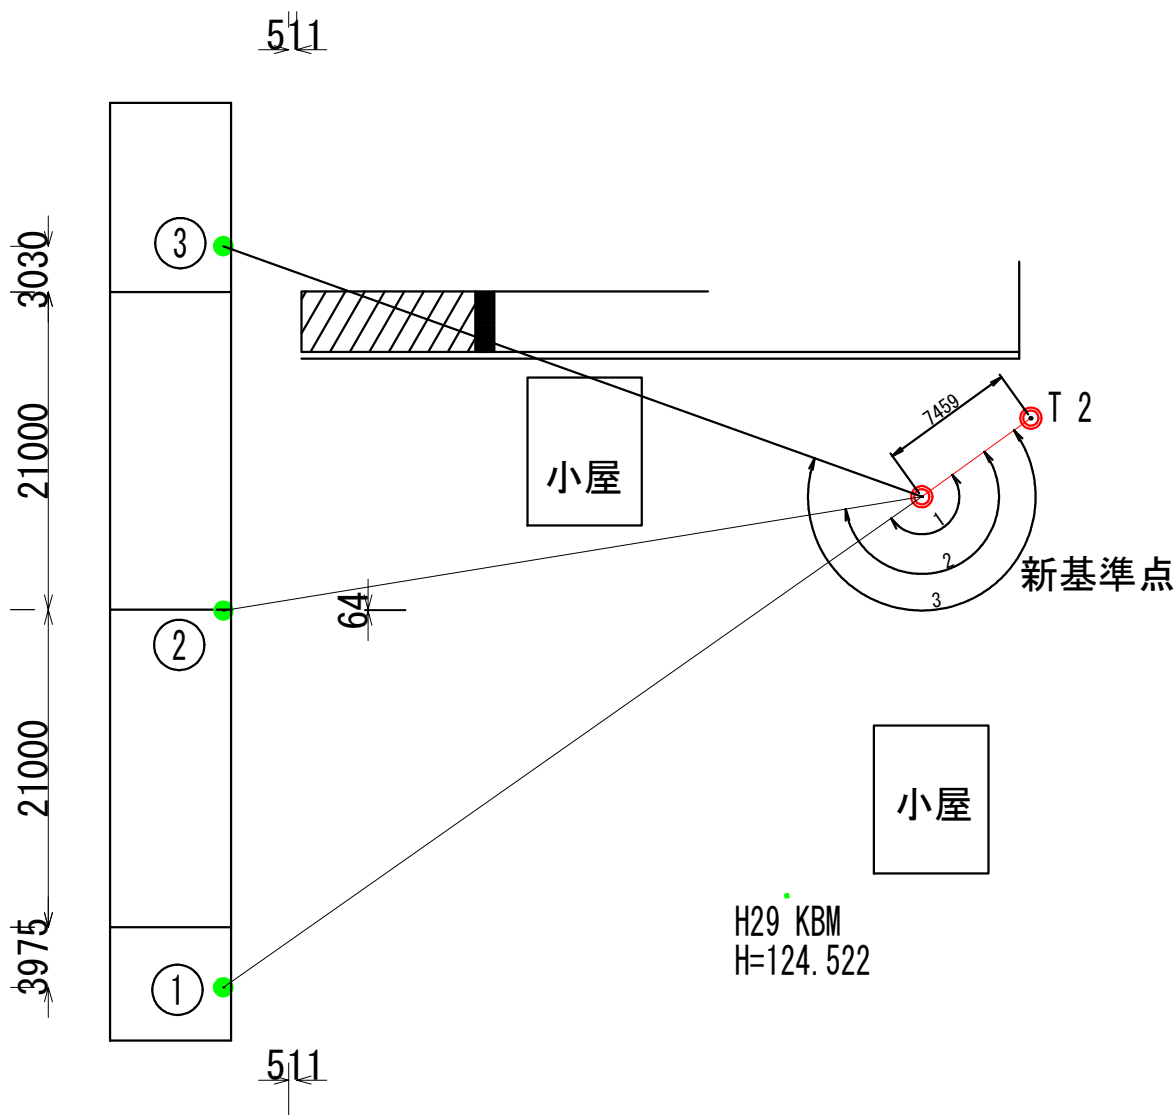
H17-T29  
H=126.674

| | ① | | ② | | ③ | | 備考 |
|---|---|---|---|---|---|---|---|
| 12月 | | | | | | | 積雪の為、測定不可 |
| 1月 | | | | | | | 積雪の為、測定不可 |
