中園廃棄物最終処分場

令和7年 3 月 埋 立 地 内 施 設 点 検 表（チェックシート）

中園廃棄物最終処分場  
重力式コンクリート測定

令和 7年 3月

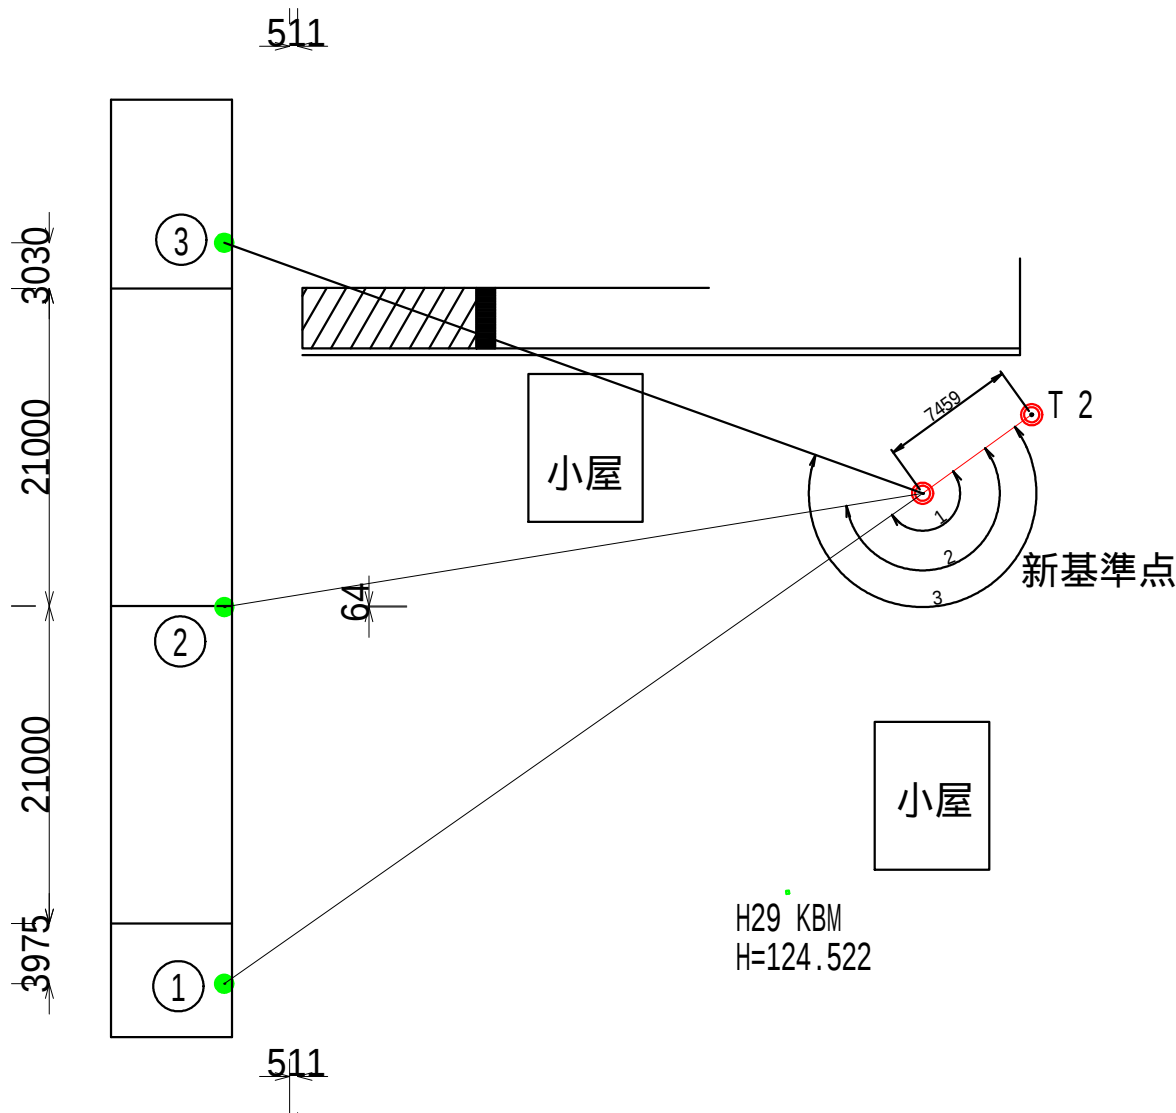
H17-T29  
H=126.674

| | ① | | ② | | ③ | | 備考 |
|---|---|---|---|---|---|---|---|
| 12月 | | | | | | | 積雪の為、測定不可 |
| 1月 | | | | | | | 積雪の為、測定不可 |
| 2月 | | | | | | | 積雪の為、測定不可 |
| 3月 | | | | | | | 積雪の為、測定不可 |
