中園廃棄物最終処分場

令和7年 5 月 埋 立 地 内 施 設 点 検 表（チェックシート）

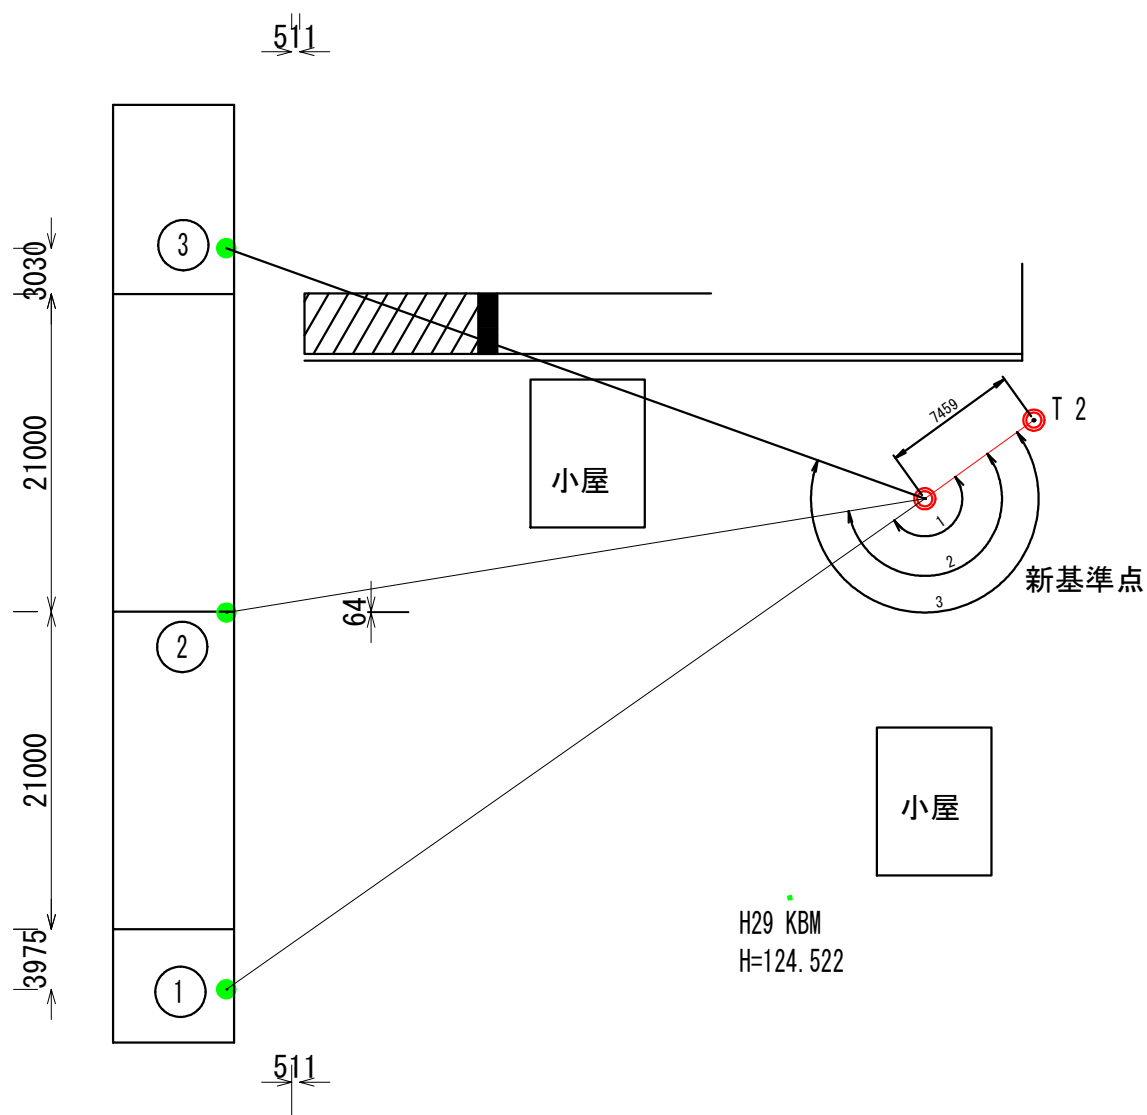
## 重力式コンクリート測定

H=126.674
