## 中園廃棄物最終処分場

## 令和7年 7 月 埋 立 地 内 施 設 点 検 表 (チェックシート)

## 中園廃棄物最終処分場 重力式コンクリート測定

## 令和 7年 7月

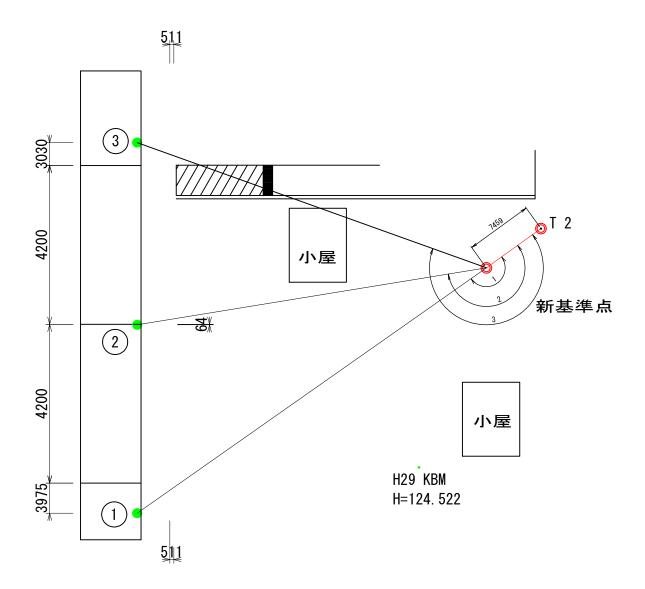
H17-T29 H=126. 674

1		2		3		
月日	基準高	角度	基準高	角度	基準高	角度	備考
11月	129. 229	202° 15′ 10″	129. 235	226° 59′ 20″	129. 231	252° 18' 20″	
12月							積雪の為、測定不可
3月							積雪の為、測定不可
4月	129. 228	202° 15′ 20″	129. 236	226° 59′ 30″	129. 229	252° 18′ 30″	
5月	129. 230	202° 15′ 20″	129. 235	226° 59' 20″	129. 230	252° 18' 20″	
6月	129. 229	202° 15′ 00″	129. 237	226° 59′ 30″	129. 230	252° 18' 10″	
7月	129. 231	202° 15' 10″	129. 235	226° 59' 30″	129. 232	252° 18′ 20″
