_{様式-7} 旭川市廃棄物処分場

R4.9月 埋立地内施設点検表(チェックシート)

重力式コンクリート測定結果表

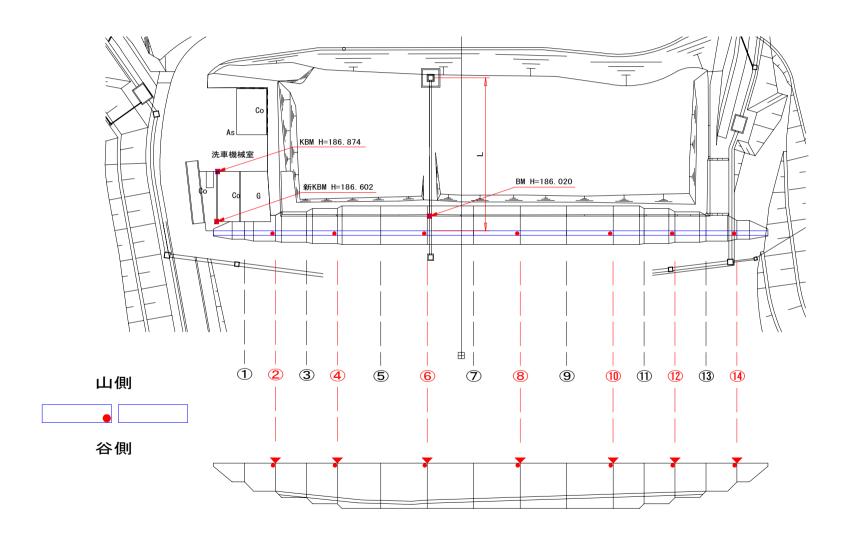
重力式コンクリート 天端高さ測定箇所図

②ブロック		④ブロック		⑥ブロック		⑧ブロック		⑩ブロック		(2)ブロック		④ブロック			距離	É
設計値(堰堤天端背面)	186.000	_	186.000	_	186.000	_	186.000	_	186.000	_	186.000	_	186.000	_	設計値 (堰堤天端背面~吸水人孔)	49.000	
令和3年11月20日測定	185.998	-2	186.000	0	185.998	-2	186.000	0	185.999	-1	185.998	-2	185.999	-1	令和3年11月20日測定	48.993	-7
令和4年04月21日測定	185.997	-3	186.002	2	185.998	-2	186.002	2	186.000	0	186.001	1	186.000	0	令和4年04月21日測定	48.994	-6
令和4年05月10日測定	185.996	-4	186.001	1	185.998	-2	186.002	2	186.001	1	185.999	-1	186.000	0	令和4年05月10日測定	48.993	-7
令和4年06月14日測定	185.997	-3	186.000	0	185.998	-2	186.001	1	186.001	1	186.000	0	186.000	0	令和4年06月14日測定	48.993	-7
令和4年07月12日測定	185.996	-4	186.001	1	185.998	-2	186.001	1	186.000	0	185.998	-2	186.000	0	令和4年07月12日測定	48.994	-6
令和4年08月6日測定	185.997	-3	186.000	0	185.998	-2	186.001	1	185.999	-1	185.998	-2	186.001	1	令和4年08月6日測定	48.994	-6
令和4年09月7日測定	185.998	-2	186.000	0	185.998	-2	186.002	2	185.999	-1	185.999	-1	186.001	1	令和4年09月7日測定	48.994	-6
