R7. 8月 埋立地内施設点検表(チェックシート)

## 埋立地内施設点検表(チェックシート)

# 重力式コンクリート測定結果表

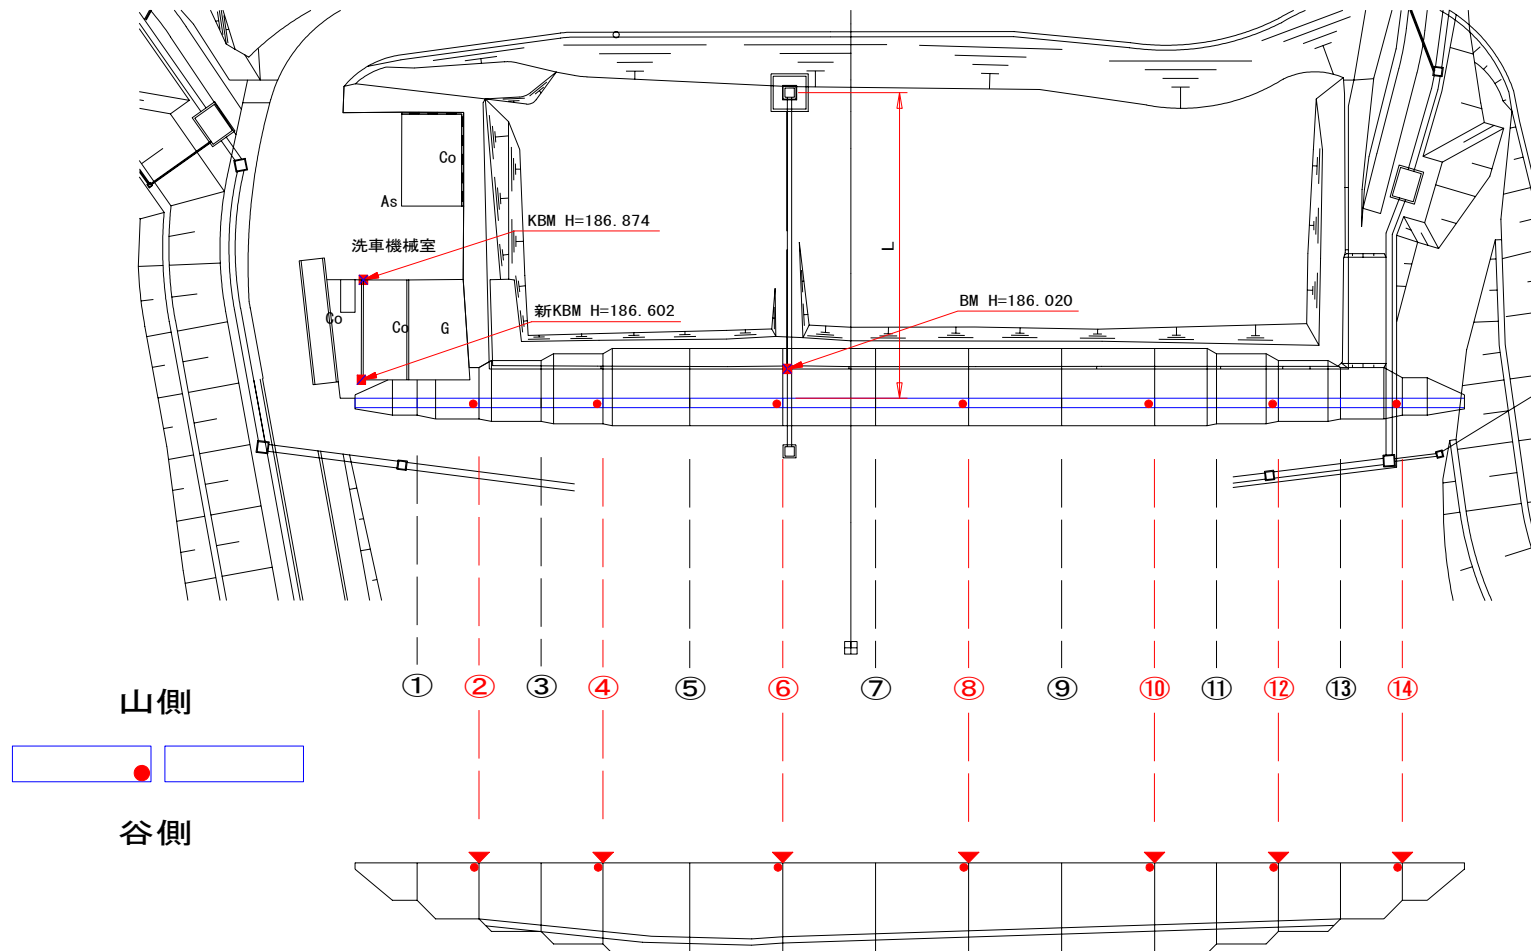
重力式コンクリート 天端高さ測定箇所図

| 施 設 | | 点 検 項 目 | 点 検 結 果 | | 点 検 日 | 特記事項 |
|---|---|---|---|---|---|---|
| | | 重力式コンクリート天端の高さ | 別紙記載 | | 8月26日 | |
