## R8. 8月 埋立地内施設点検表(チェックシート)

旭川市廃棄物処分場

埋立地内施設点検表(チェックシート)

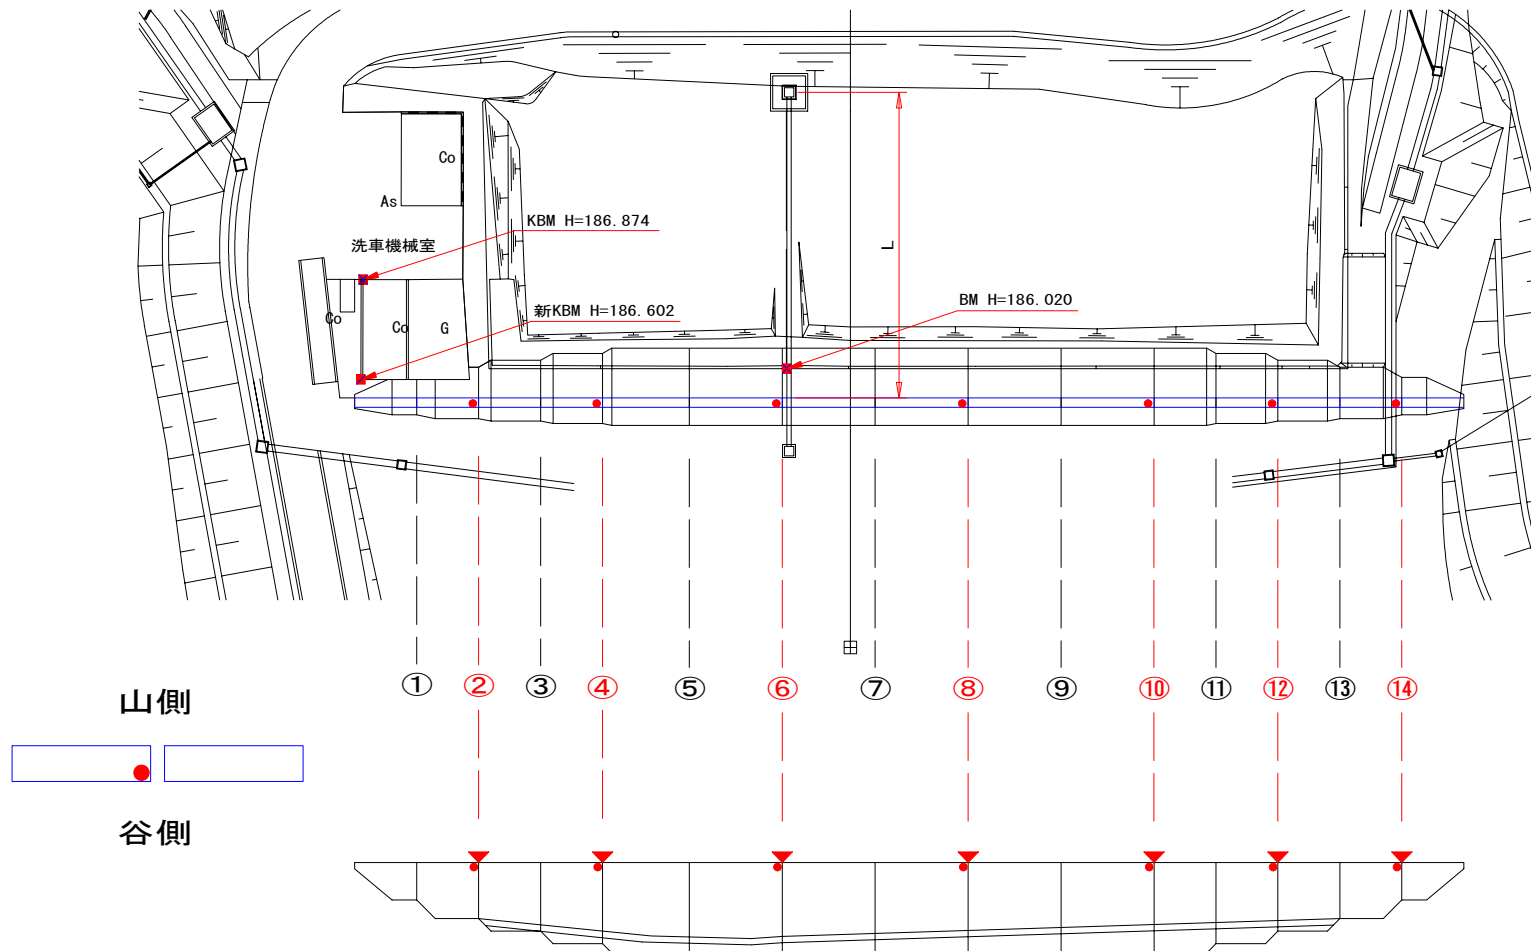
重力式コンクリート 天端高さ測定箇所図

| 施 設 | | 点 検 項 目 | 点 検 結 果 | 点 検 日 | 特記事項 |
|---|---|---|---|---|---|
| | | 重力式コンクリート天端の高さ | 別紙記載 | 8月27日 | |
