# 通学路対策箇所図 (東町小学校) No1

# 通学路対策箇所図 (東町小学校) No2

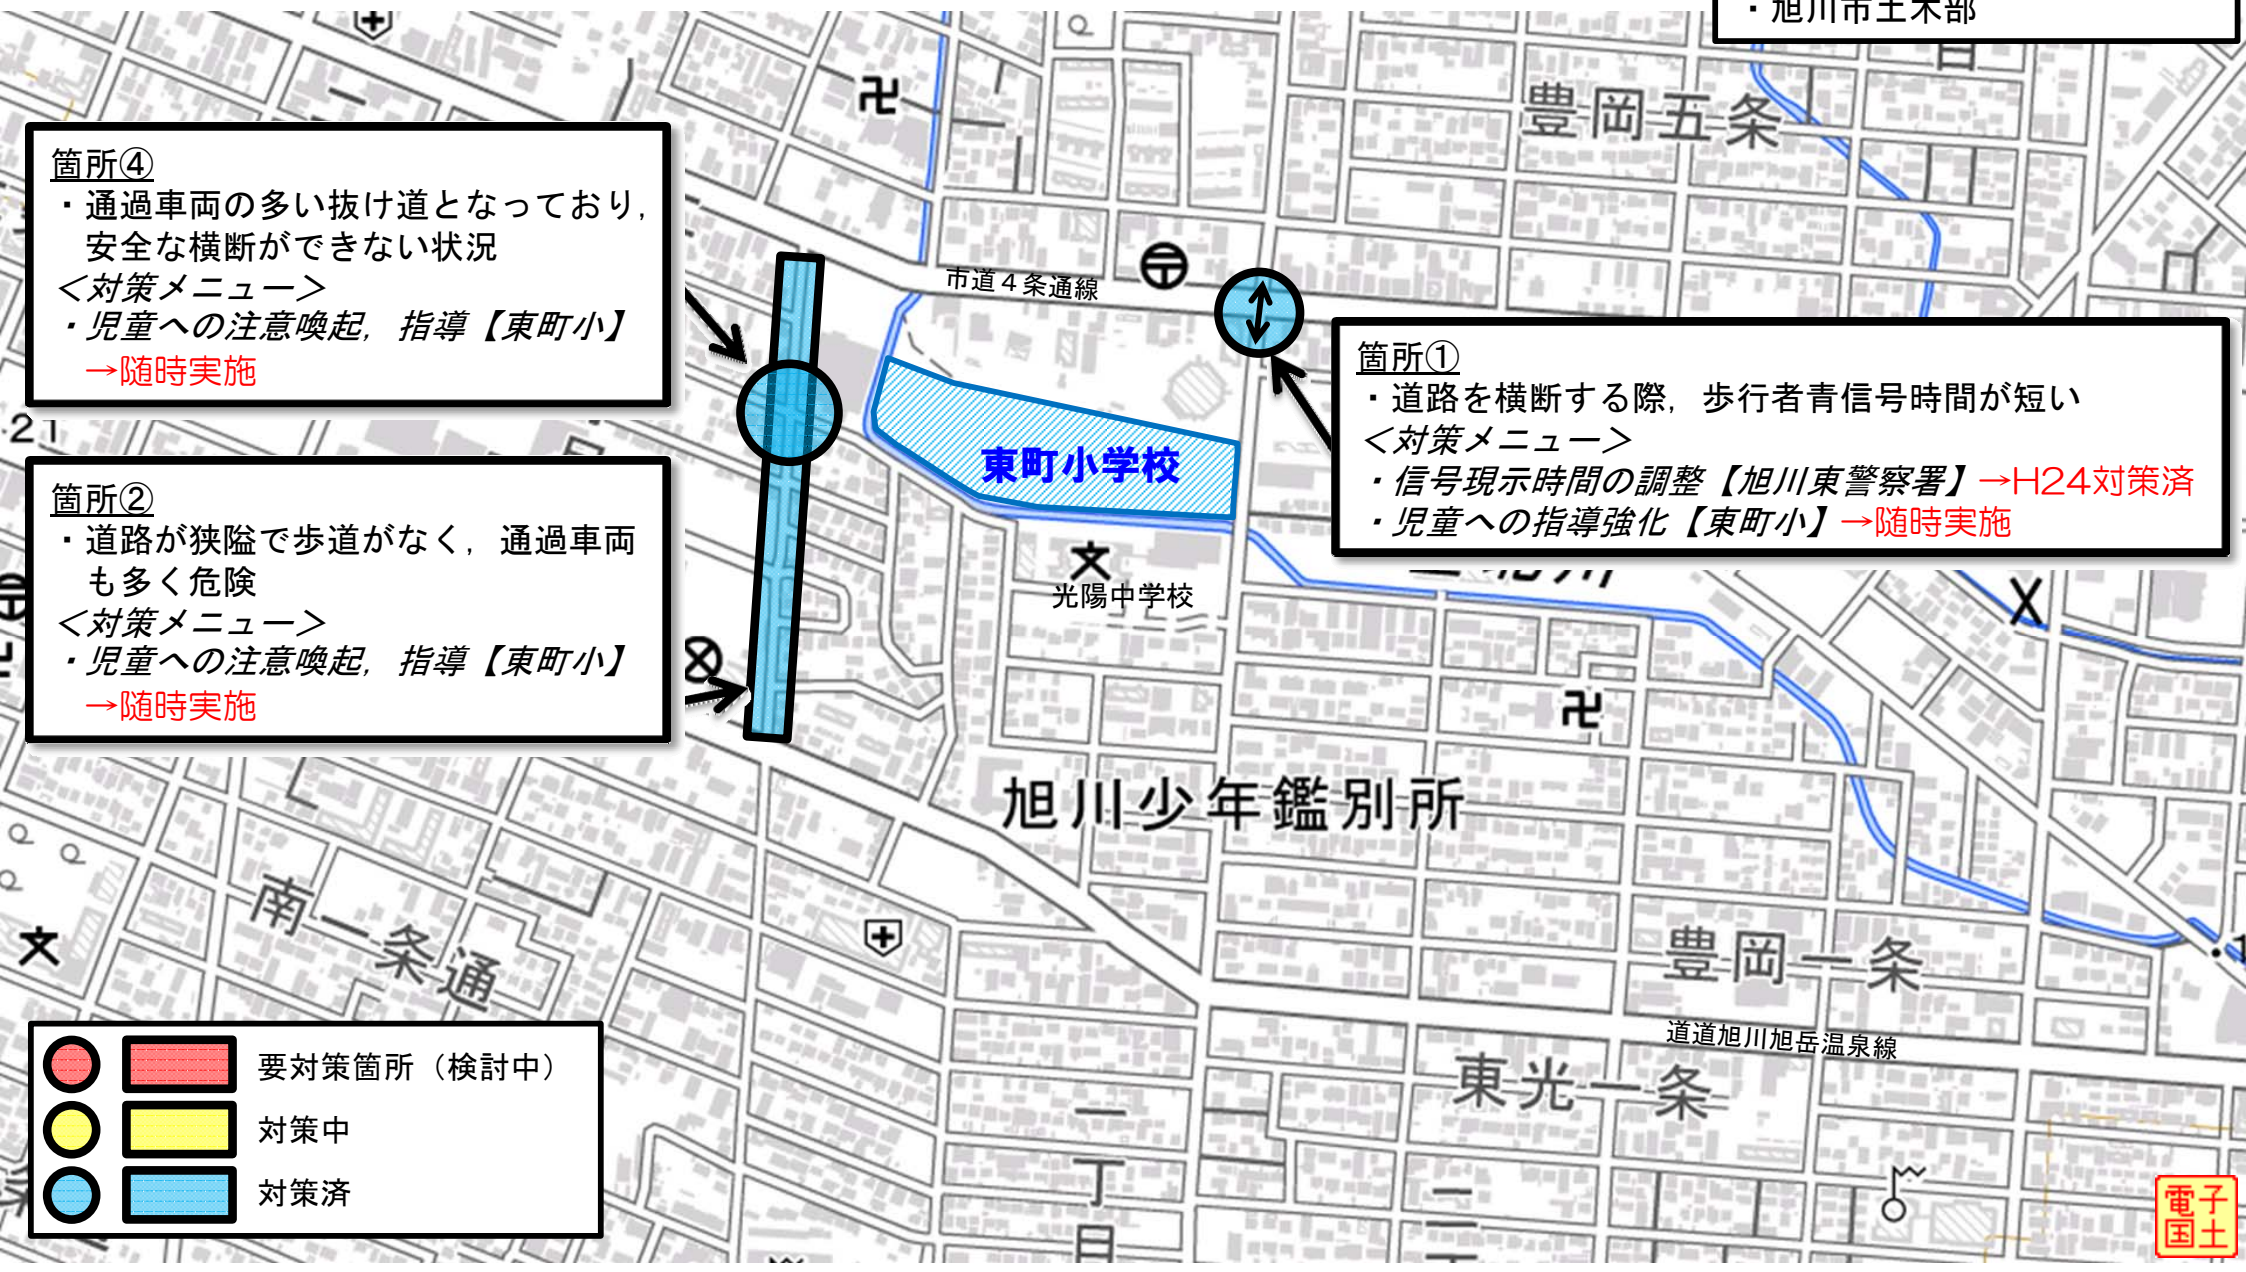
**箇所④**

- ・通過車両の多い抜け道となっており、安全な横断ができない状況

**箇所②**

- ・道路が狭隘で歩道がなく、通過車両も多く危険

**箇所①**

- ・道路を横断する際、歩行者青信号時間が短い

- ・児童への注意喚起, 指導【東町小】

→**随時実施**

- ・信号現示時間の調整【旭川東警察署】→**H24対策済**
- ・児童への指導強化【東町小】→**随時実施**

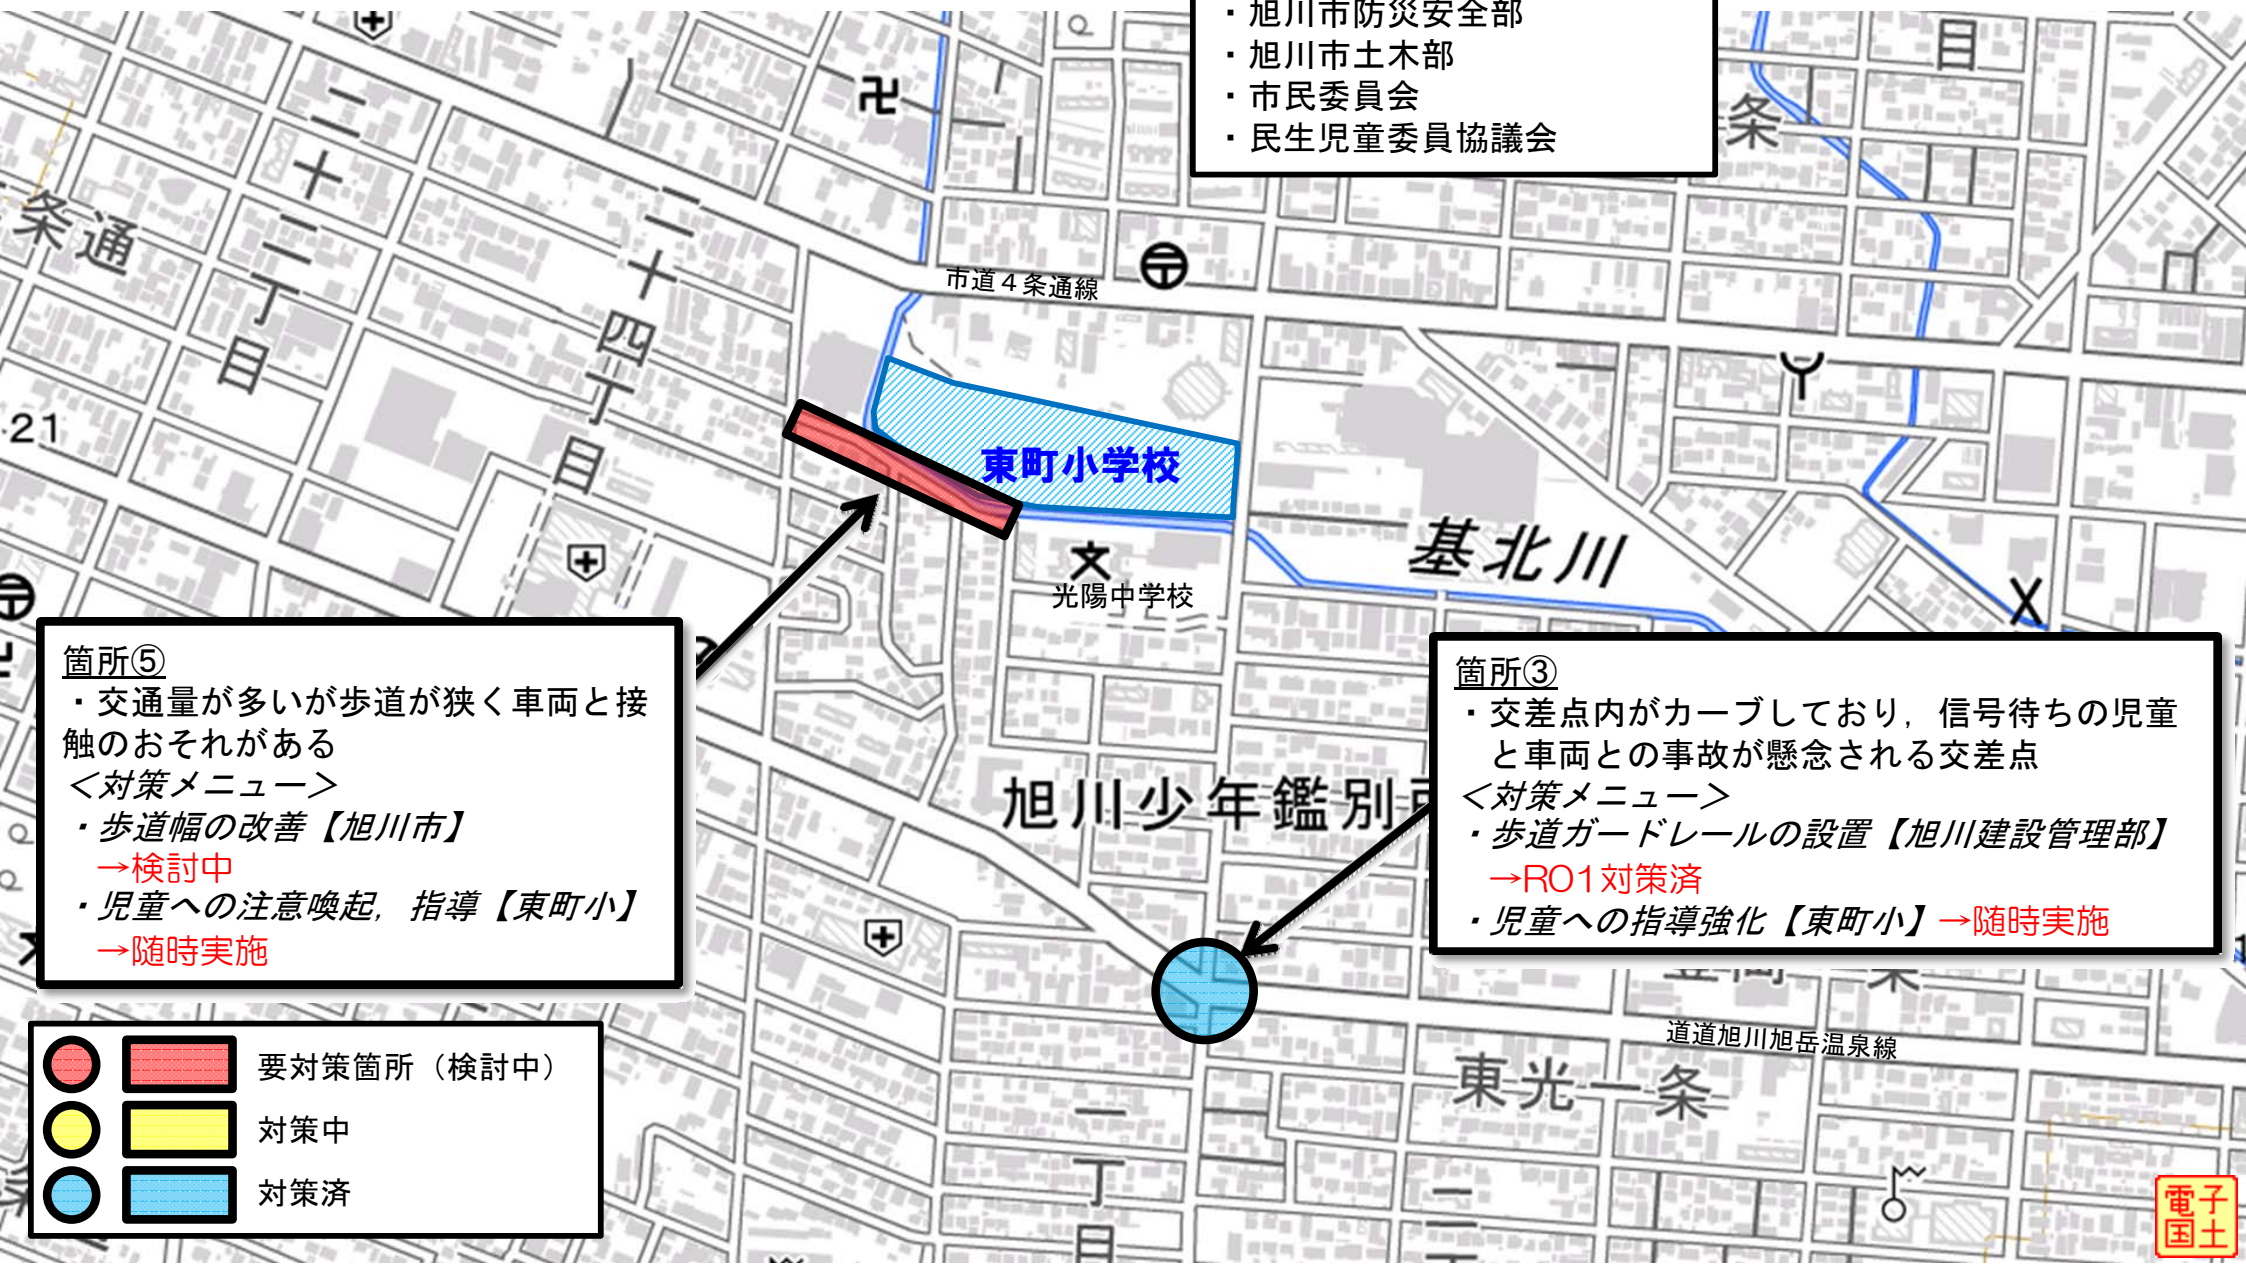
**箇所⑤**

- ・ 交通量が多いが歩道が狭く車両と接触のおそれがある

**箇所③**

- ・ 交差点内がカーブしており, 信号待ちの児童と車両との事故が懸念される交差点

- ・ 歩道幅の改善【旭川市】  
→検討中
- ・ 児童への注意喚起, 指導【東町小】  
→随時実施

- ・ 歩道ガードレールの設置【旭川建設管理部】  
→RO1対策済
- ・ 児童への指導強化【東町小】→随時実施
