# 通学路対策箇所図 (神楽岡小学校) No1

# 通学路対策箇所図 (神楽岡小学校) No2

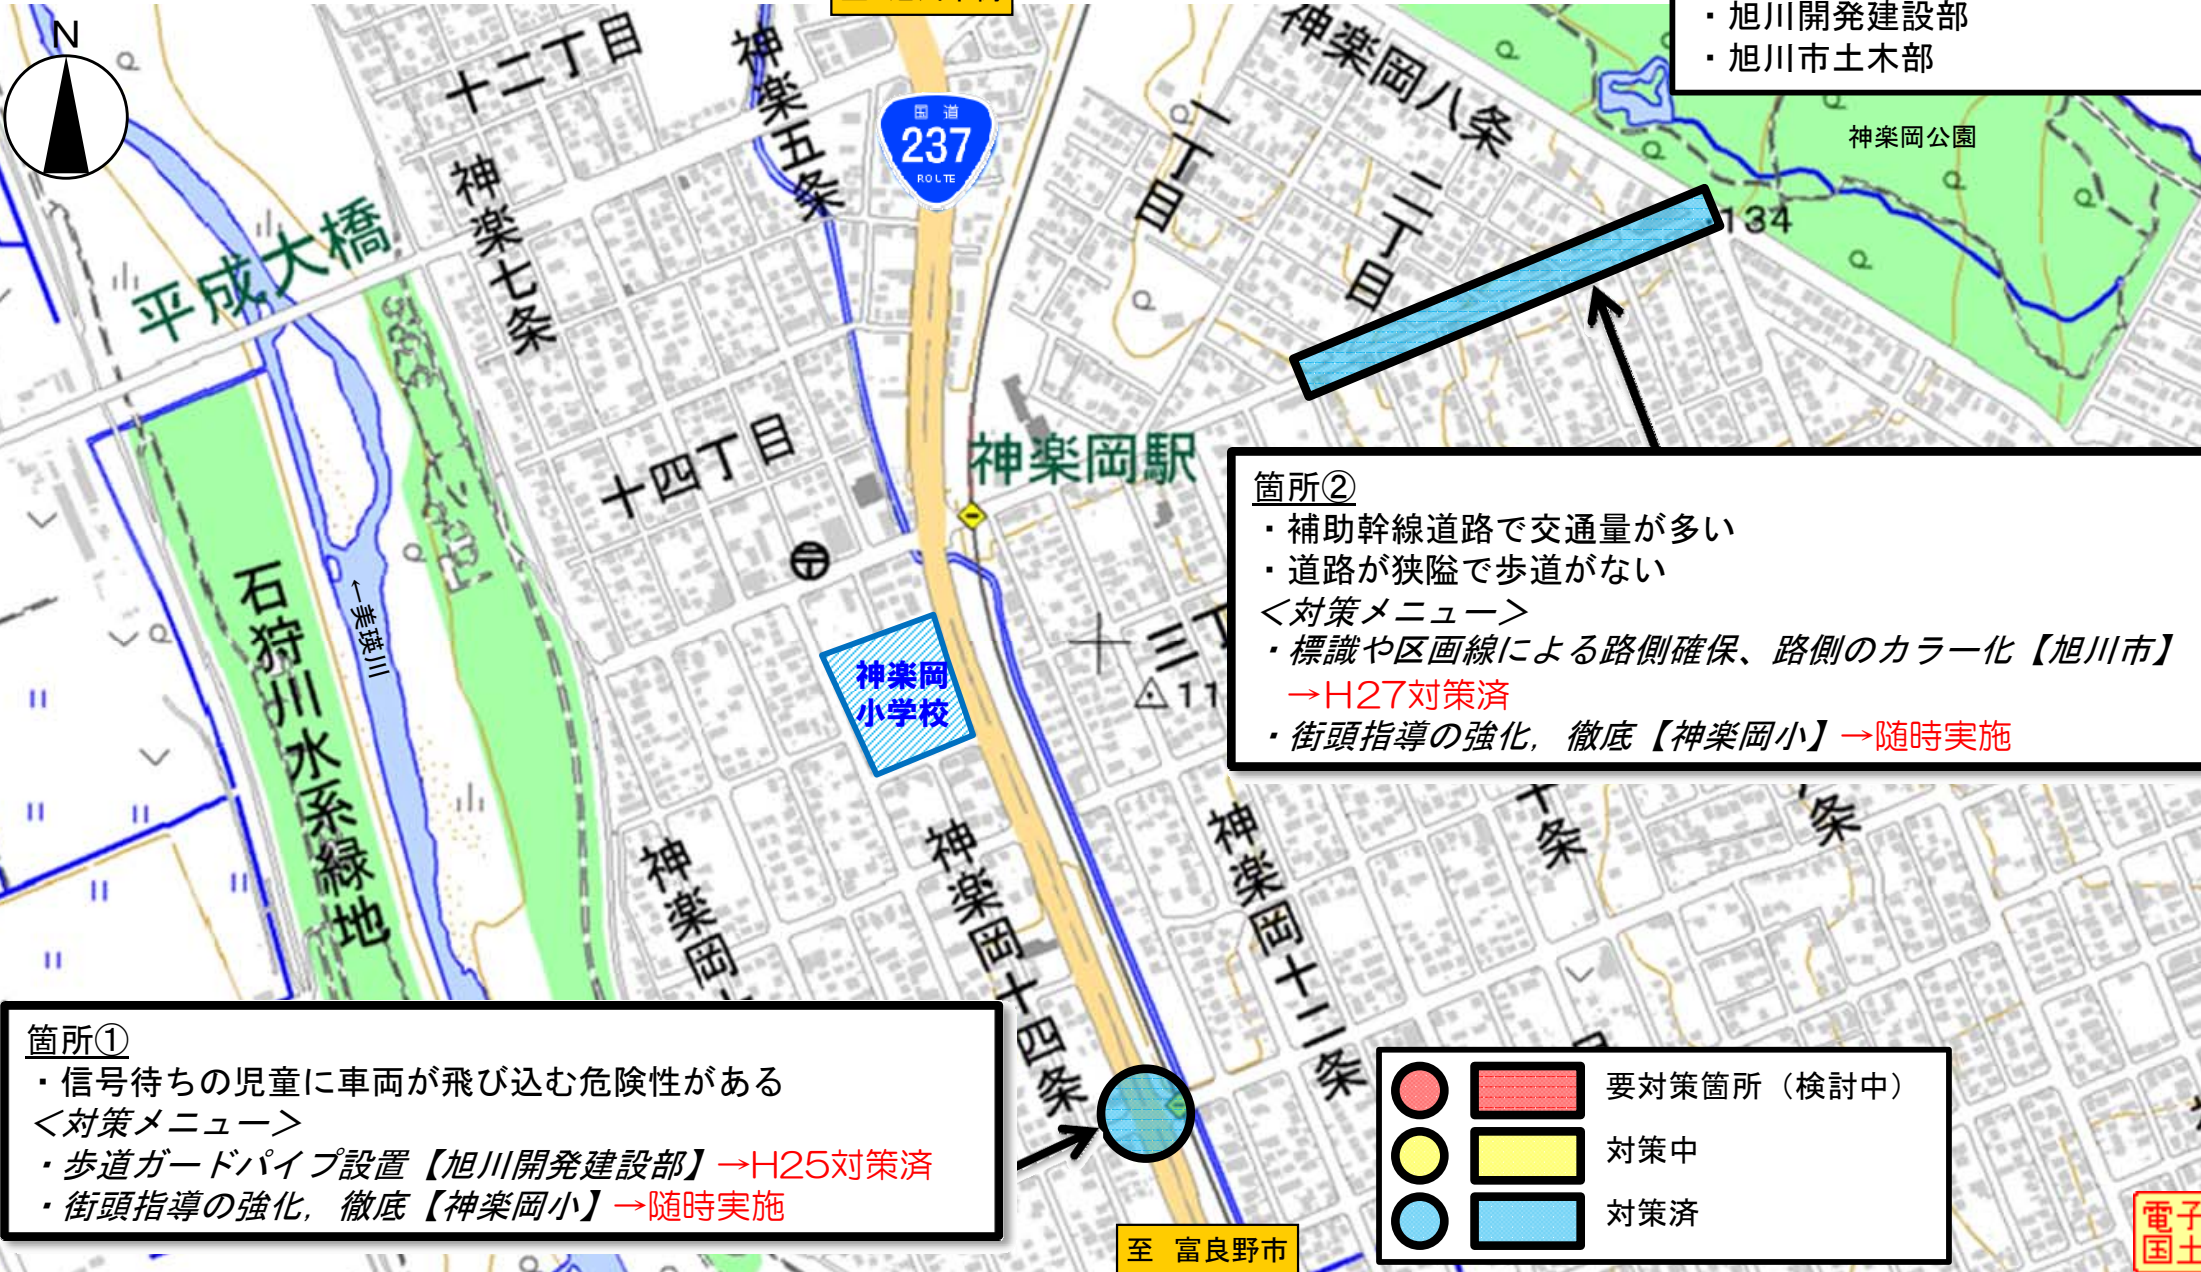
**箇所①**

- ・ 信号待ちの児童に車両が飛び込む危険性がある

- ・ 歩道ガードパイプ設置【旭川開発建設部】→H25対策済
- ・ 街頭指導の強化, 徹底【神楽岡小】→随時実施

- ・ 補助幹線道路で交通量が多い
- ・ 道路が狭隘で歩道がない

- ・ 標識や区画線による路側確保、路側のカラー化【旭川市】→H27対策済
- ・ 街頭指導の強化, 徹底【神楽岡小】→随時実施
