通学路対策箇所図 (緑新小学校)

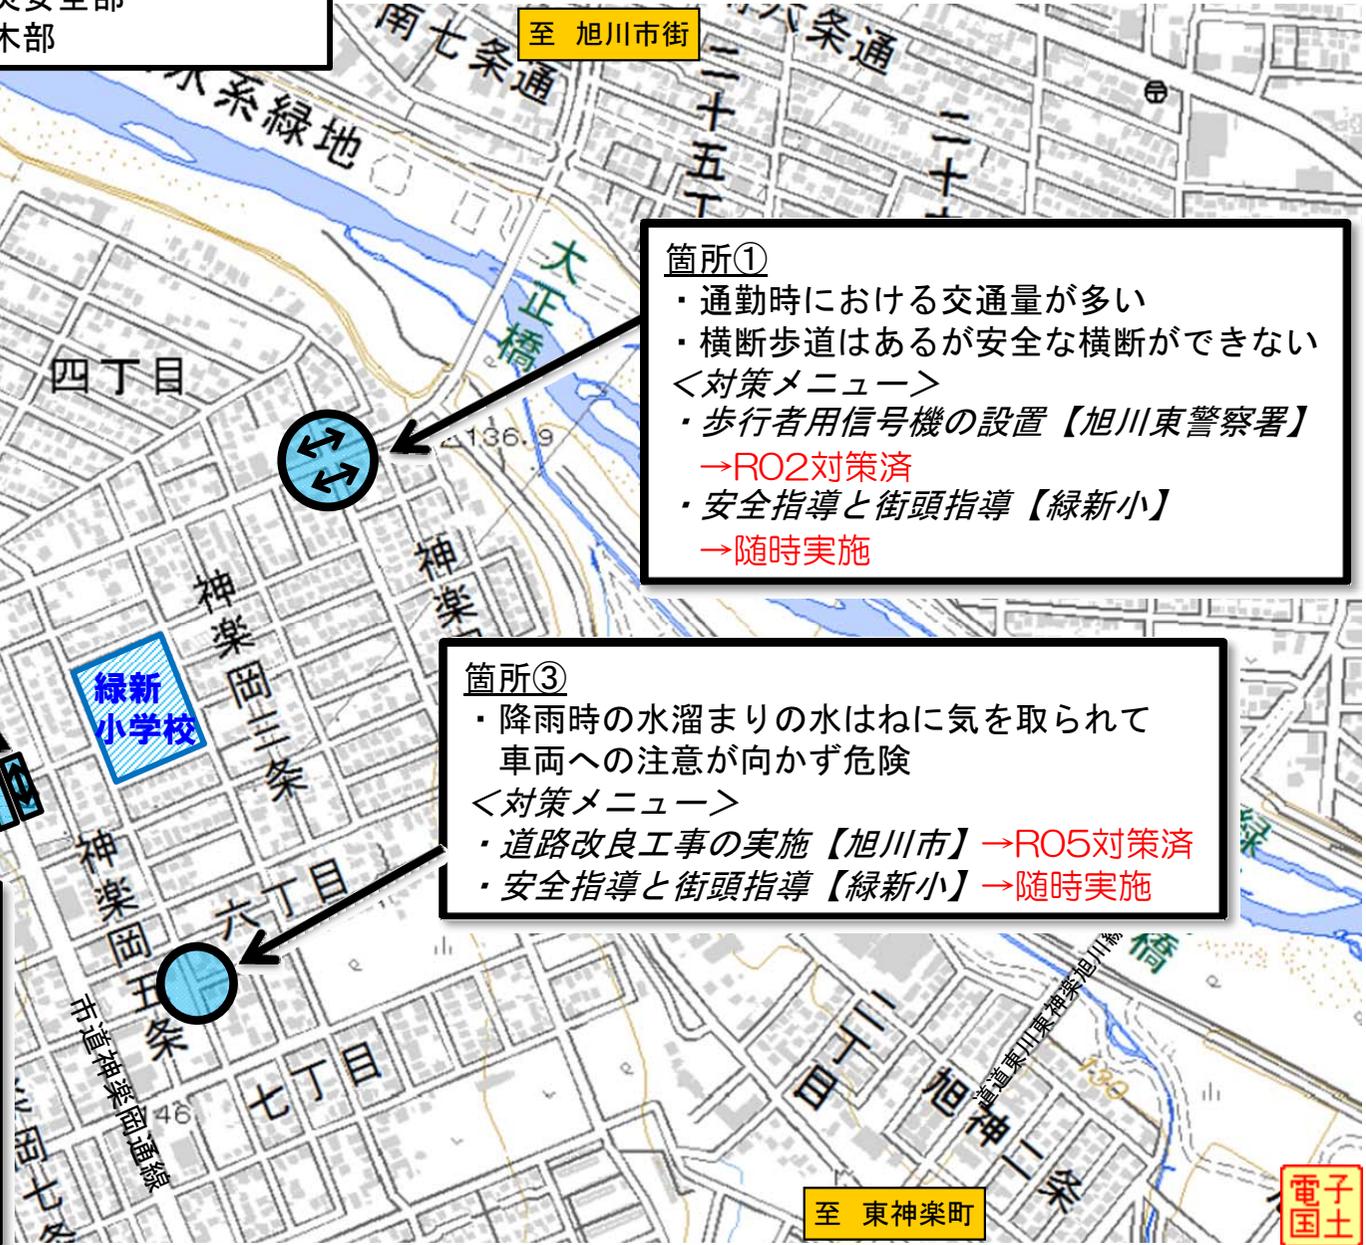
- ・ 通勤時における交通量が多い
- ・ 横断歩道がないため、危険な状況

- ・ 通勤時における交通量が多い
- ・ 横断歩道はあるが安全な横断ができない

- ・ 降雨時の水溜まりの水はねに気を取られて車両への注意が向かず危険

- ・ 車両側の信号機の光源が弱く、安全な横断ができない状況

- ・ 安全指導と街頭指導【緑新小】

- ・ 歩行者用信号機の設置【旭川東警察署】

→ RO2対策済

- ・ 道路改良工事の実施【旭川市】

→ RO5対策済

- ・ 信号機のLED化【旭川東警察署】

→ RO4対策済

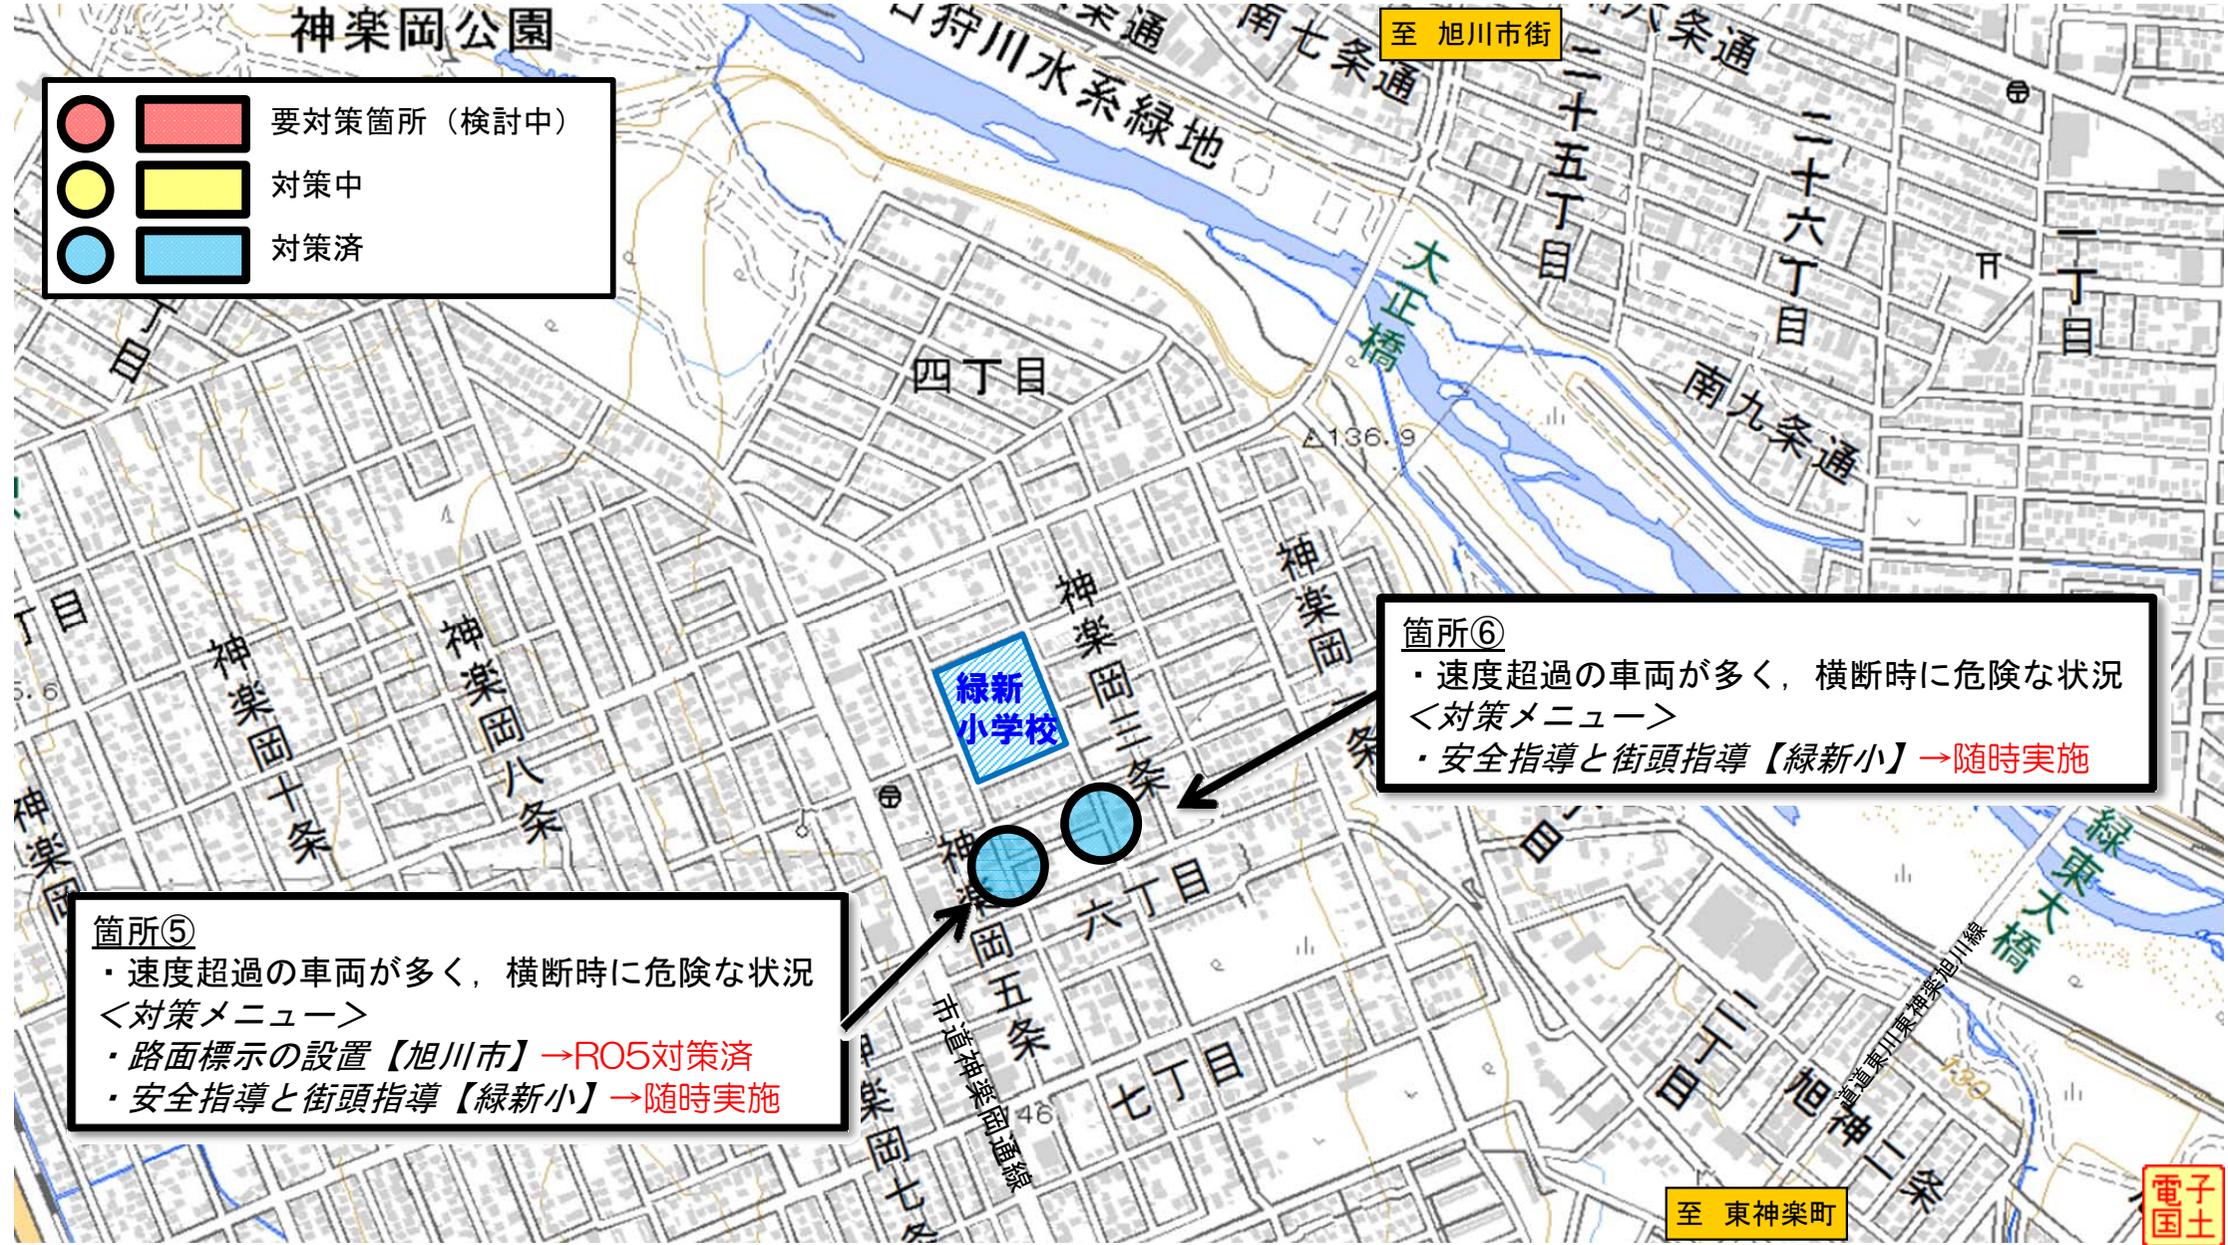
- ・ 速度超過の車両が多く、横断時に危険な状況
- <対策メニュー>
- ・ 路面標示の設置【旭川市】→R05対策済
- ・ 安全指導と街頭指導【緑新小】→随時実施

- ・ 速度超過の車両が多く、横断時に危険な状況
- <対策メニュー>
- ・ 安全指導と街頭指導【緑新小】→随時実施
