「春光台公園園路の整備について」ー園路の現状と課題

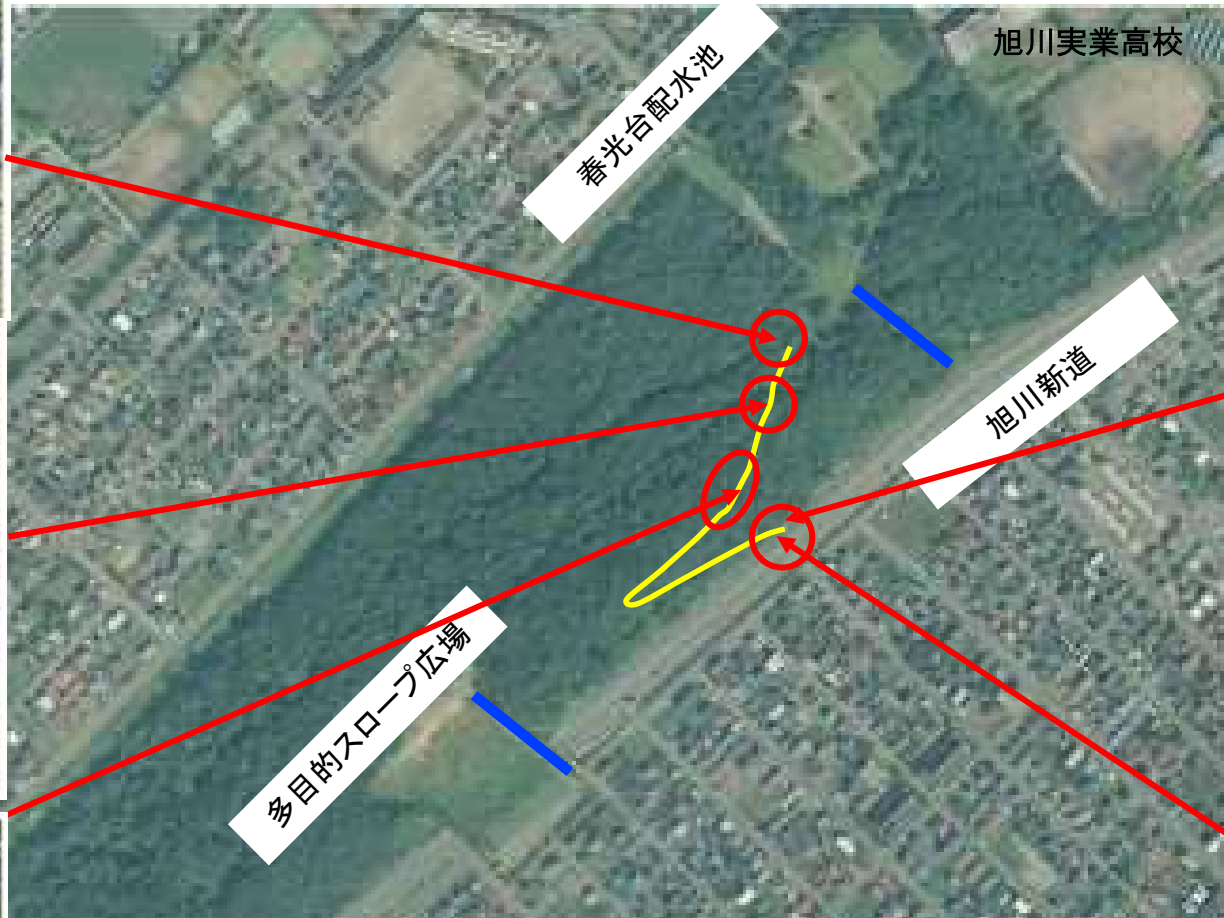
進入禁止用トラロープ

園路現状(土砂崩れ現場)

- 土砂崩れ現場はロープで囲い接近禁止
