# 農業センター土づくり通信

第17号【発行】令和7年3月 旭川市農業センター(電話 61-0211)

## ＜市内ほ場の事例 ～果樹園の生育不良～＞

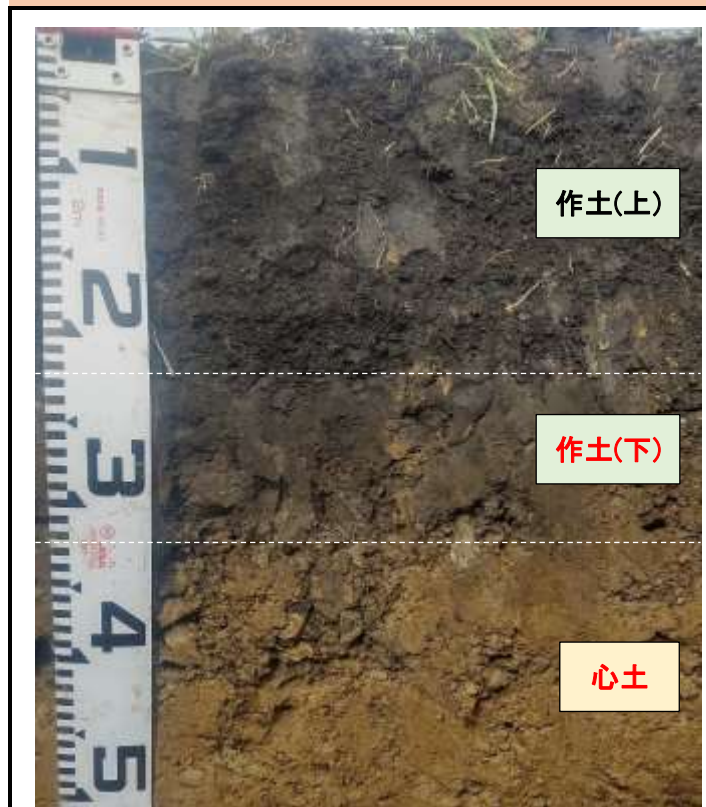
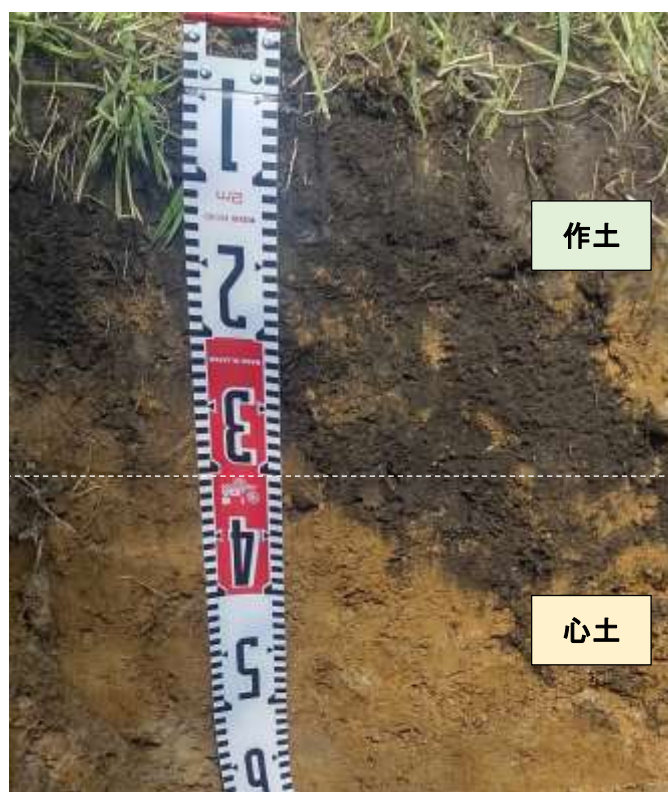
不良区と良好区の両断面を調査したところ、土性や化学性に大きな差はありませんでした。  
一方で、不良区の下層部分[作土(下)・心土]には、生育阻害となりうる要因が見られました。

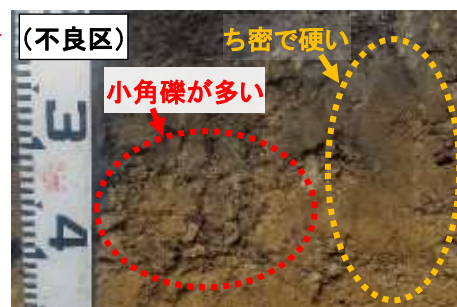
## ＜不良区＞ 有効土層が狭い（下層が硬く、礫が分布）

| | 不良区の状況 | 評価 |
|---|---|---|
| 土の硬さ | ・不良区の作土は上下で性状が異なり、 <u>作土(下)が硬い</u><br>・心土は更に硬く、 <u>障害域とされる水準(ち密度 24mm 以上)</u> | <u>×(不良)</u> |
| 礫 | ・下層部分に <u>小角礫が多い</u> | |
| 植物根 | ・下層部分には、根の痕跡が <u>ほとんど見られない</u> | |

- 不良区で注目すべきは、根が自由に伸長できる「有効土層」が狭いことです。
- 図の○部分で特徴的ですが、作土(下)と心土がち密で硬いことが、根が伸長していない一因と考えられます。
- 加えて、作土(下)と心土の境目近辺に多い小角礫(○部分)も根の伸長の妨げとなり、不良区の有効土層は表層から20cm程度の浅い範囲でしか機能していないと考えられます。

以上の対比から、不良区の改善に向けては有効土層の拡大がポイントになると考えられ、「深耕」により下層部分を重点的に改良する対策が有効です。以下、代表的な方法を紹介します。

- 下層土を埋め戻す前に除礫をすると、より効果的です。可能な範囲で取り組みましょう。
- また、改植・新植する場合は、抜本的な改良チャンスです！計画的な対策を検討しましょう。

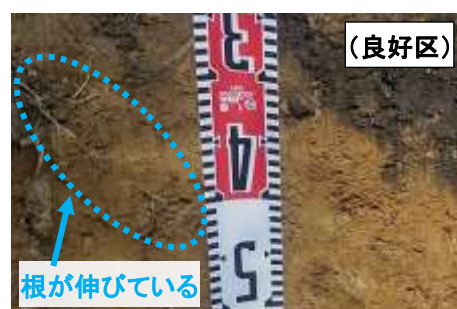
## ＜良好区＞ 厚い有効土層（作土・心土が軟らかく、礫がない）

- 良好区の作土は 30cm 程度まで均一に軟らかい上に、心土のち密度も基準値内(18~22mm)です。
- また、礫層が良好区には見当たりません。
- 根張りも、深さ 50cm 付近の心土まで根が伸びており(○部分)、有効土層は十分といえます。
