通学路対策箇所図 (光陽中学校)

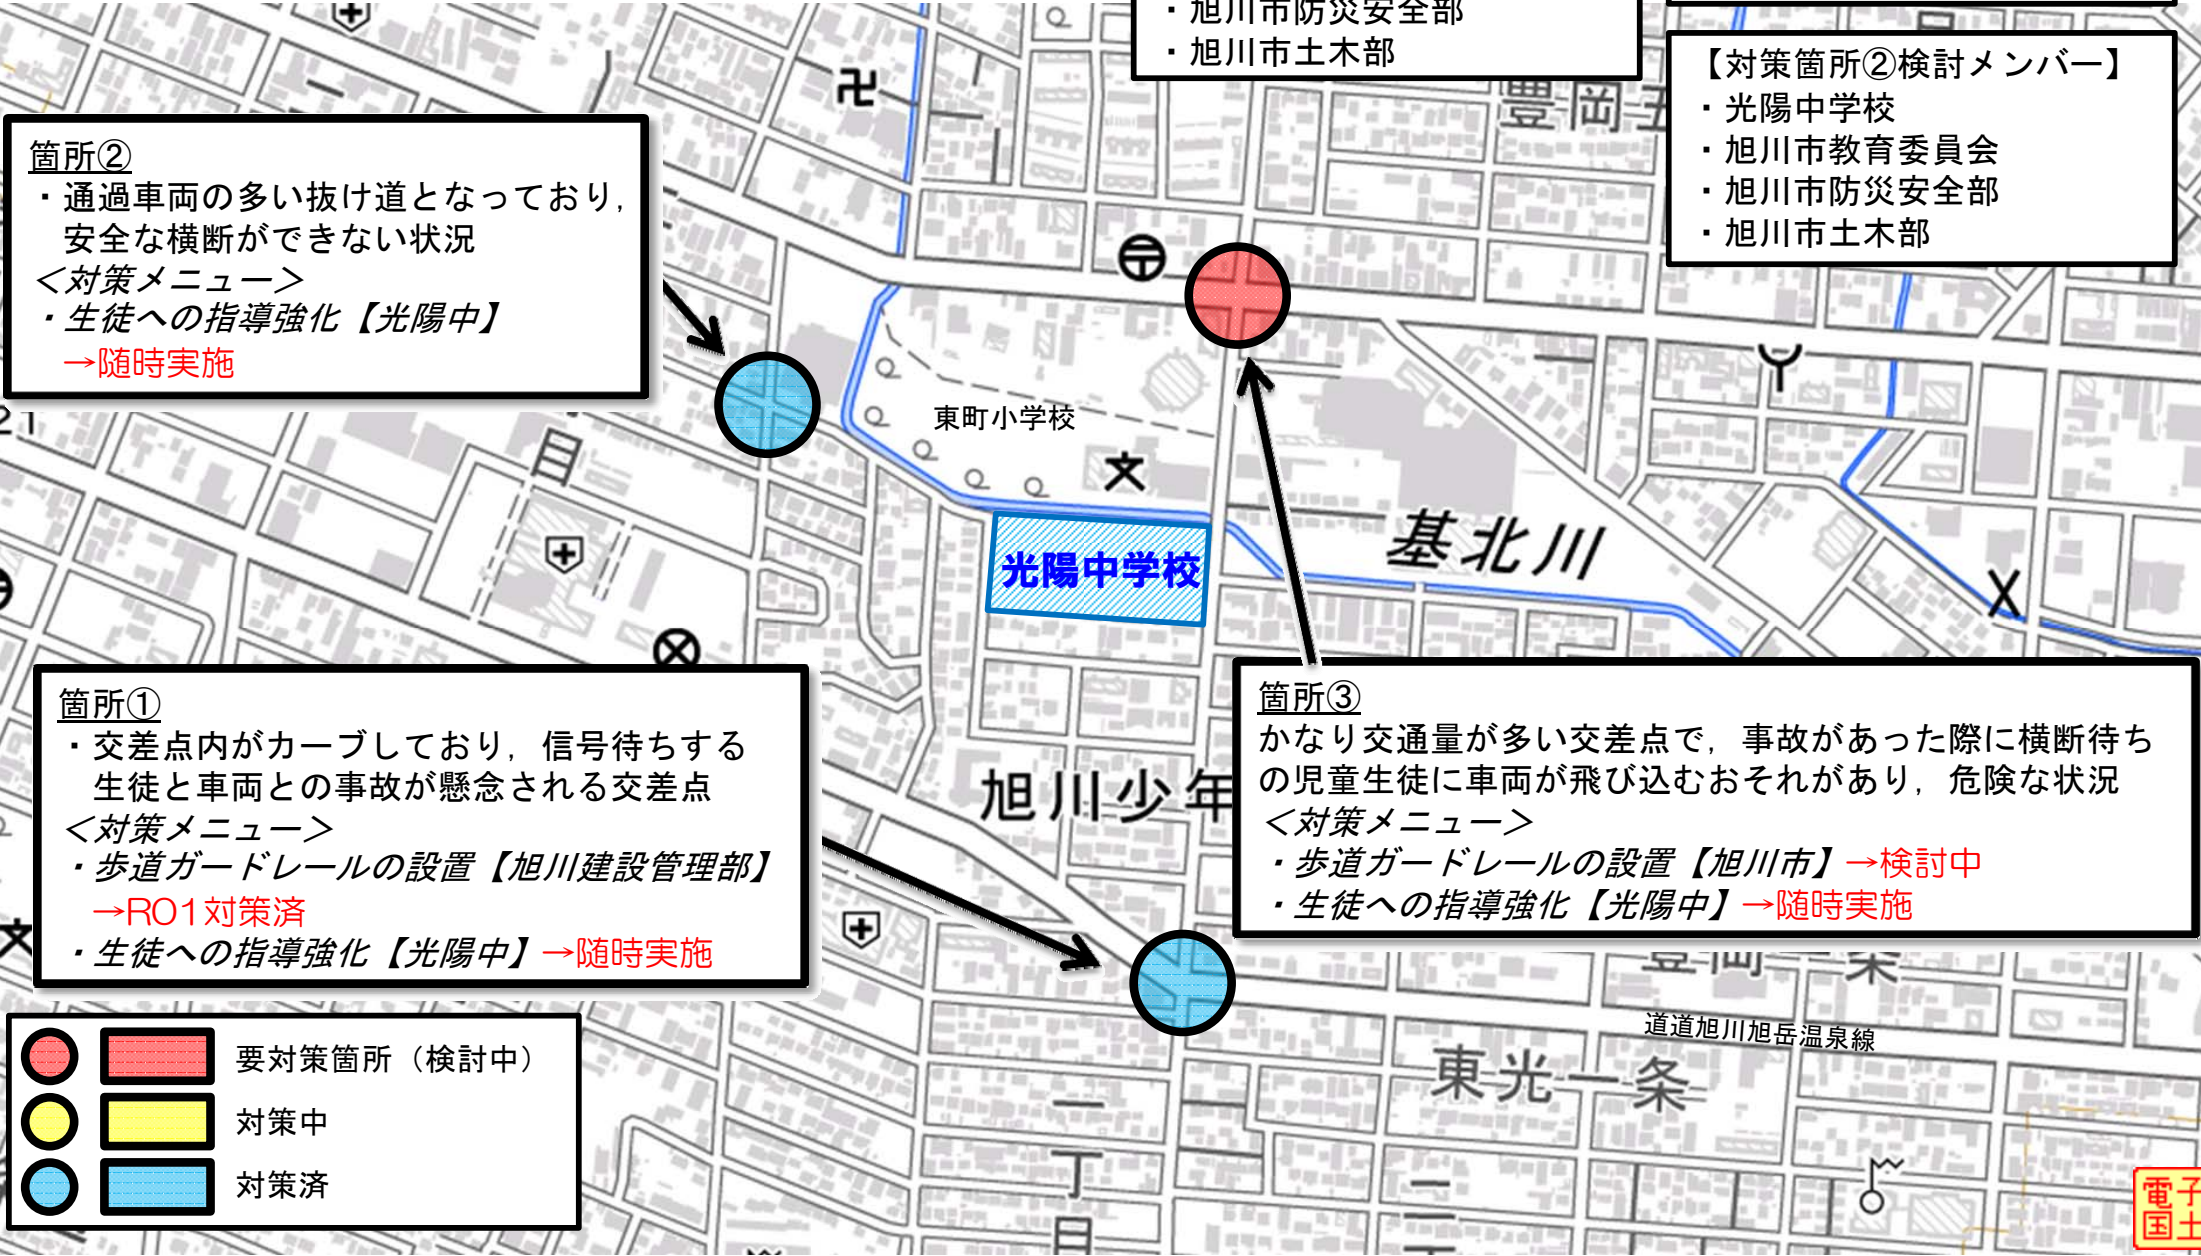
- ・通過車両の多い抜け道となっており、安全な横断ができない状況

- ・交差点内がカーブしており、信号待ちする生徒と車両との事故が懸念される交差点

かなり交通量が多い交差点で、事故があった際に横断待ちの児童生徒に車両が飛び込むおそれがあり、危険な状況

- ・生徒への指導強化【光陽中】

→随時実施

- ・歩道ガードレールの設置【旭川建設管理部】

→RO1対策済

- ・生徒への指導強化【光陽中】→随時実施

- ・歩道ガードレールの設置【旭川市】→検討中
- ・生徒への指導強化【光陽中】→随時実施
