常磐公園改修事業基本計画(河川空間)案概要版

私たち旭川市民がめざす常磐公園の姿

常磐公園の新たな魅力の創出

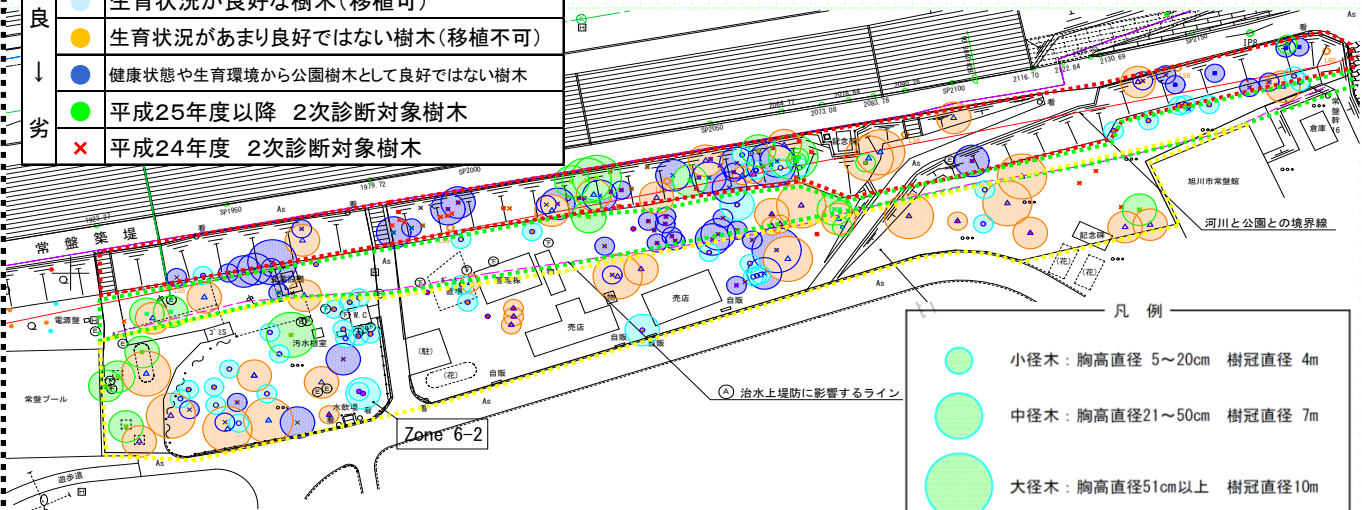
○樹木の状況と本数

良	●	生育状況が良好な樹木(移植可)
↓	●	生育状況があまり良好ではない樹木(移植不可)
劣	●	健康状態や生育環境から公園樹木として良好ではない樹木
	●	平成25年度以降 2次診断対象樹木
	×	平成24年度 2次診断対象樹木

●	小径木: 胸高直径 5~20cm 樹冠直径 4m
●	中径木: 胸高直径 21~50cm 樹冠直径 7m
●	大径木: 胸高直径 51cm以上 樹冠直径 10m

状況	全体		A区分		B区分		C区分	
	本数	健全率	本数	健全率	本数	健全率	本数	健全率
良	67株	50.5%	19株	21.3%	11株	21.6%	37株	45.1%
↓	45株	20.2%	12株	13.5%	9株	17.6%	24株	29.3%
劣	88株	39.3%	48株	53.8%	26株	50.9%	14株	17.1%
	22株	9.9%	10株	11.2%	5株	9.8%	7株	8.6%
合計	222株	50.5%	89株	34.8%	51株	39.2%	82株	74.4%

A、B区分はC区分より良好ではない樹木の割合が多く、生育環境が良くない状況の中、**良好ではない樹木が急速に衰退していくことが予測される。**

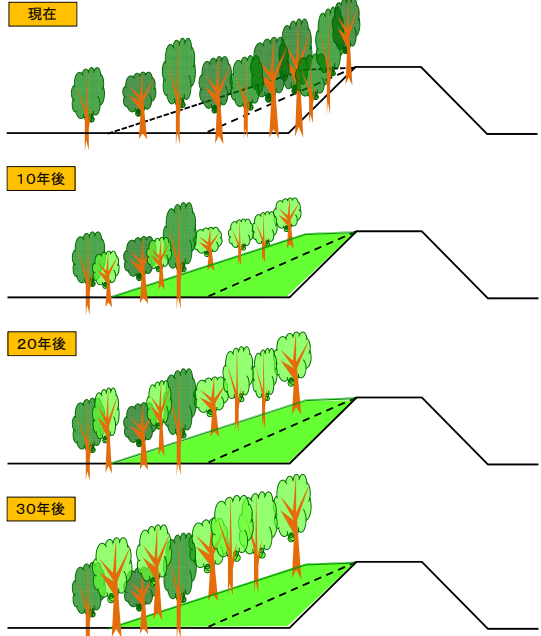
○樹木の復元イメージ

○最終素案策定の課題
 <緩傾斜化範囲の縮小>
 常磐館裏からプール手前までではなく、
 階段の位置をずらして既設階段までとするなど、**可能な限り緩傾斜化範囲を縮小**
 し、既存樹木を極力保全し、生物の一時的な逃げ場を確保する。
