令和3年度
旭川市廃棄物処分場ほか環境調査
調査結果の概要

中園廃棄物最終処分場関係の環境調査箇所

調査結果

旭川市廃棄物処分場

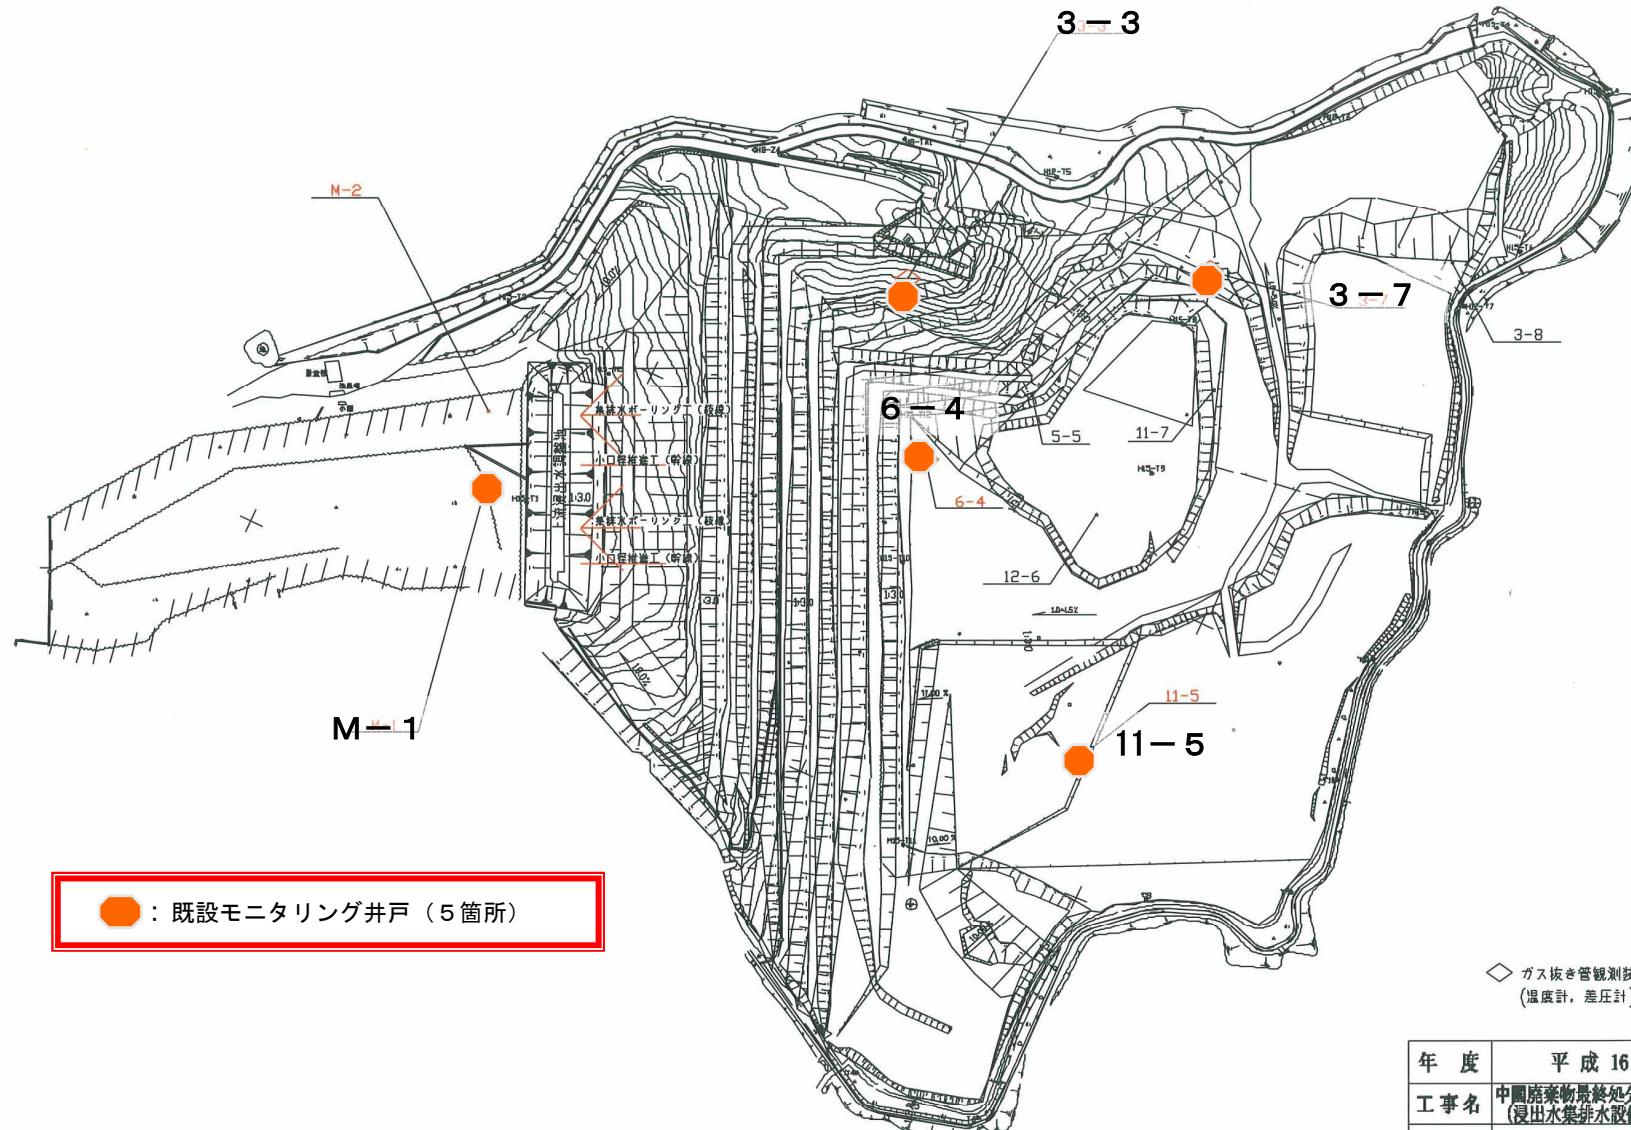
モニタリング井戸位置図

年 度	平成 16 年度	
工事名	中國廃棄物最終処分場閉鎖 (浸出水集排水設備工ほか)工事	
図面名	全体平面図	
縮 尺	1:2,000	図面番号
測定者

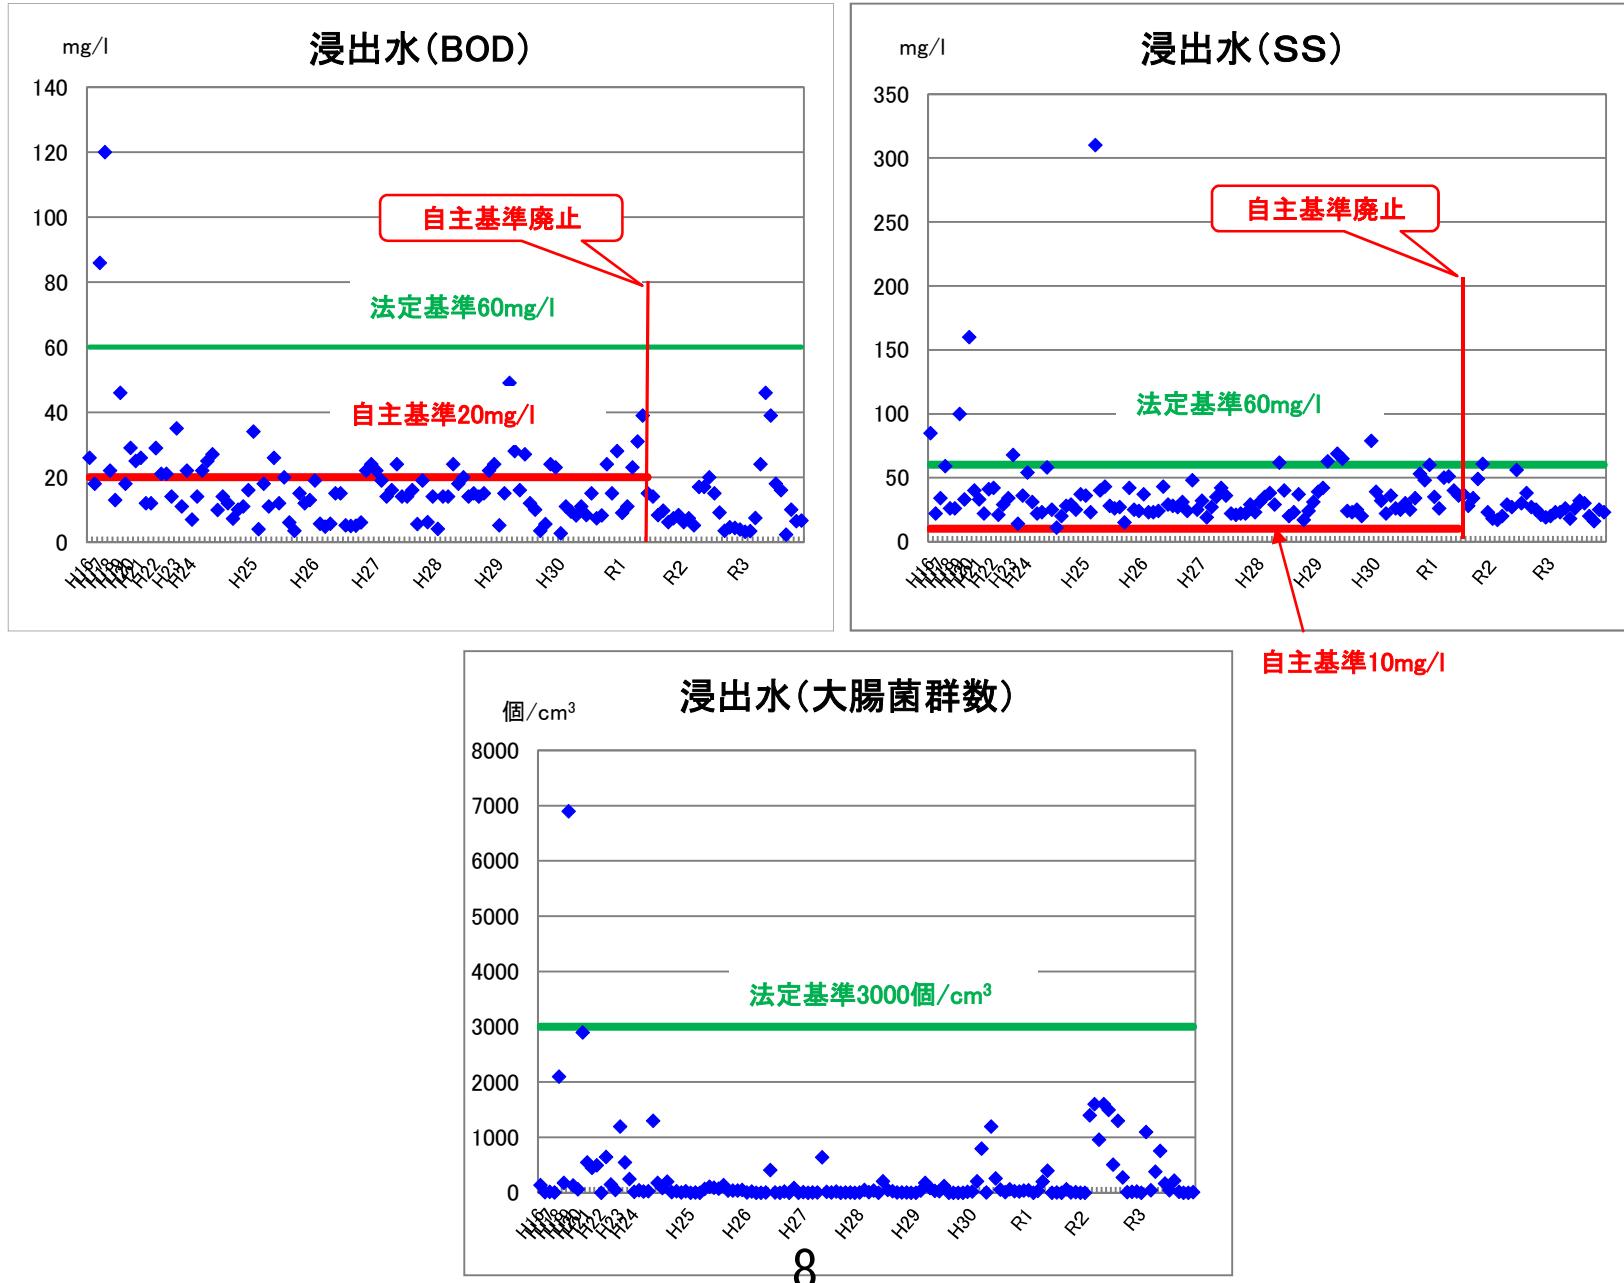
浸出水水質の推移（平成16年度～令和3年度）

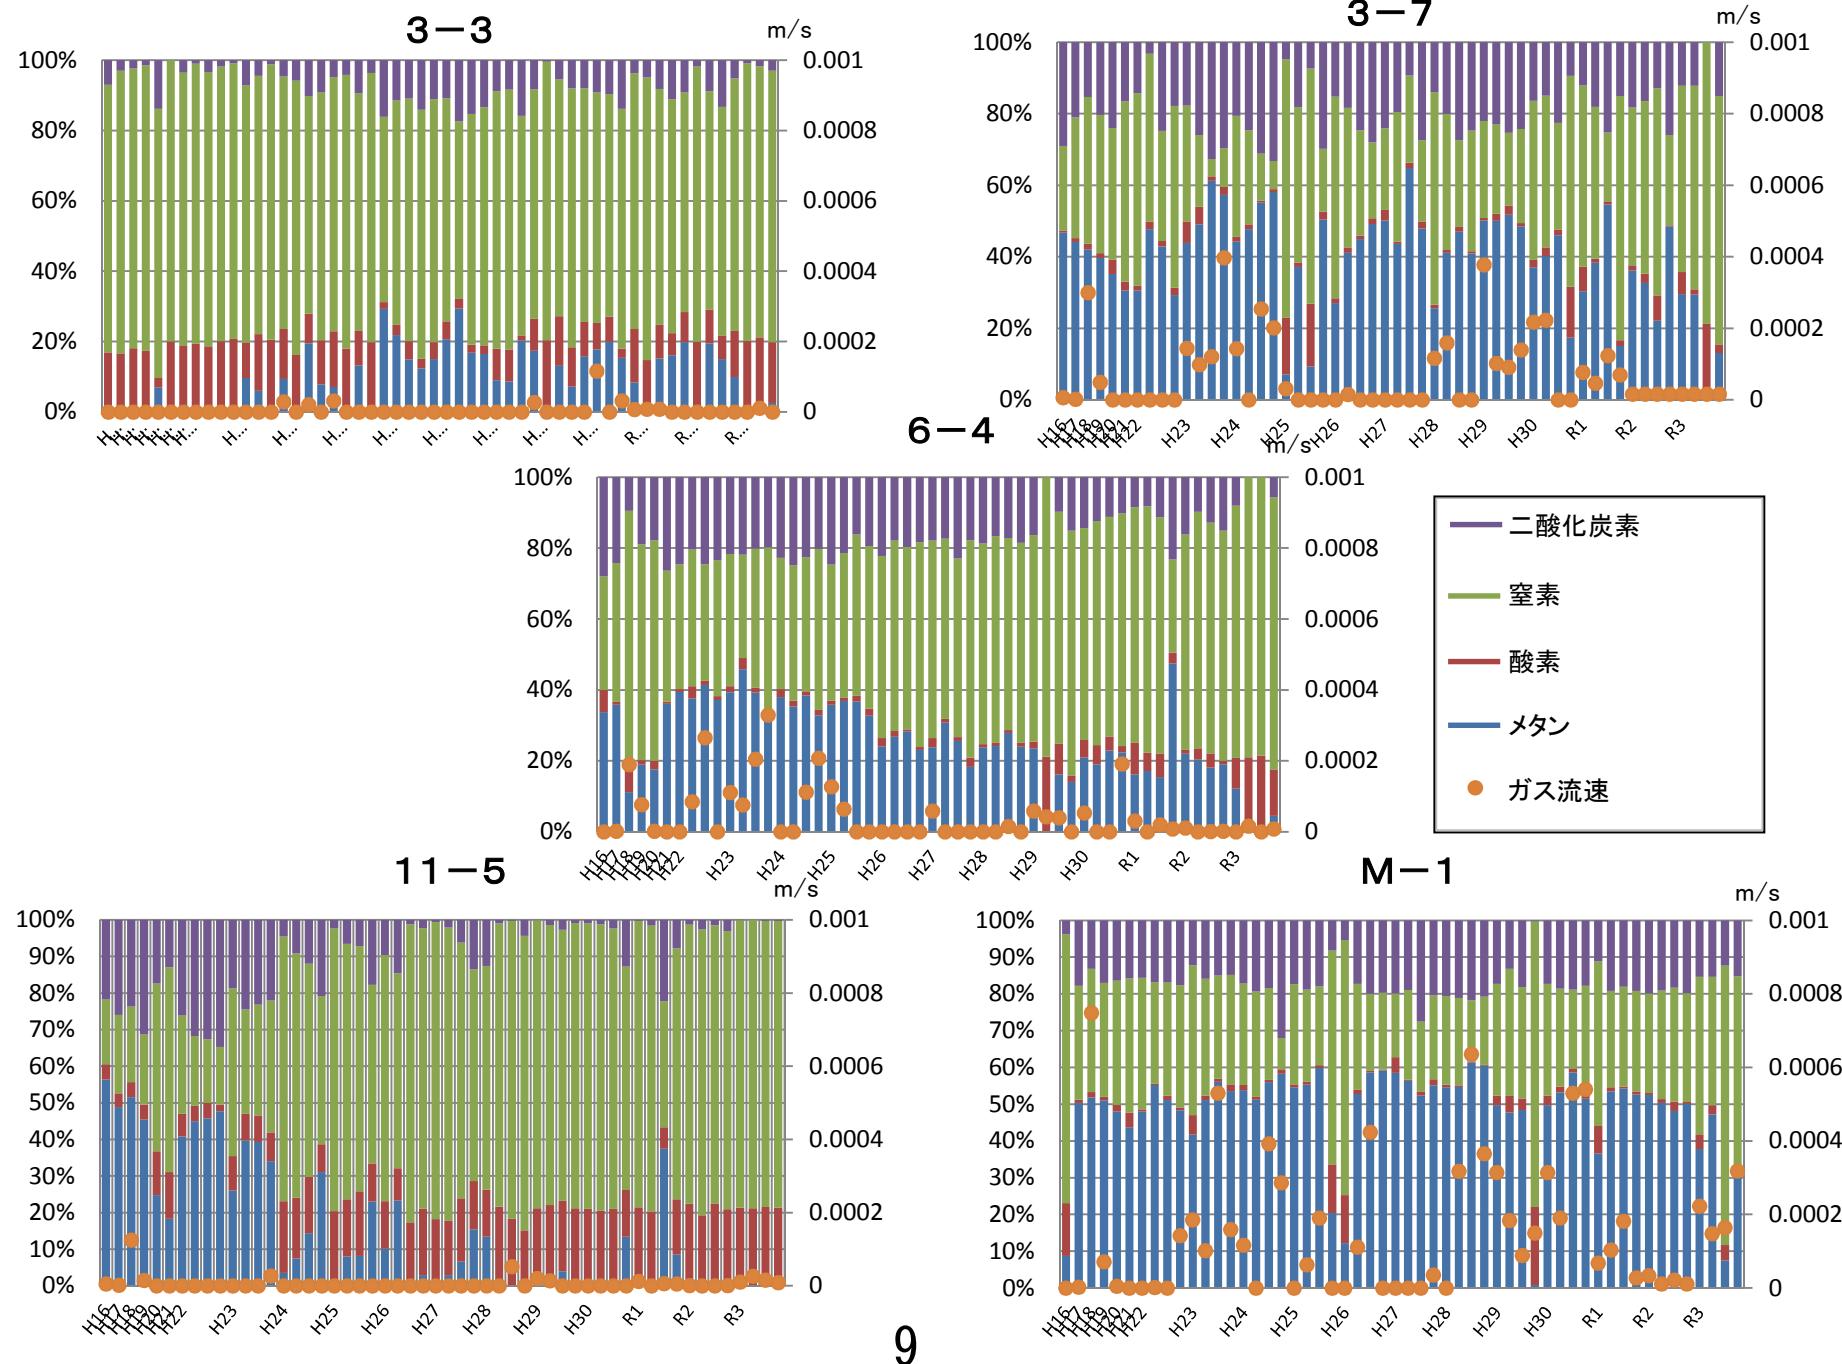
埋立地内発生ガスの推移（平成16年度～令和3年度）

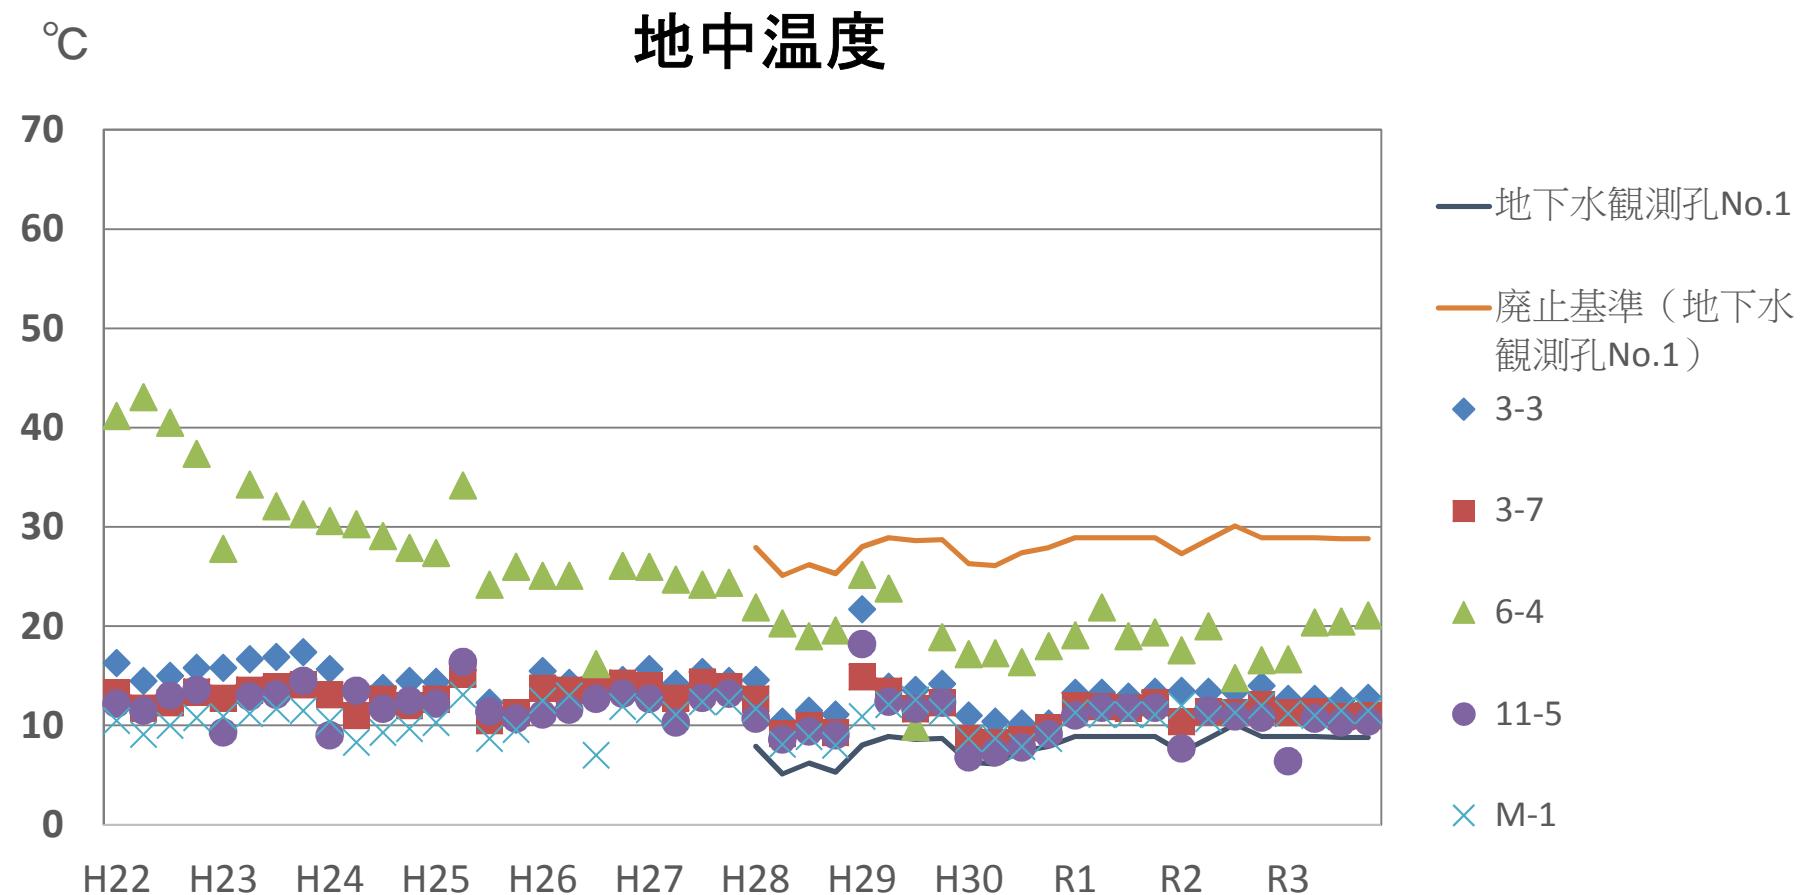
地中温度の推移（平成22年度～令和3年度）

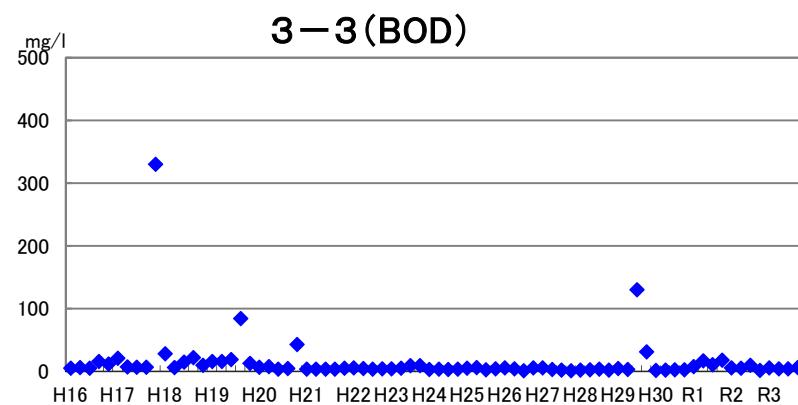
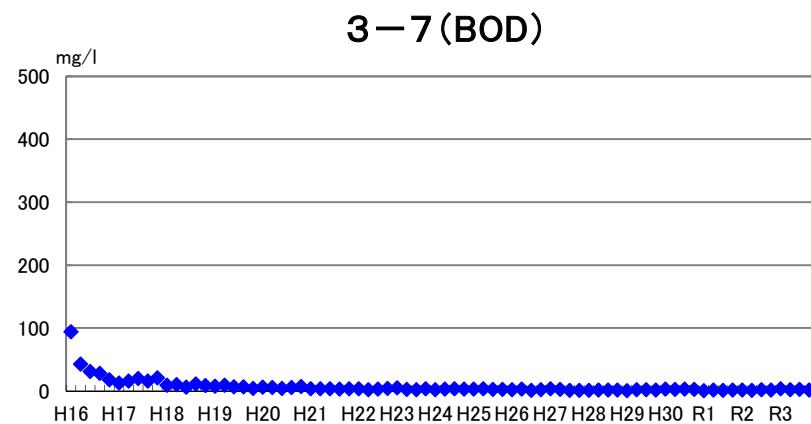
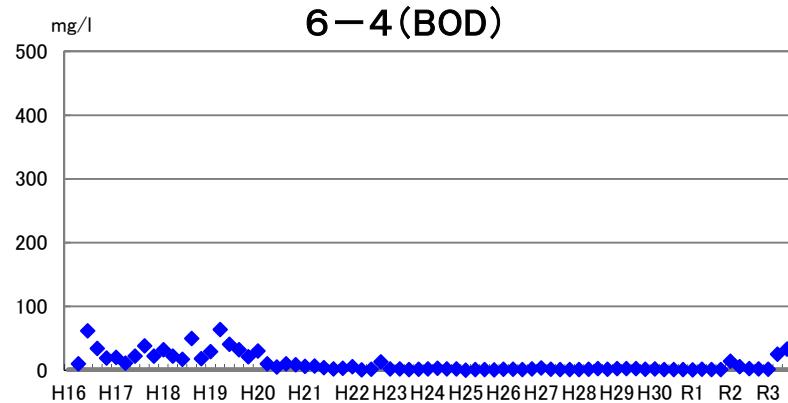
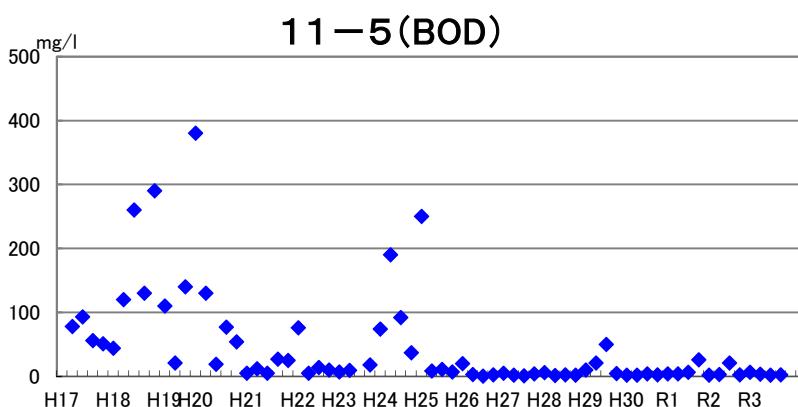
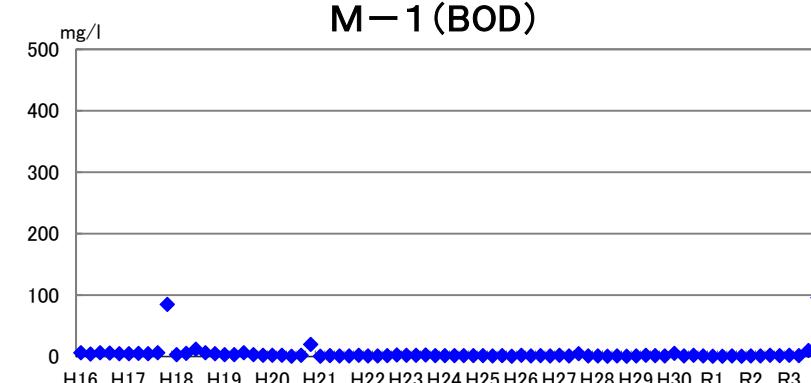
埋立地内保有水の推移（平成16年度～令和3年度）

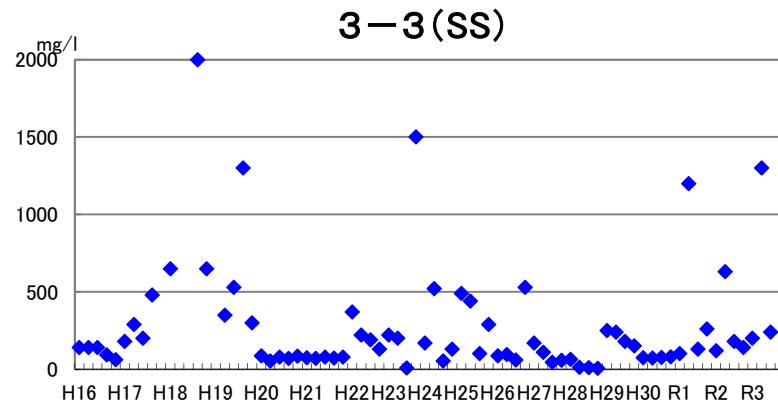
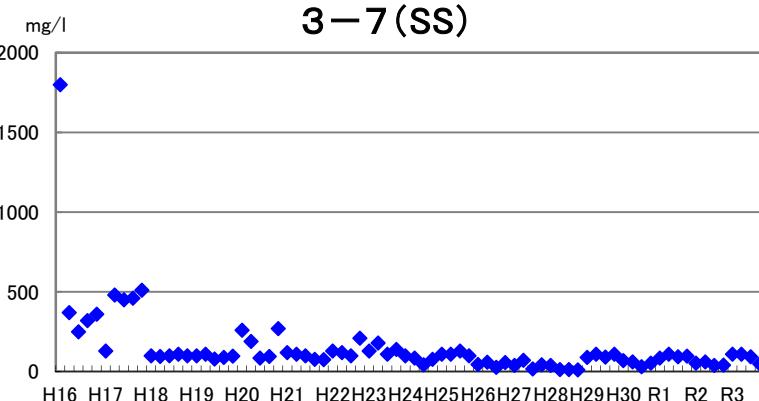
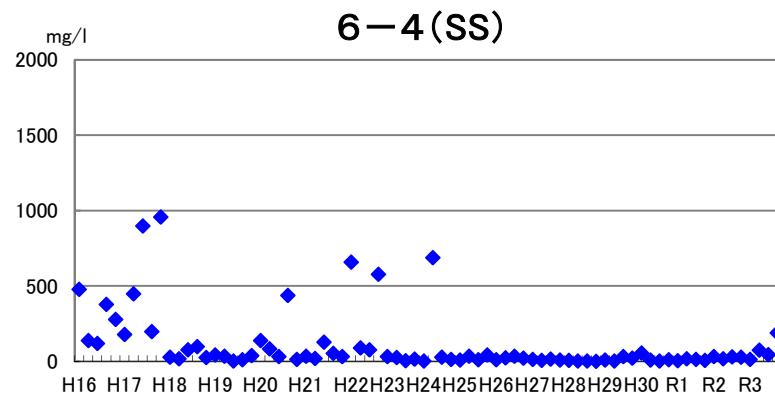
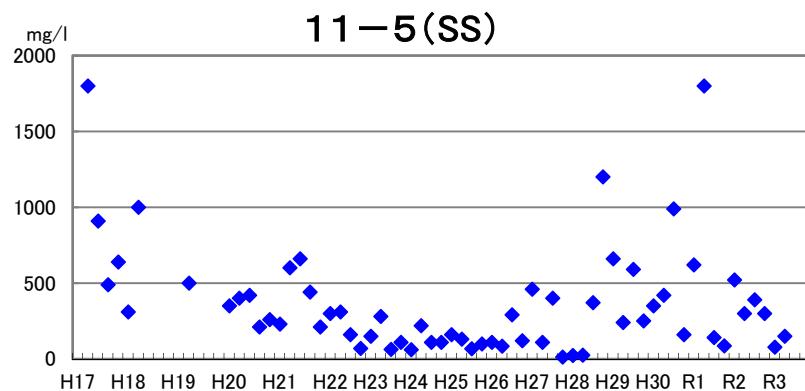
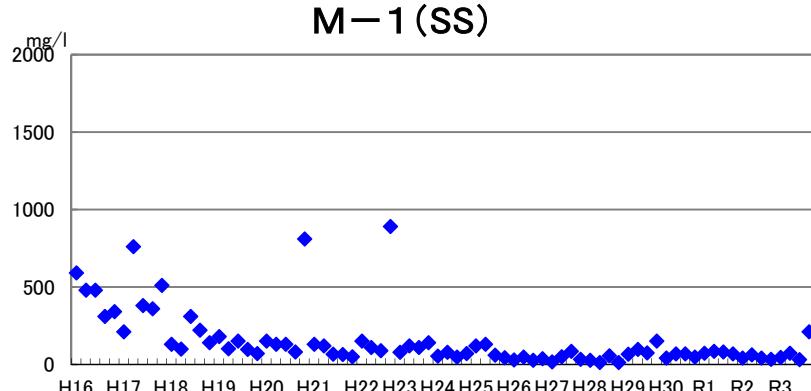
埋立地内保有水の推移（平成16年度～令和3年度）

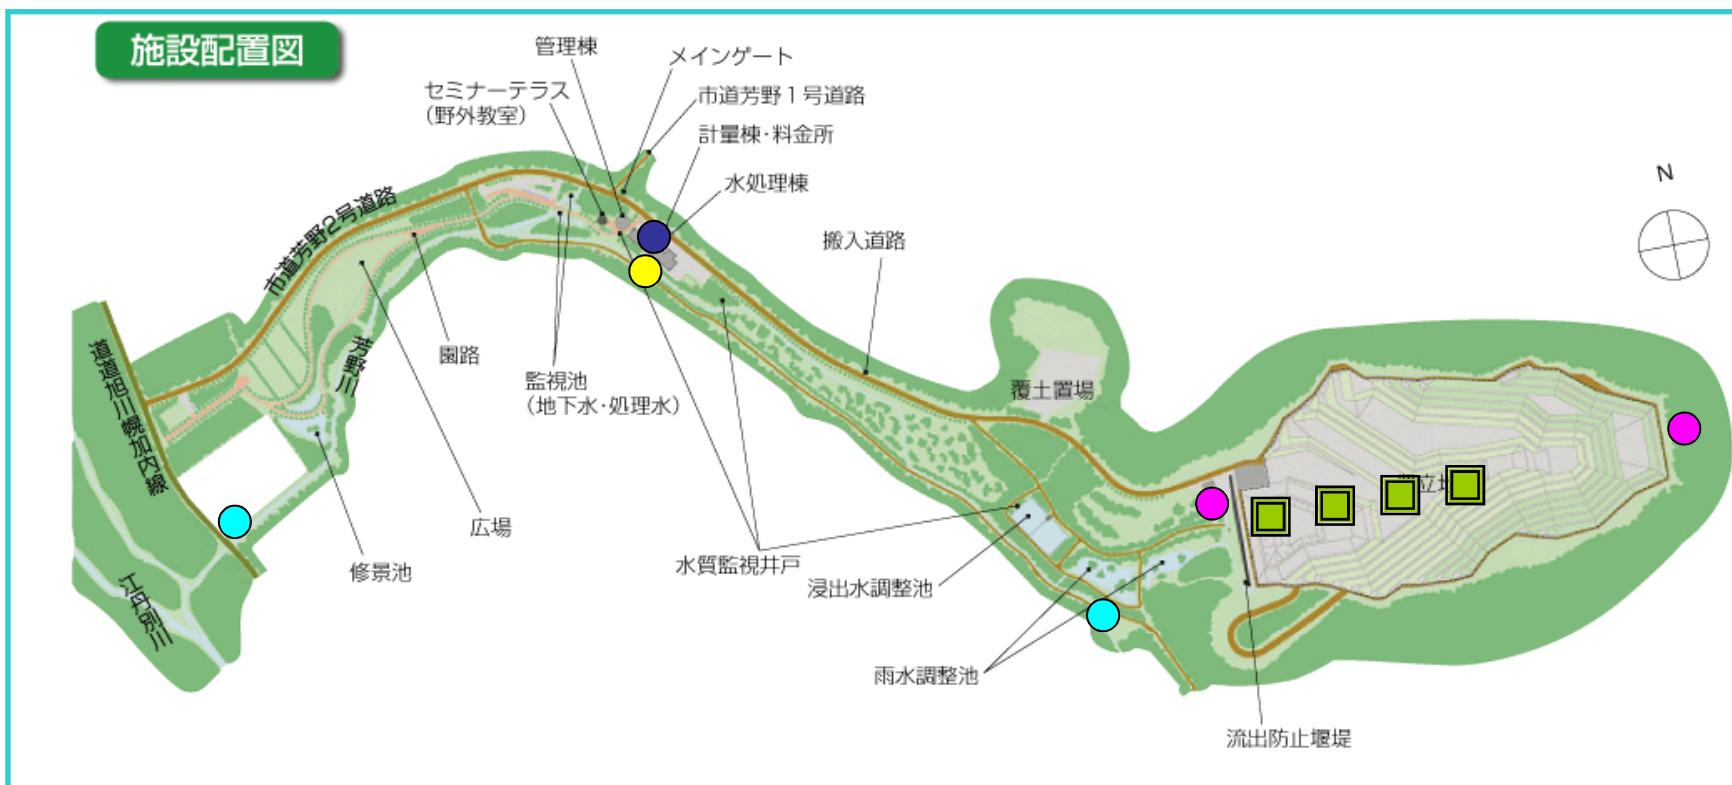
調査箇所図

● : 浸出水	● : 処理水 (放流水)	● : 河川水
● : 地下水	■ : 埋立地内発生ガス

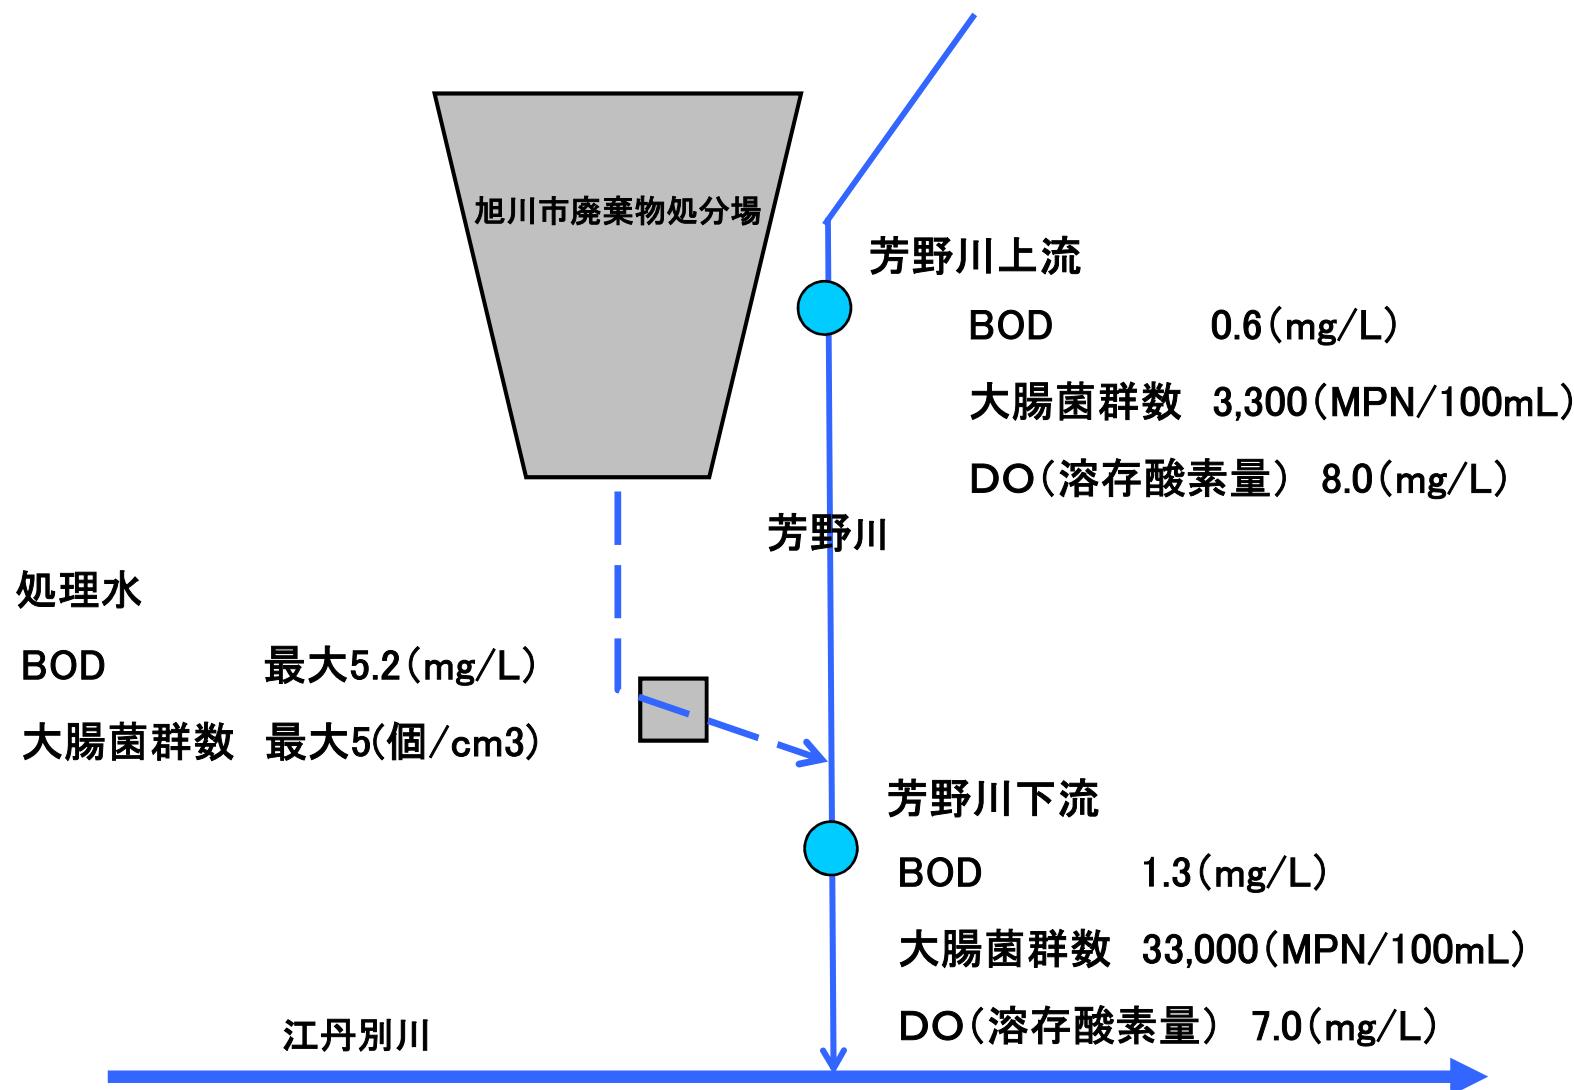
河川水の調査結果

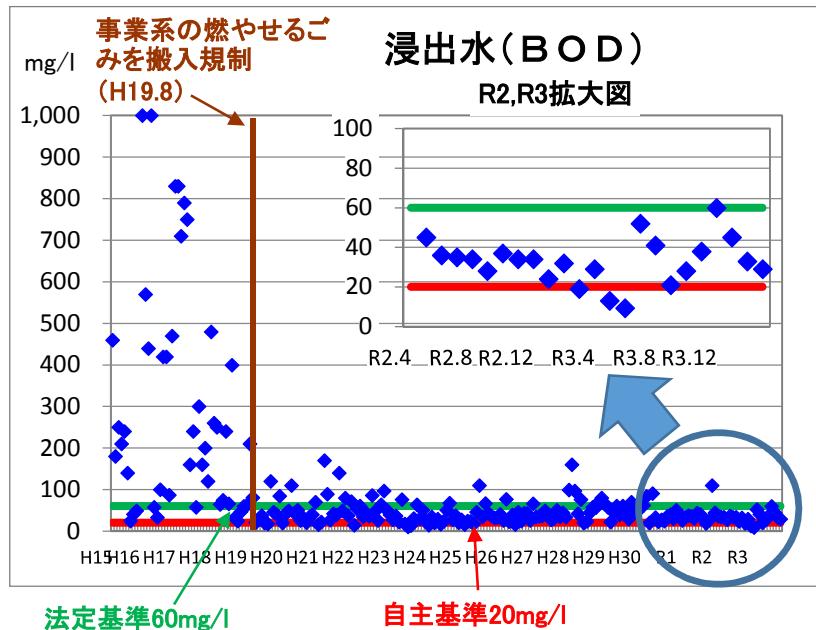
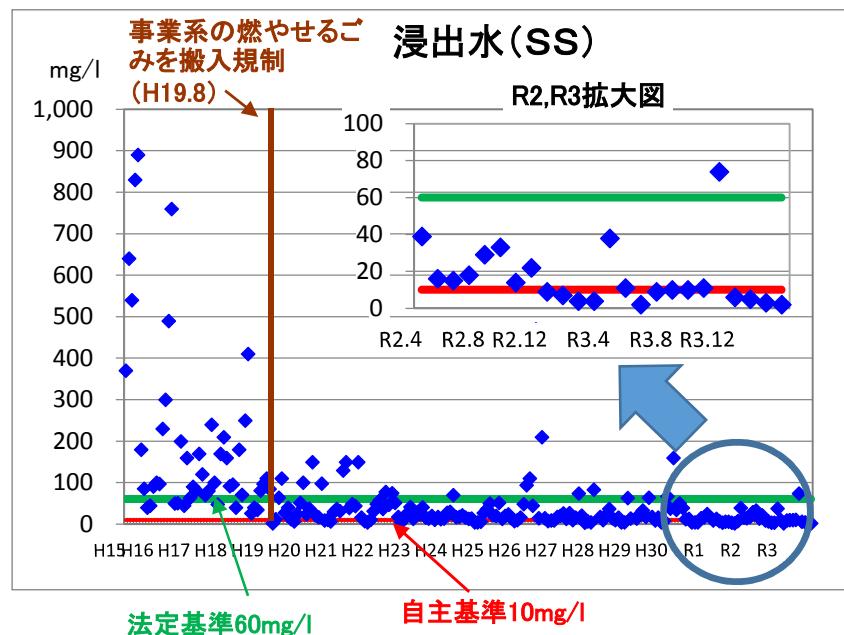
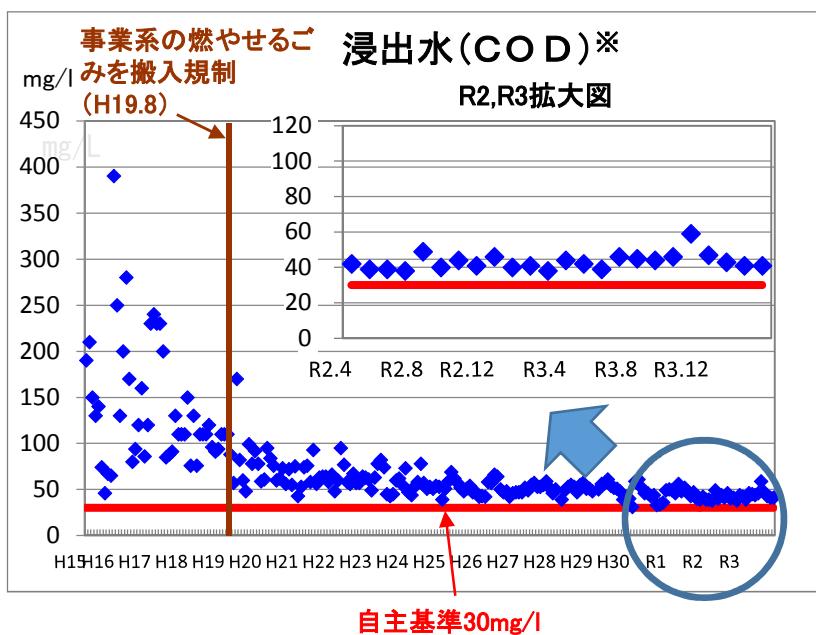
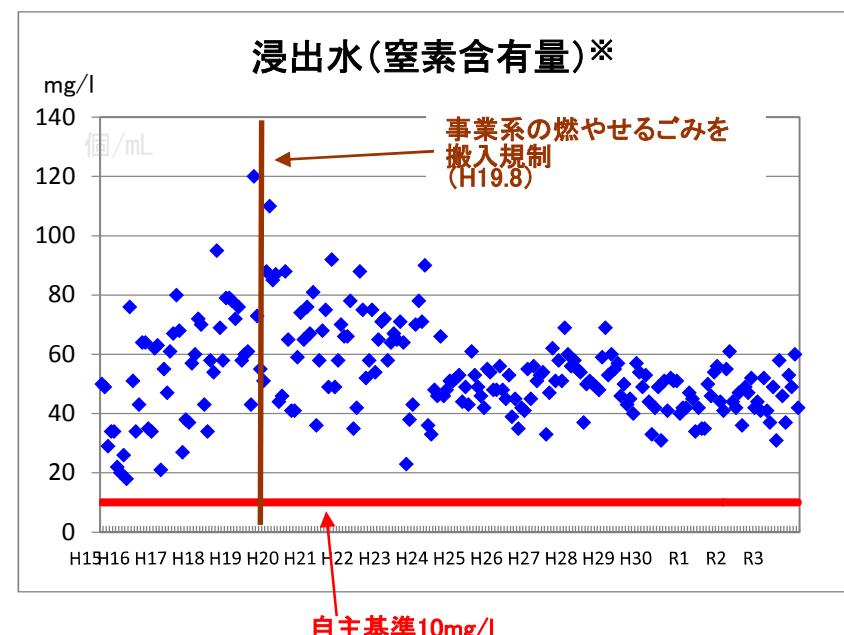
浸出水水質の推移(平成15年度～令和3年度)

※ 河川放流の場合、CODと窒素含有量の法定基準はありません。

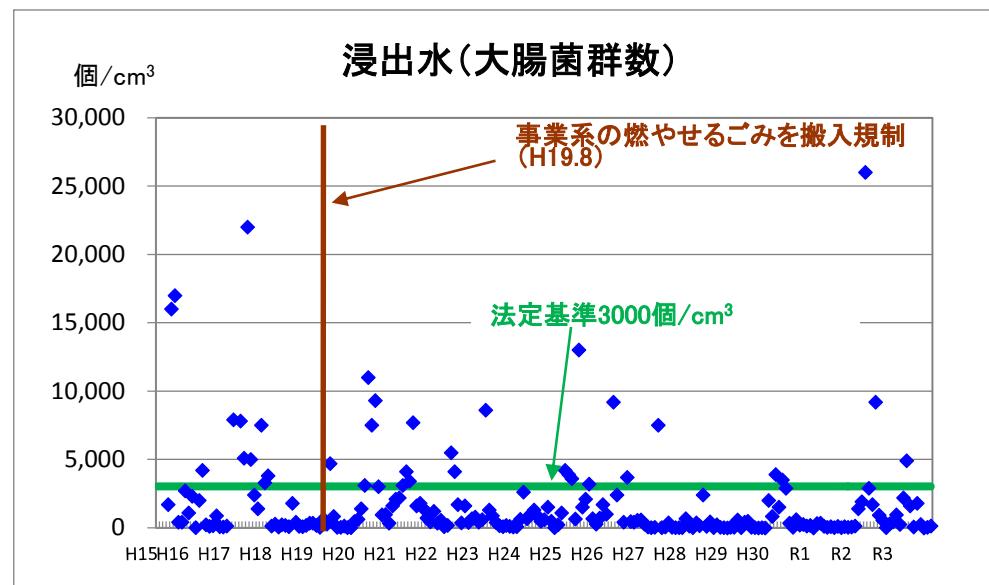
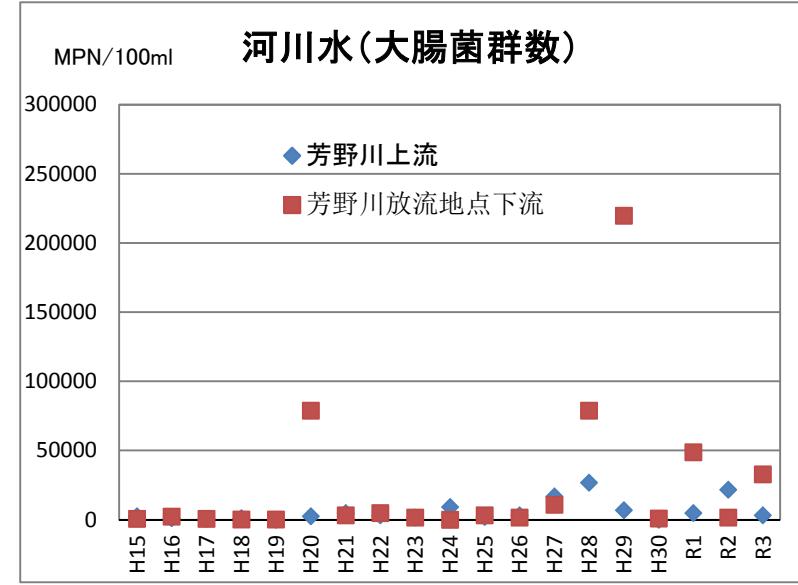
浸出水水質の推移(平成15年度～令和3年度)

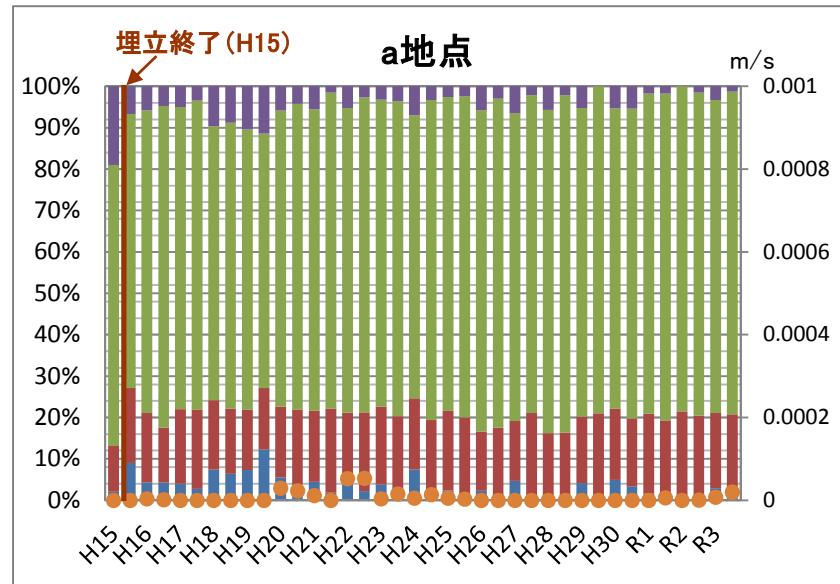
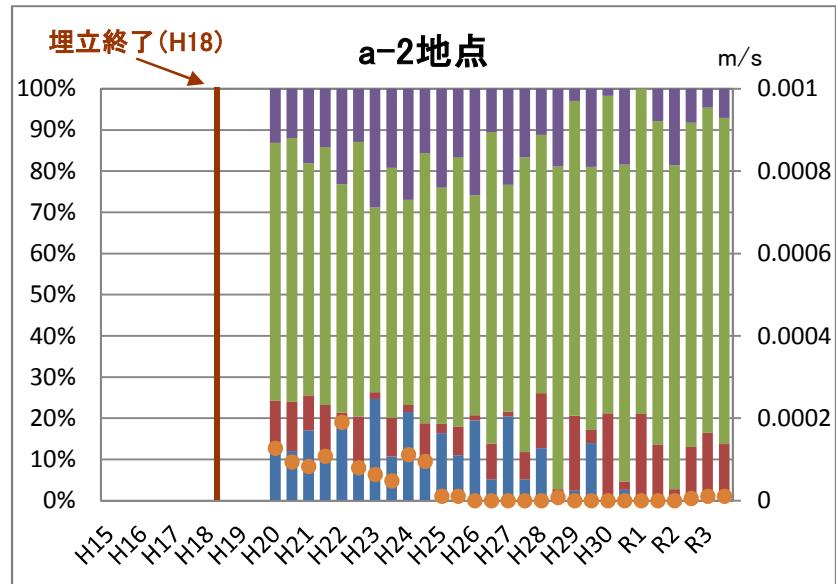
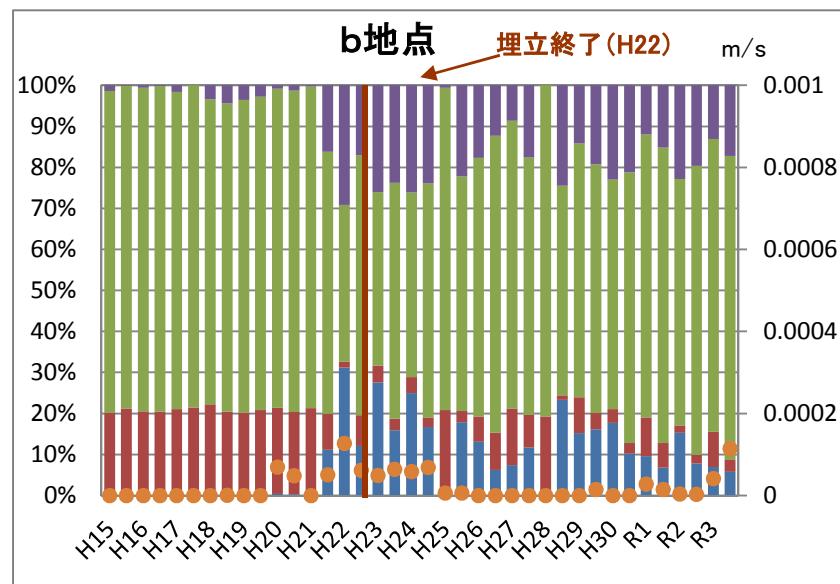
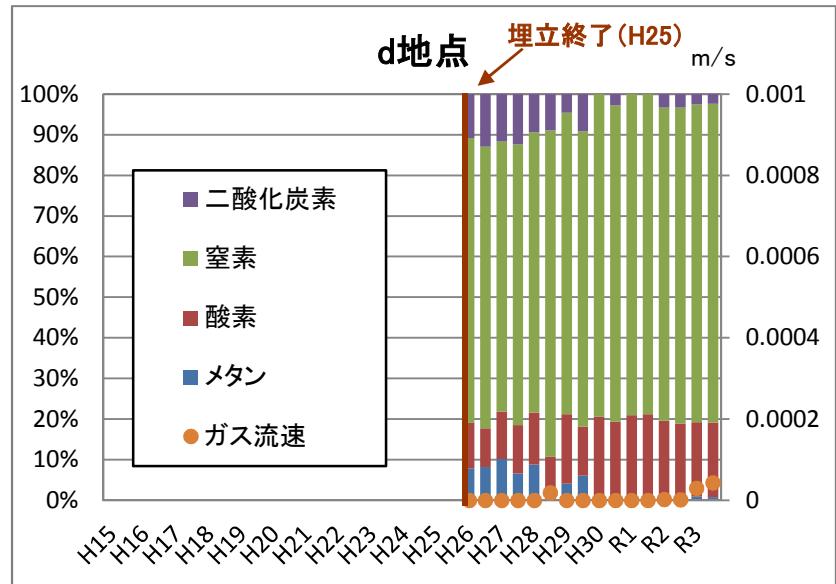
埋立地内発生ガスの推移（平成15年度～令和3年度）

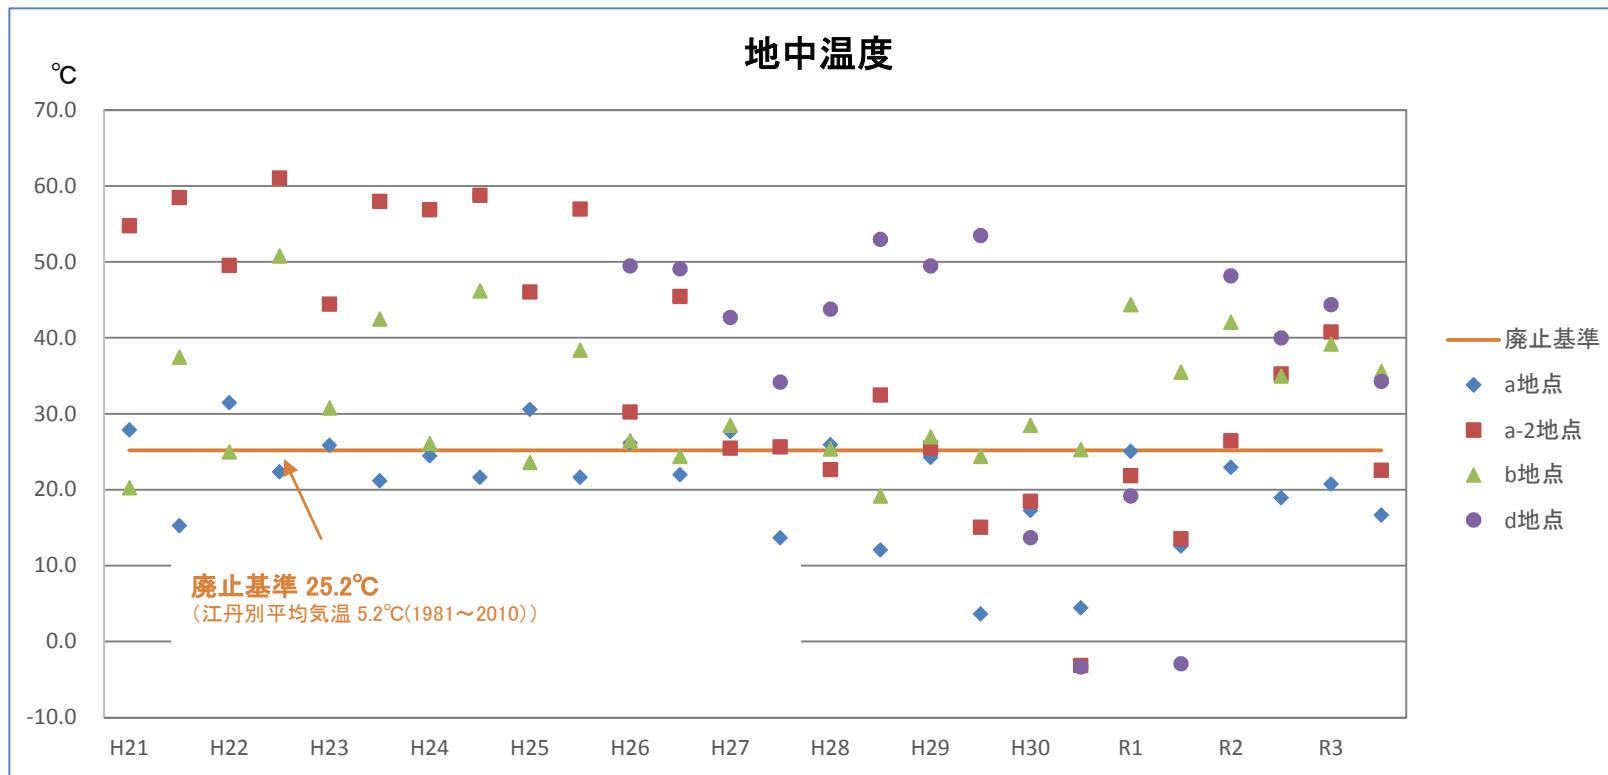
地中温度の推移(平成15年度～令和3年度)
