旭川市近文清掃工場の煙突から発生した錆状の飛散物について

近文清掃工場1号焼却炉の停止について

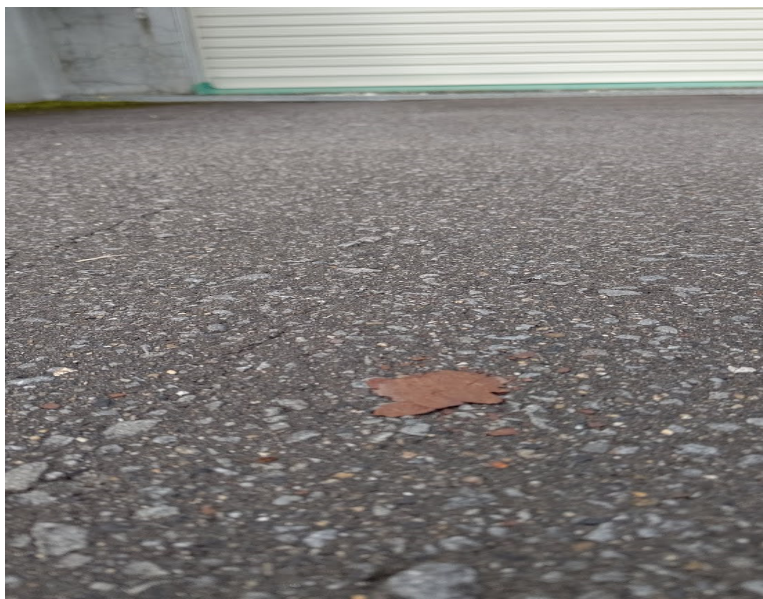
近文清掃工場, 周辺住宅地の錆の画像

場所	周辺住宅地
年月日	令和4年7月27日
寸法	3cm程度

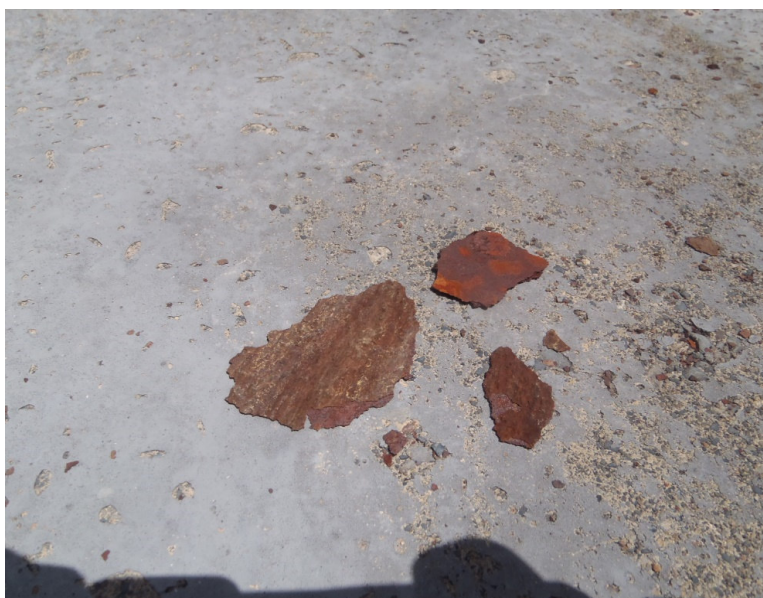
清掃工場職員と運転管理受託者で煙突上部の点検床にも同様な錆のような物を確認。1号炉から飛散したと思われ, 炉を停止し調査する必要があることを受託者と確認。錆の状況 【図2のとおり】

場所	近文清掃工場煙突頂部床
年月日	令和4年7月27日
寸法	大が5cm程度

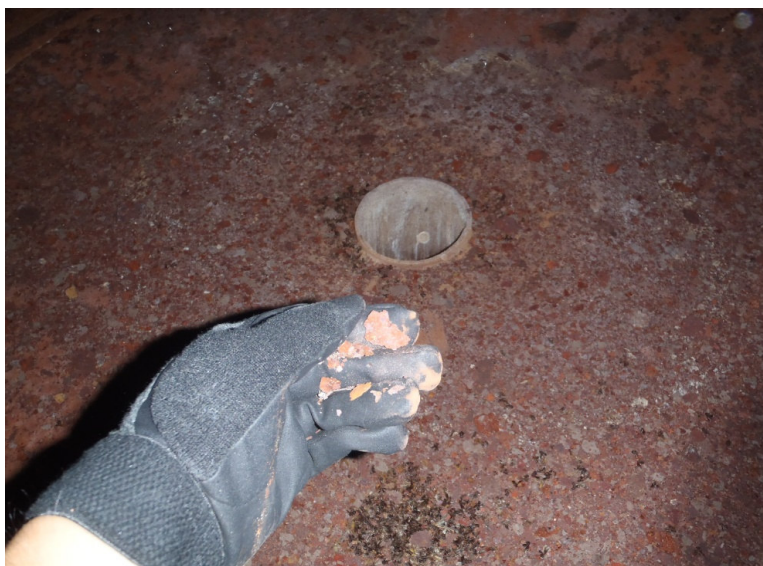
場所	近文清掃工場煙突内の底部
年月日	令和4年7月29日
寸法	1～2cm程度

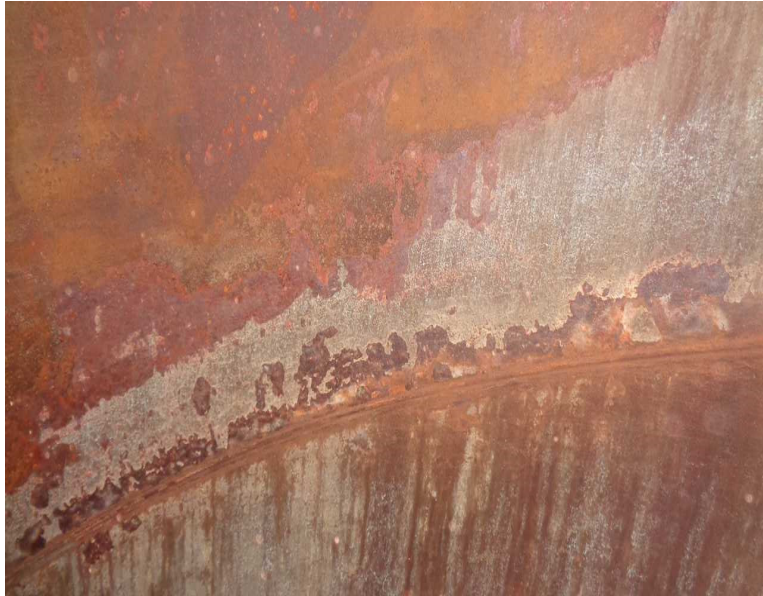
場所	近文清掃工場煙突内の壁
年月日	令和4年8月1日
寸法

ゴンドラで作業員がスクレーパー等で錆をはがした。

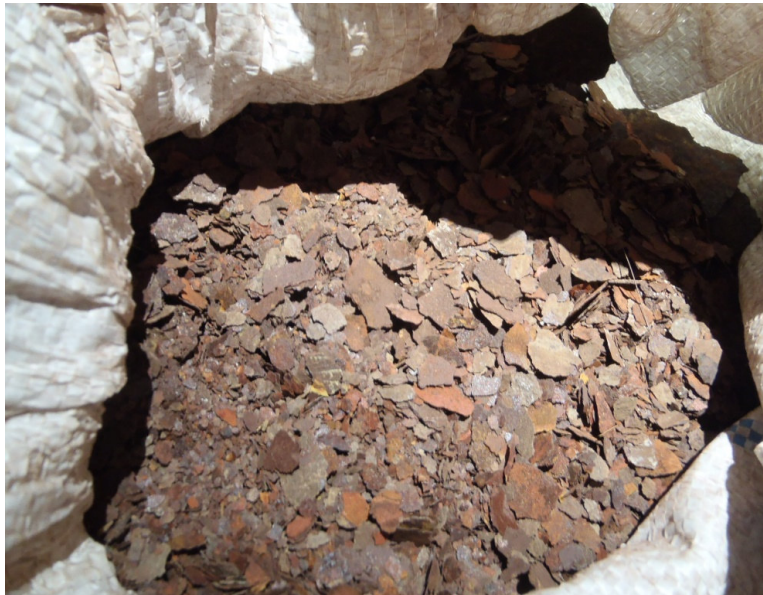
場所	近文清掃工場煙突内清掃後の集めた錆片
年月日	令和4年8月1日
寸法	1～2cm程度

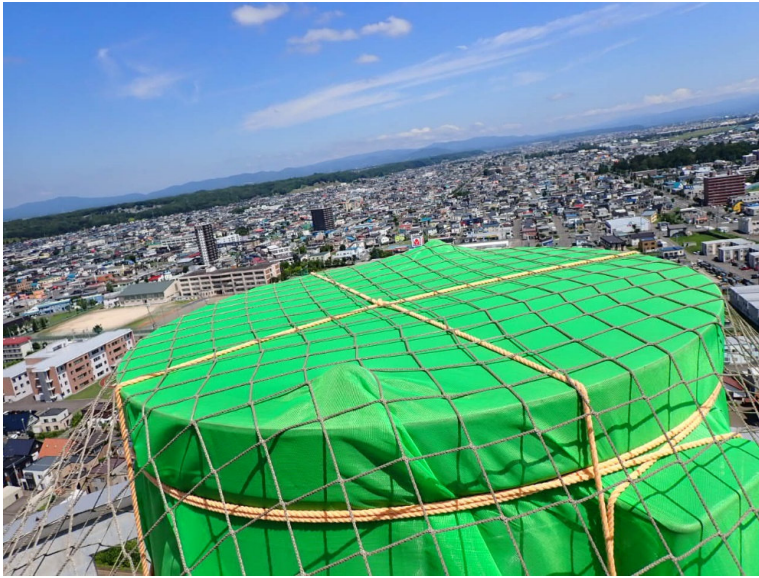
【図4】

場所	1号炉煙突頂部
年月日	令和4年8月4日
内容	フラッシング用ネット設置状況 網(緑色)の目は1mm

煙突頂部に網をかけて, 押し込み送風機で飛ばす。4回実施。【図4のとおり】

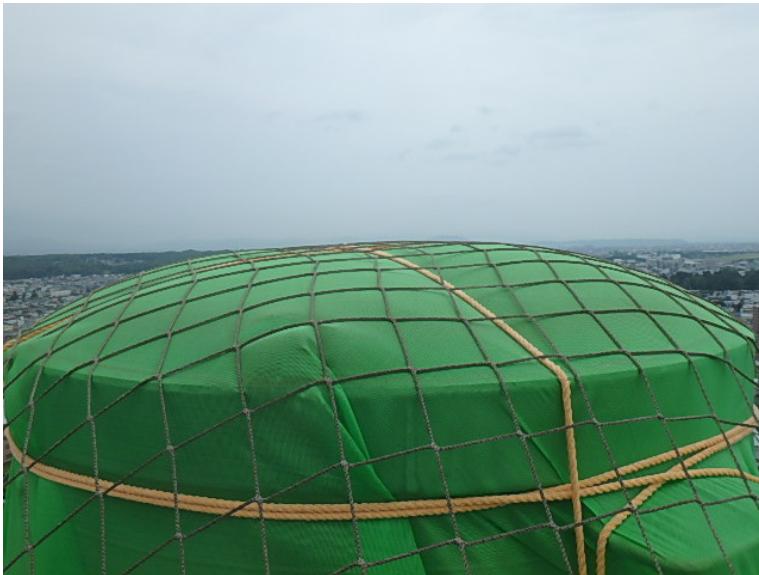
場所	1号炉煙突頂部
年月日	令和4年8月8日
内容	フラッシング時状況
