3. 中園廃棄物最終処分場に埋め立てられた廃棄物 資料2-3

5. 旭川市廃棄物処分場の状況

6. 処分場監視機関設置の経緯と活動

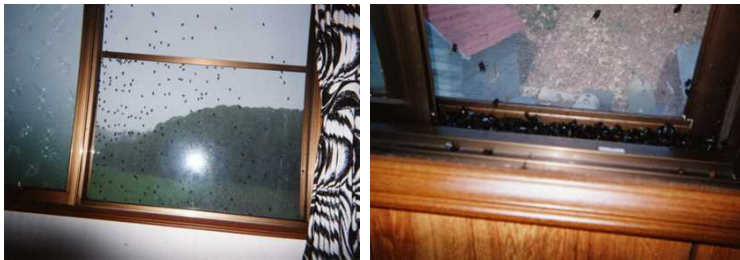
ハエの発生 (平成5年頃)

処分場では生ごみも受け入れており、近隣住宅ではハエが大量に発生していた。

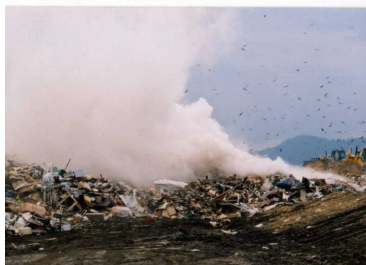
埋立地火災 (平成12年)

投棄現場中央部の数箇所から煙と炎が噴出し、消火活動を行っているところ。火災の原因は不明であるが、搬入されたごみの中にガス缶やライター等の引火物、発火物があると火災になることもあった。

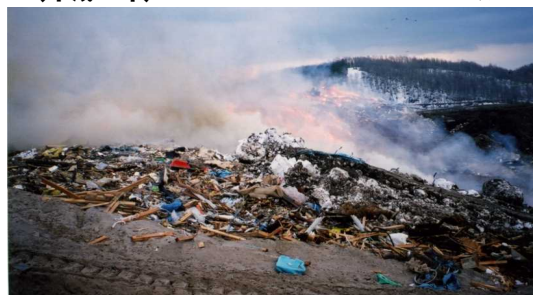
埋立地火災

(平成12年) 埋立地から炎が広がっている様子

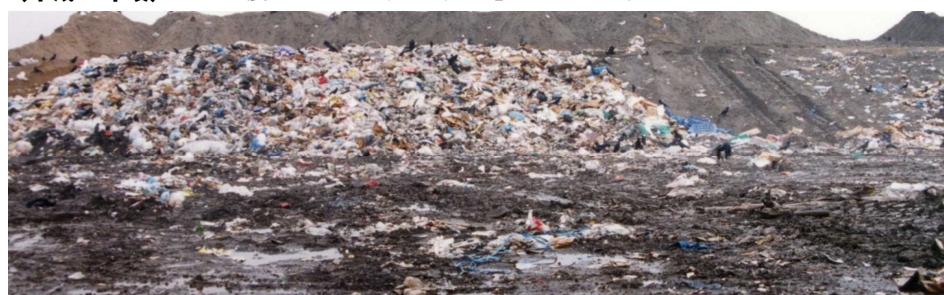
埋立状況

(平成10年頃) 適正に覆土がされず、ごみが露出している様子

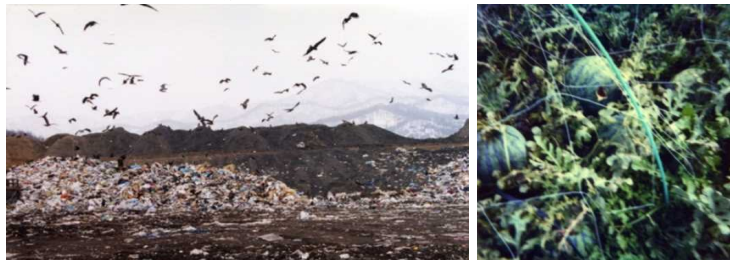
カラスの飛来と農作物被害 (平成6年頃)

埋立地の生ごみをエサとして、カラスが大量に集まり近隣住宅にいろいろな被害をもたらした。

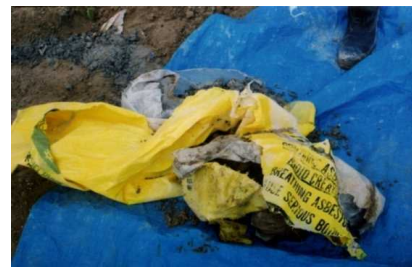
アスベストの埋立状況 (平成13年)

廃棄物処理業者が搬入したアスベストを袋に入れ二重に梱包して埋め立てたが、覆土が少なく雪解け時期に露出していたもの。

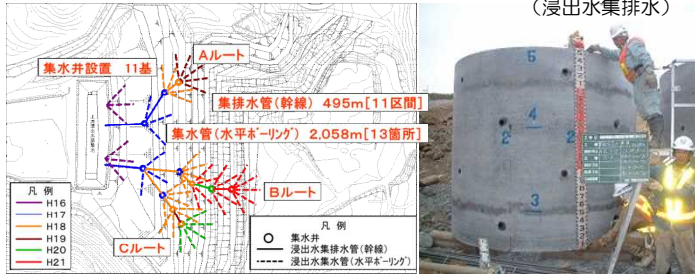
1) 浸出水集排水の促進

埋立地内部の浸出水を集めて排水する。貯留の水位を下げ、埋立層内に空気が入るようにする。

方法：直径2.5m、深さ15~42.5mの集水井を11基、集水井同士を結ぶ直径25cmの集排水管と集水井から直径4cmの集水管を水平に設置（浸出水集排水）

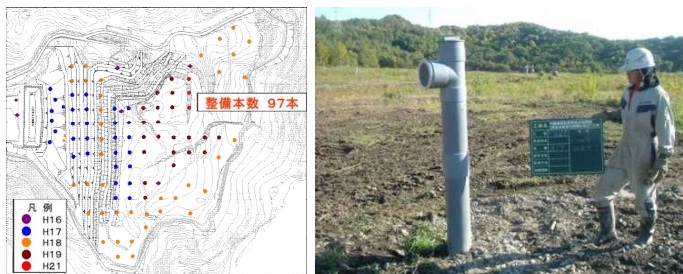
2) ガス抜き及び空気供給の促進

埋立地内部のガスを抜くとともに、内部に空気を供給する。空気が入ることにより、有機物の分解を促進する。

方法：直径20cmのガス抜き管を97本設置（発生ガス対策）

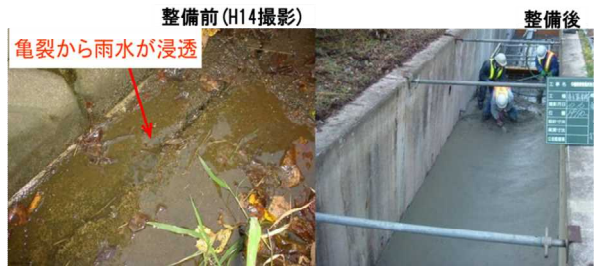
外周水路補修 982m

- 1) 埋立地周囲から流入する雨水の量を減らす
 方法：外周水路を補修する（外周水路補修）

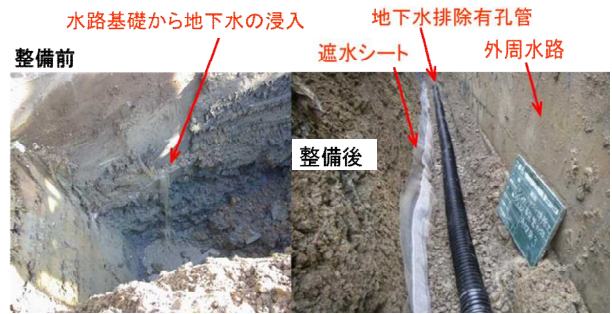
集水管埋設 572m

2) 埋立地外からの地下水浸入を防ぐ

方法：集水管を埋設して、流入する地下水を集める（地下水排除）

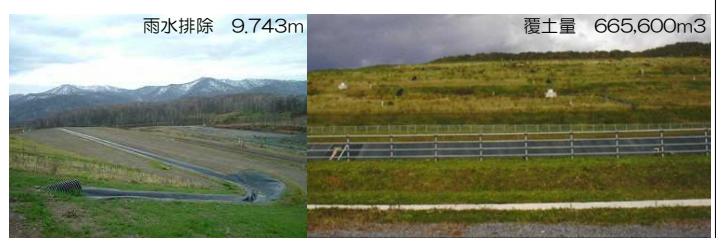
3) 埋立地表面からの雨水浸透を減らす

方法：埋立地表面に集水設備を設ける（雨水排除）
 埋立地表面を土砂で覆い、雨水を浸透させない（最終覆土）

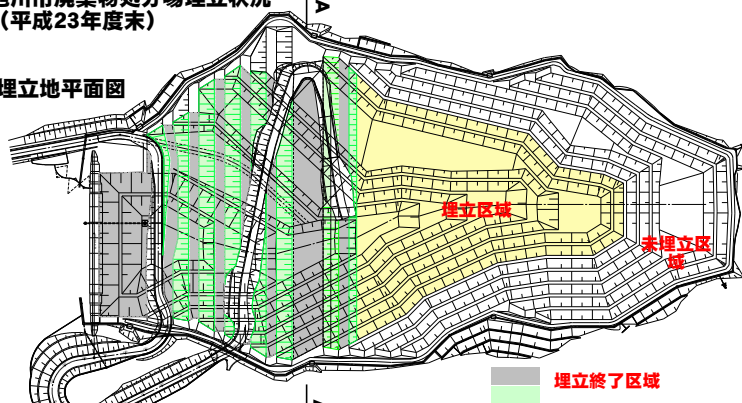
埋立地平面図

旭川市廃棄物処分場埋立状況 (平成23年度末)
