# 1. 旭川市の廃棄物処分場設置の歴史

3. 中園廃棄物最終処分場に埋め立てられた廃棄物

# 4. 中園廃棄物最終処分場の適正化工事

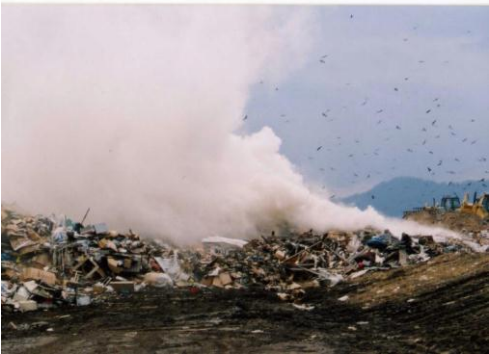
### 埋立地火災（平成12年）

投棄現場中央部の数箇所から煙と炎が噴出し、消火活動を行っているところ。火災の原因は不明であるが、搬入されたごみの中にガス缶やライター等の引火物、発火物があると火災になることもあった。

もうひとつ、火災が起きたときは水を掛けると余計に燃えた。消火には覆土が一番効果的であった。

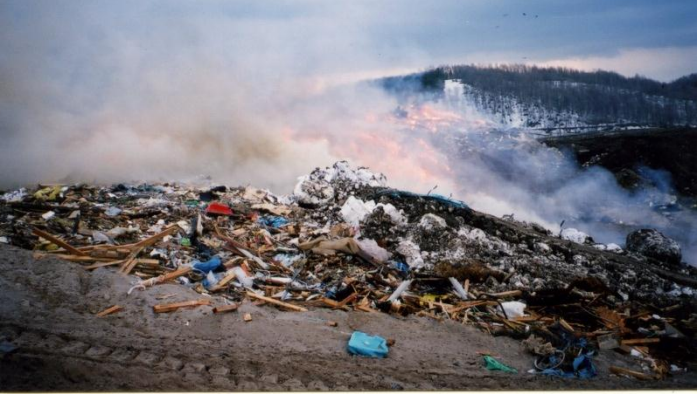
### 埋立地火災（平成12年）埋立地から炎が広がっている様子

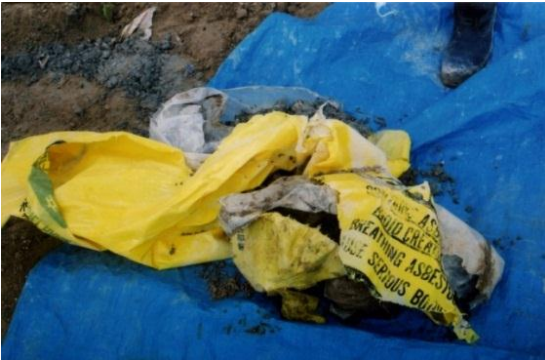
### アスベストの埋立状況（平成13年）

廃棄物処理業者が搬入したアスベストを袋に入れ二重に梱包して埋め立てたが、覆土が少なく雪解け時期に露出していたもの。

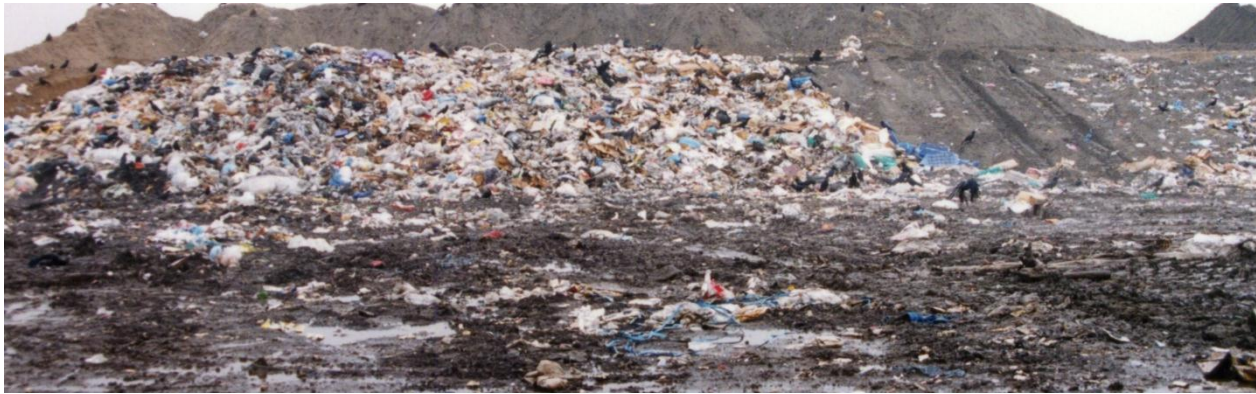
### 埋立状況（平成10年頃）適正に覆土がされず、ごみが露出している様子

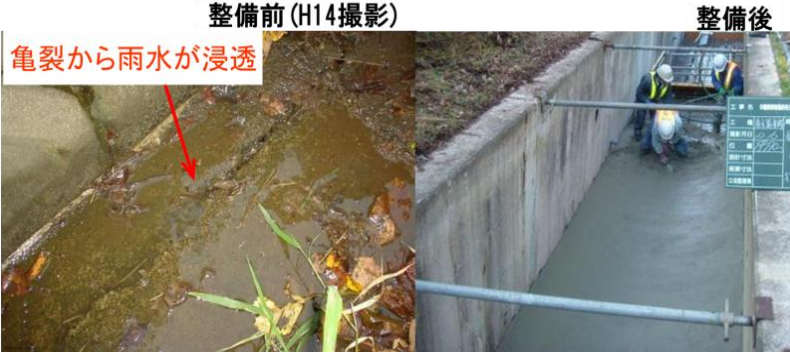
1) 埋立地周囲から流入する雨水の量を減らす

方法：外周水路を補修する（外周水路補修） 外周水路補修 982m

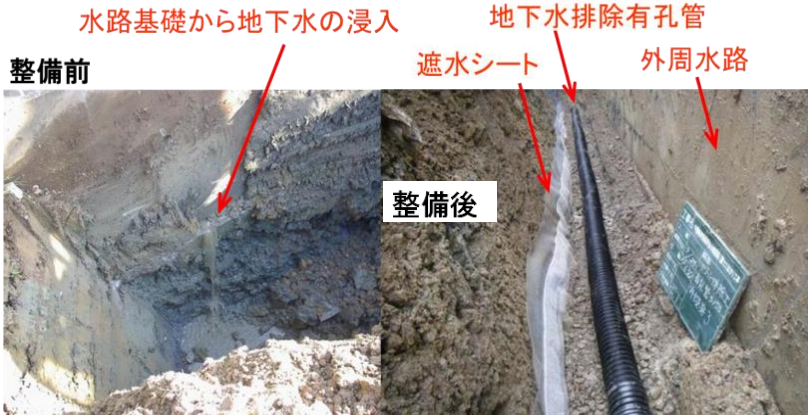
2) 埋立地外からの地下水浸入を防ぐ

方法：集水管を埋設して、流入する地下水を集める（地下水排除） 集水管埋設 572m

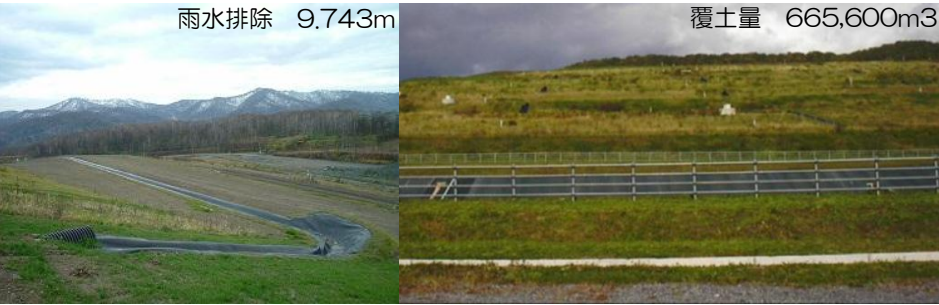
3) 埋立地表面からの雨水浸透を減らす

方法：埋立地表面に集水設備を設ける（雨水排除）  
埋立地表面を土砂で覆い、雨水を浸透させない（最終覆土）
