# 平成29年度 第2回 常磐公園の緑を考える集い

～市民協働による公園管理～

## Ⅱ 夏期自然環境調査結果について

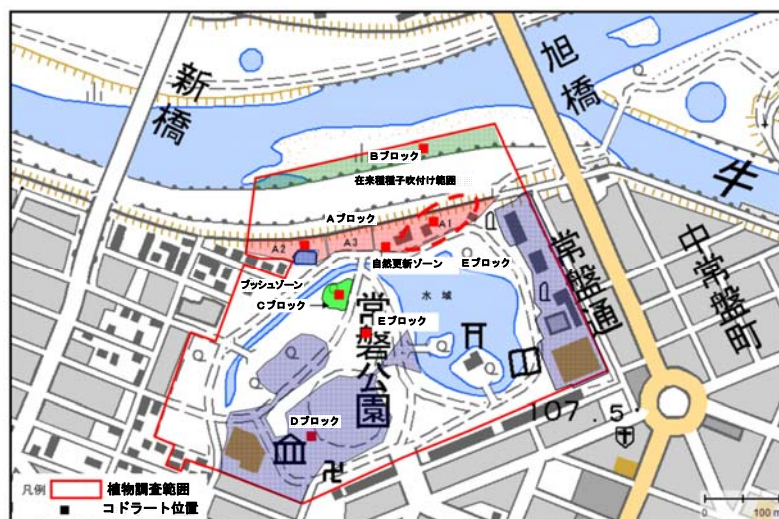
- ・「植物相調査」（範囲内を歩いてどんな種があるか確認）、「コドラート調査・断面調査」（代表的な場所で植物がどんな構造を作っているか確認）、「在来種吹付け法面及び自然更新ゾーン調査」（堤防工事部分で植物がどのように生育しているか確認）を春調査に続き実施しました。
- ・調査は7月21日～22日に実施しました。

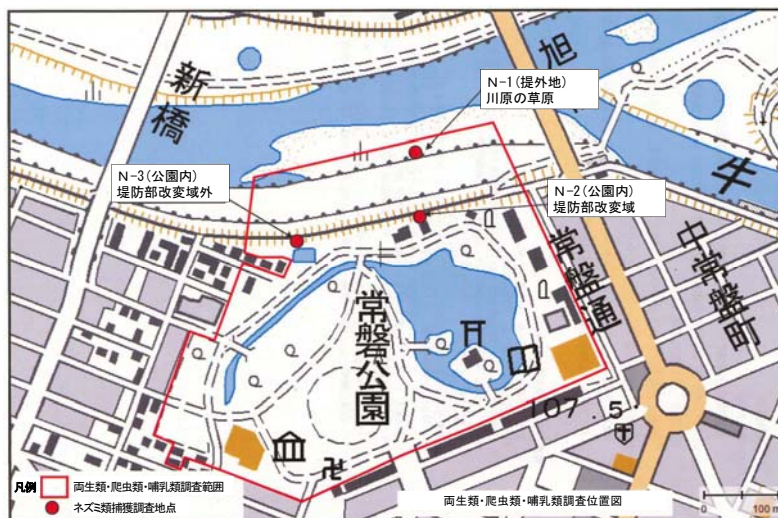
- 「両生類・爬虫類・哺乳類調査」(どんな種が生息するか確認)を実施しました。
  - 目視・痕跡調査: 範囲内を歩いて個体や足跡・ふんなどの痕跡を確認する調査
  - ネズミ捕獲調査: ネズミ類を対象に生け捕り用のワナで捕獲する調査
  - コウモリ類調査: コウモリ類が発生する鳴き声を受信する機械(バットディテクターを用いる調査)
- 調査は7月26日～28日に実施しました。

コウモリ類調査

ネズミ類捕獲用のワナ(シャマントラップ)

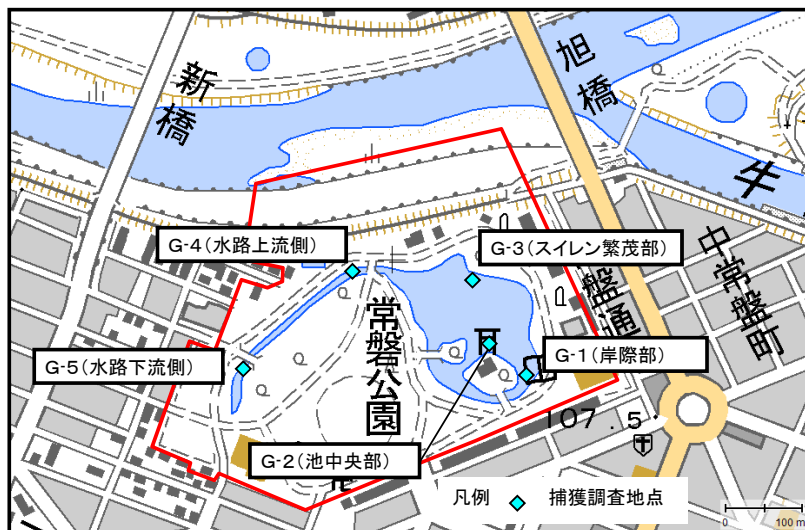
- 「魚類調査」（どんな種が生息するか確認）を実施しました。
  - 定量調査：投網を5回、タモ網・サデ網による調査を2人で30分間行う方法
  - カゴ：各地点に「かご」を5個ずつ設置し翌日回収する方法
- 調査は8月14日～15日に実施しました。

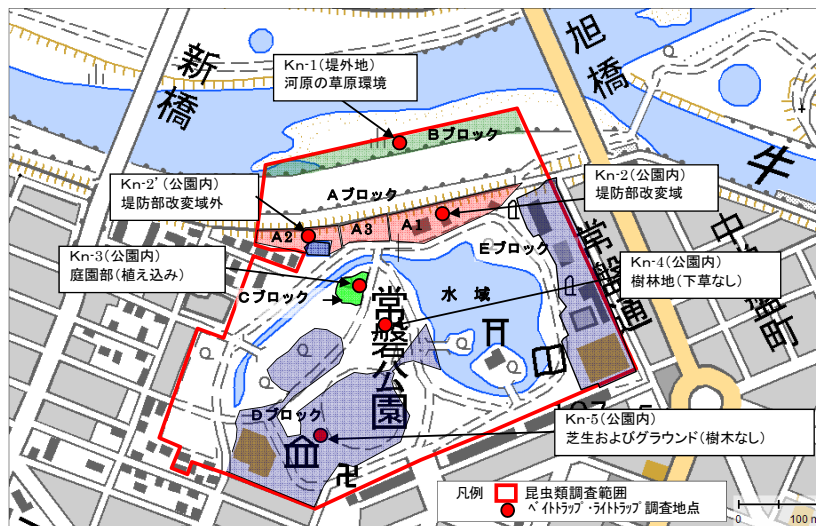
- 「昆虫類調査」（どんな種が生息するか確認）を実施しました。
  - 任意採集法：捕虫網等を用いた採取方法
  - ベイトトラップ：地表に餌を入れたトラップを埋めて落ちた昆虫を採集する方法
  - ライトトラップ：夜間にライトを点灯させ集まった昆虫を採集する方法
- 調査は8月14日～16日に実施しました。

- 河川敷のKn-1および改変されたKn-2では、下草が繁茂していたことから、ノシメトンボ、アキアカネ、エソスジグロシロチョウ、ベニシジミ、ナガメ等の草地を好む種が確認されました。
- 一方、Kn-2'（堤防改変域外）、Kn-3（庭園部）、Kn-4（樹林地）、Kn-5（グラウンド）では、下草が少ないことから、昆虫類の確認は多くありませんでした。
- ブッシュゾーンでは、水路に近いことから、ギンヤンマ、ルリボシヤンマ、マユタテアカネ等のトンボ類を多く確認しました。

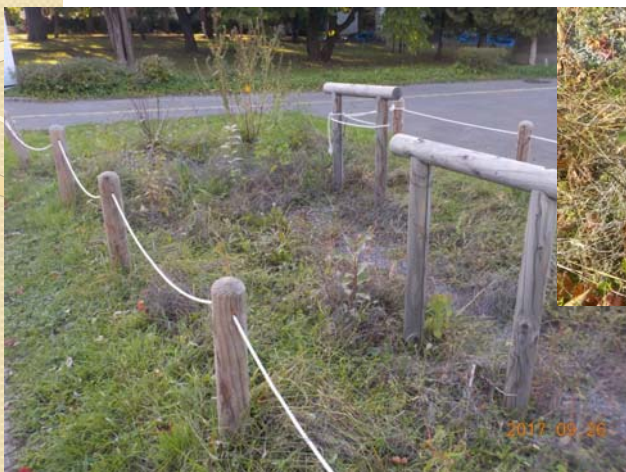
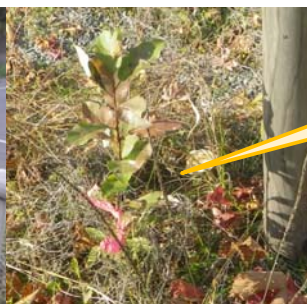
ドロノキの実生

現在、ハルニシ・エゾイタヤ・ドロノキ・カツラの4種6本の実生を確認しています。目印をつけていますので確認すること事ができます。

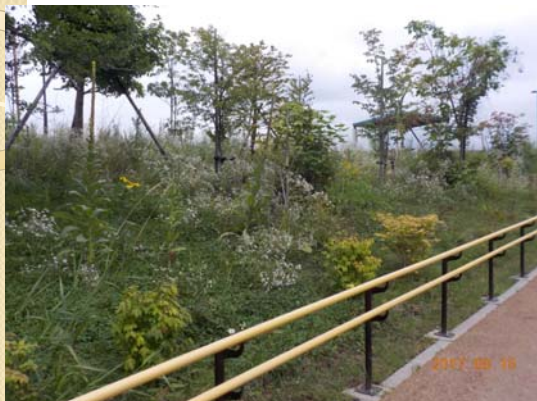
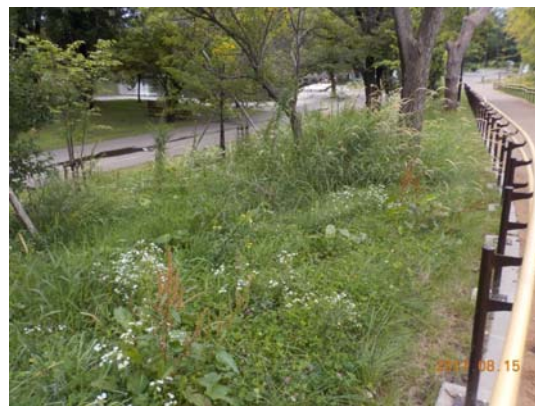
シロツメクサと高茎草本が繁茂し、景観上の懸念があるため、有識者に意見照会したところ、巻末別紙のとおり御意見をいただきました。なお、この現状に対し来園者より御意見をいただいたことはまだありません。

※常磐公園植栽計画より、「芝地のような短い草刈りをしない」としています。

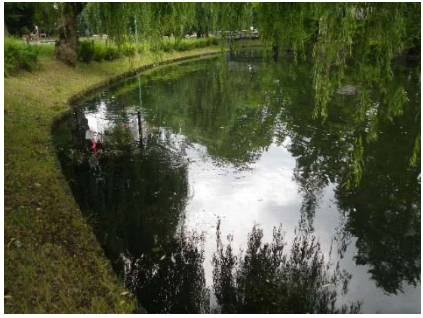
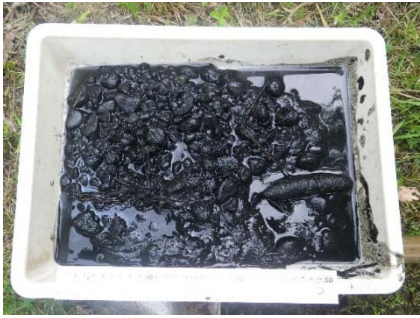
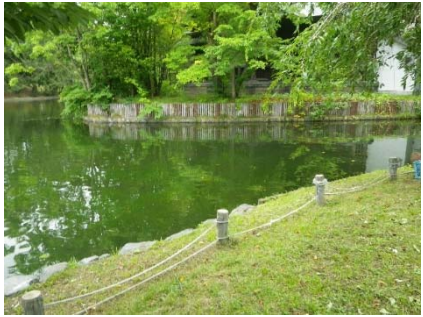
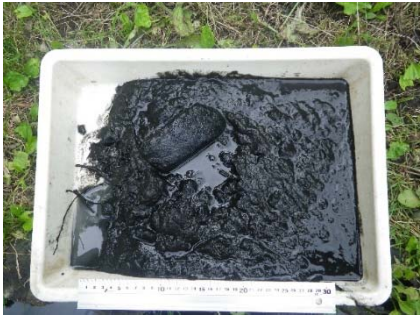
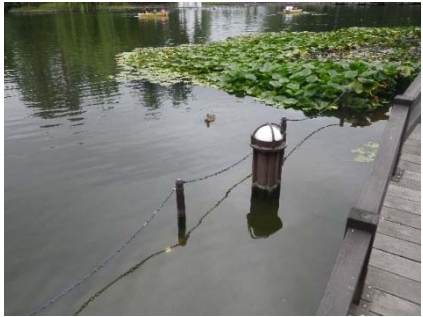
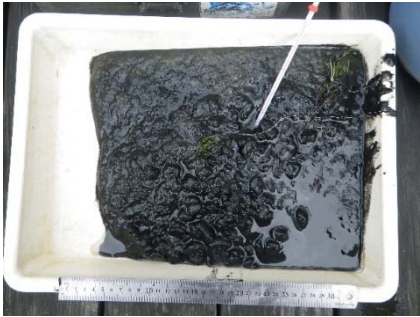
表 2.5-10 底質調査結果一覧

| 調査地点 | 調査箇所状況 | 底質の状態 | 水質 | | | | 底質 | | | | |
|---|---|---|---|---|---|---|---|---|---|---|---|
| G-1 (岸際部) | | | 7.85 | 0.18 | 21.1 | 0.85 | 砂礫～20mm | 黒色 | ドブ臭(強) | 1.0 | マツ類の葉、マツの実等 |
| G-2 (池中央部) | | | 7.48 | 0.22 | 22.9 | 0.85 | シルト～20mm | 黒色 | ドブ臭(弱) | 5.0 | 落葉、草本類 |
| G-3 (スイレン繁茂部) | | | 6.63 | 0.22 | 20.7 | 0.80 | シルト～30mm | 黒色及び灰色 | ドブ臭(弱) | 10.0 | 水生植物類 |
