# 平成29年度 第3回 常磐公園の緑を考える集い

～市民協働による公園管理～

## 常磐公園の樹木の点検・診断について(案)

## 樹木の点検・診断について

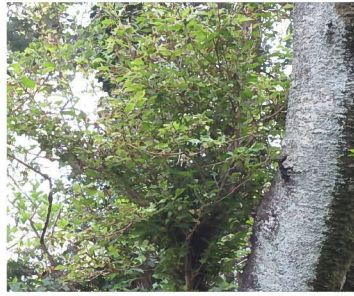
### ②てんぐ巣病：

茎・枝が異常に密生し、立ち枝がほうき状なる状況です。多発すると樹木が衰退する可能性があります。

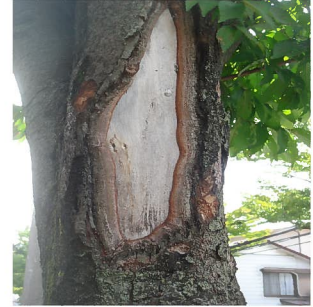
### ③幹の剥がれや空洞：

樹皮の欠損や、枝の抜けた箇所から腐朽が入る可能性があります。

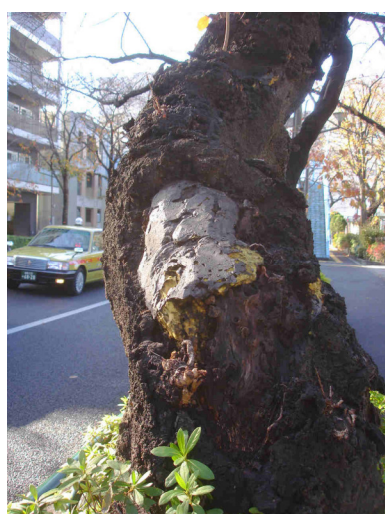
写真Ⅲ-2・3 幹の腐朽（大）

樹皮の枯死・欠損・腐朽部の大きさを測定し、当該被害箇所幅がその部位における幹の周囲長に対して1/3未満、又は1/3以上であるかを記入する。

被害について、おおよその原因を特定する。例えば、車両による接触などで樹皮が欠損し、腐朽や枯死に及ぶことがある。樹皮の薄い樹種で樹勢が弱っている場合などは、強い日差しや高温が続くと、形成層が壊死し、樹皮が溝状に腐朽・枯死することがある。

腐朽による樹皮の枯死・欠損の場合は、罹病部における材の腐朽の現状や進行状況を把握して落枝、幹折れ、倒木の恐れを判定する。心材に腐朽が進行していると考えられる場合には、鋼棒等を用いて内部の腐朽の程度などについて診断する。

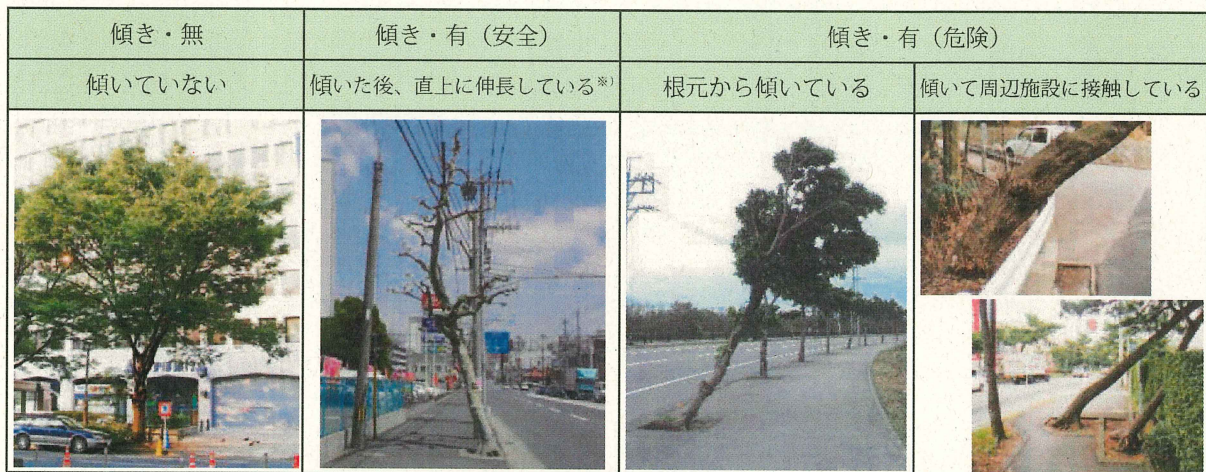
写真-3.5 樹体の傾き

樹高、幹周等の樹木の形状を測定するとともに(写真-3.4)、樹体の傾き、樹齢、樹冠形状(自然樹形、自然相似樹形、人工樹形)、について調査する(写真-3.5、3.6、3.7)。

※) 直上に伸長した長さが、樹高全体の 1/3 以上のものを「安全」とし、それ以下の場合は「危険」と判断する。

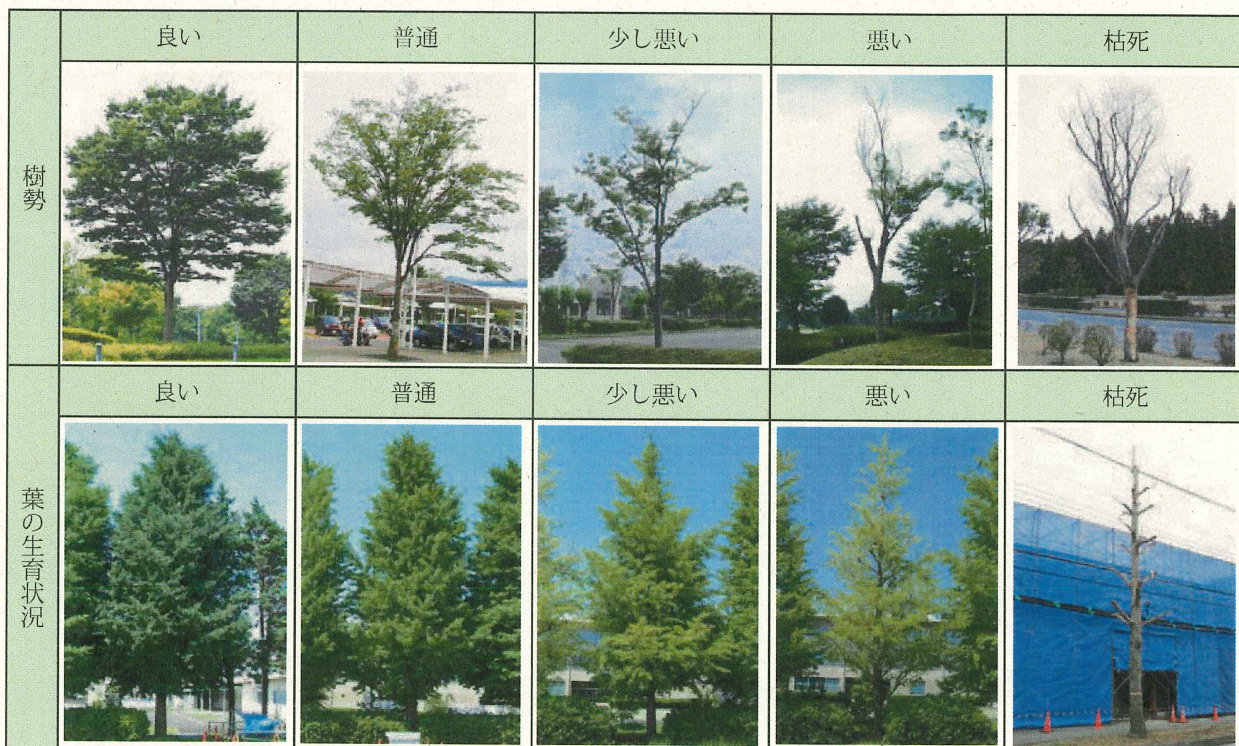
写真-3.8 樹木活力等の指標：樹勢・葉の生育状況（広葉樹）

枝葉密度やバランス、新梢の成長量等による樹勢や葉の色・大きさによる葉の生育状況（写真-3.8、3.9）を把握するとともに、剪定傷等における傷口材の成長具合（写真-3.10）や病虫害による被害状況（写真-3.11）を総合的に調べることにより、樹木全体の活力を調査する。

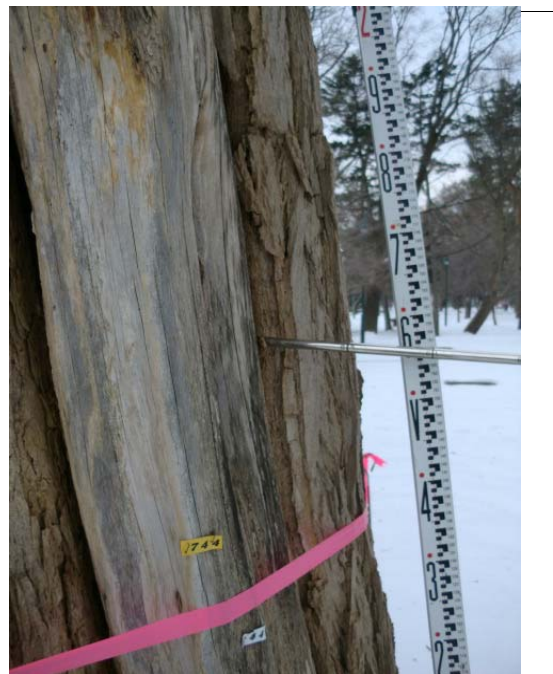
芯露出腐朽傷激大
