# 旭川市大型構造物長寿命化修繕計画

令和 4 年 10 月  
(令和 7 年 7 月改訂)

旭川市 土木部 土木総務課

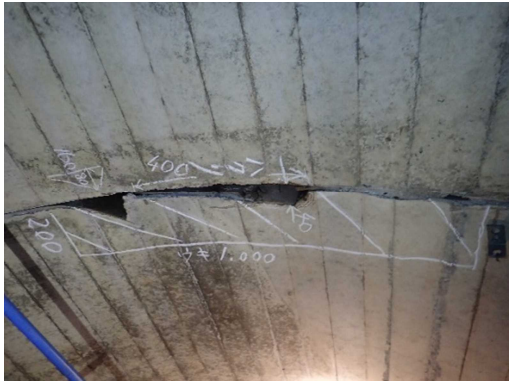
| <p>コンクリートの剥離（トンネル）</p> | <p>コンクリートのひび割れ（大型カルバート）</p> |

| 修繕工法 | 概要 |
|---|---|
| 断面修復工 | 材質劣化（うき、はく離、豆板、鋼材の発錆）やひび割れ等で劣化したコンクリート除去した後に、モルタル系材料を充填・塗布することによって、元の断面形状に復元する工法です。 |
| はく落防止対策工 | コンクリート片が落下し第三者被害の恐れがある箇所に断面修復工と併用して、繊維シート等を当て板しコンクリート片のはく落を防止するものです。 |

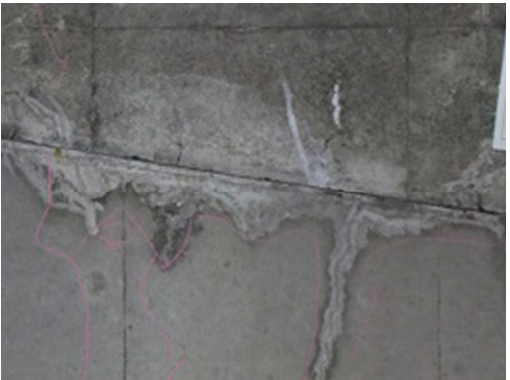
| <p>継手部からの漏水（大型カルバート）</p> | <p>鋼部材の腐食（横断歩道橋）</p> |

| 修繕工法 | 概要 |
|---|---|
| 漏水対策工 | 継手部やひび割れ箇所から線状または面状に発生している漏水を導水樋工や溝切り工等により集束して路面の排水設備に導くものです。また比較的小規模のひび割れ箇所からの漏水（石灰分等の溶出）等は，止水注入工（ひび割れ注入）により，コンクリート躯体の一体化を図ります。 |

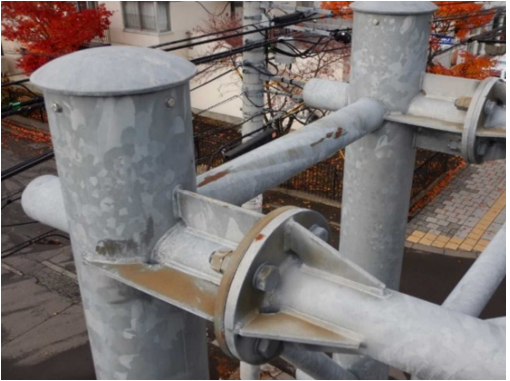
| <p>防食機能の劣化（門型標識）</p> | <p>ナットのゆるみ（門型標識）</p> |

| 修繕工法 | 概要 |
|---|---|
| 部分塗替え<br>(タッチアップ) | 支柱や横梁等の鋼材腐食箇所に対し、素地調整（ブリストルブラスター※ <sup>1</sup> 等を使用）を行い、ハケまたはローラーを用いた補修塗り（下塗・中塗・上塗）の各作業を高所作業車等により現地塗替作業を行い、塗装材により被覆し、防食を図る工法です。 |

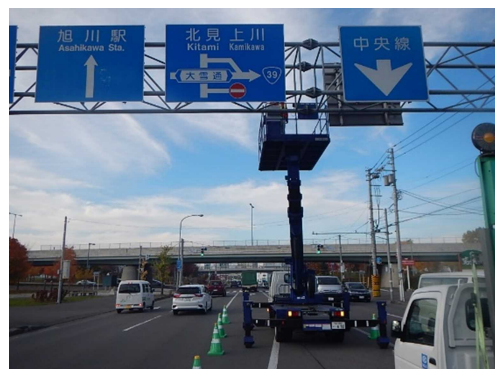
- 施設の健全性の把握と損傷の早期発見を目的とし、5年に1回の頻度を基本として実施します。
- 高所作業車やはしご等を使用し、近接目視及び打音検査を実施します。
- 部材単位で健全性を診断します。
- 緊急を要する異常が発見された場合には、速やかに応急措置や通行制限措置を行い、必要に応じて詳細点検を実施し、交通障害や第三者被害が生じないように対応します。

点検状況

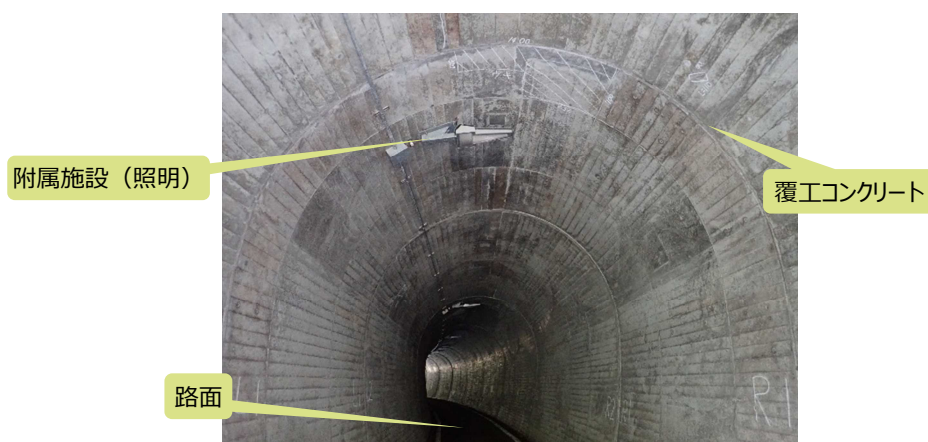
トンネルの構造例
