# 旭川市大型構造物長寿命化修繕計画

令和 4 年 10 月  
(令和 8 年 1 月改訂)

旭川市 土木部 土木総務課

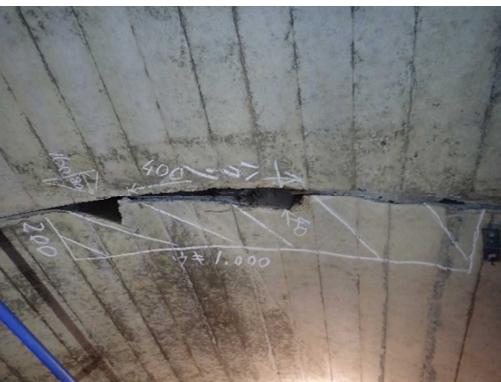
コンクリートの剥離（トンネル）

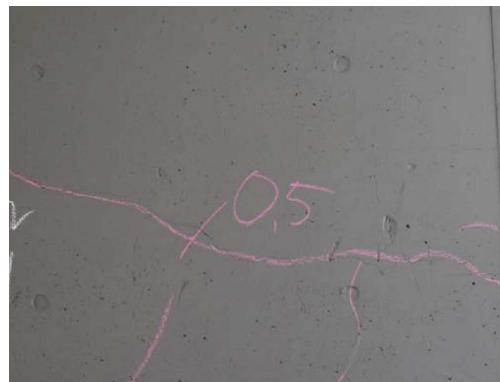
コンクリートのひび割れ（大型カルバート）

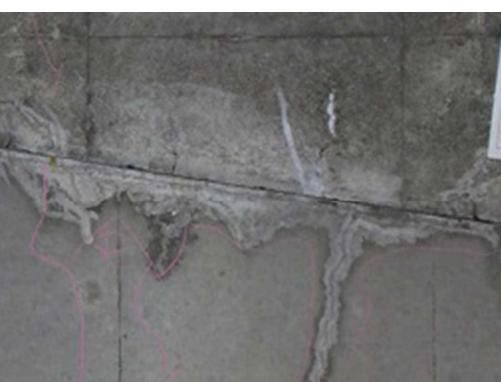
継手部からの漏水（大型カルバート）

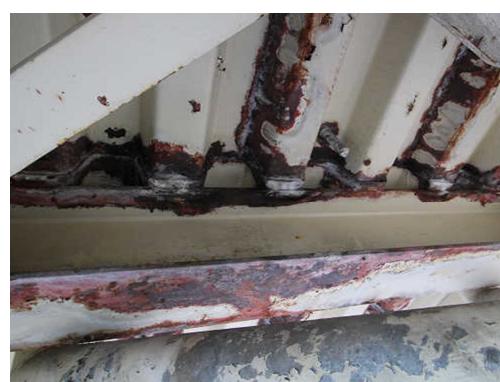
鋼部材の腐食（横断歩道橋）

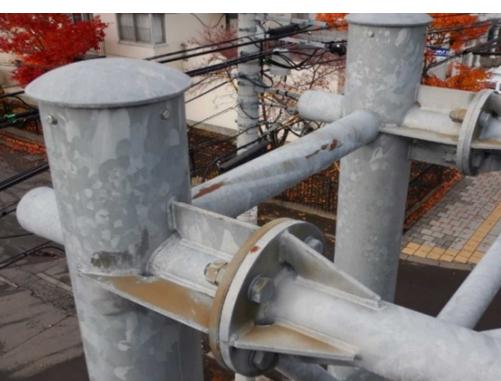
防食機能の劣化（門型標識）

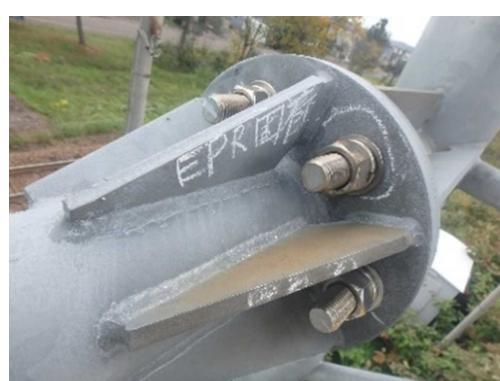
ナットのゆるみ（門型標識）

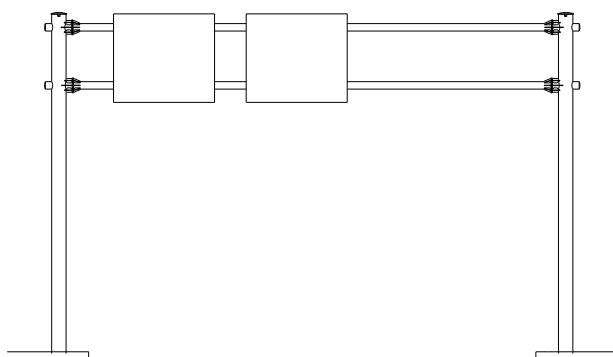
門型形式（オーバーヘッド形式）

片持ち形式（オーバーハング形式）

門型標識における「機能の縮小」の例

門型標識については、主要な幹線道路の交差点に設置されており、交差道路の方向を案内することを目的とした標識が主であるため、現状では集約化・撤去は困難ですが、大規模修繕や更新時期に合わせ、撤去やオーバーハング形式等への変更を検討し、コスト縮減を目指します。

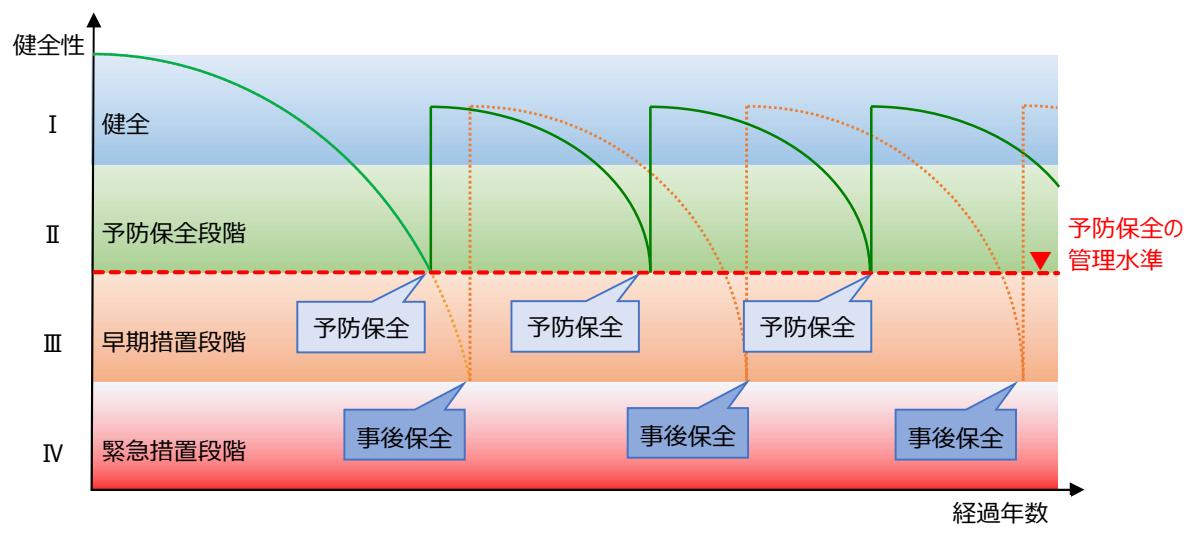
予防保全型における維持管理水準としては、定期点検による健全性判定区分がⅢになる直前で修繕等の措置を行い、健全性を回復させていくことを目標としています。

また、定期点検の結果、判定区分Ⅳと診断された施設は緊急的な措置を検討し、判定区分Ⅲと診断された施設は5年以内の措置を検討します。修繕の必要が生じた際は、本計画の改訂を行っていきます。

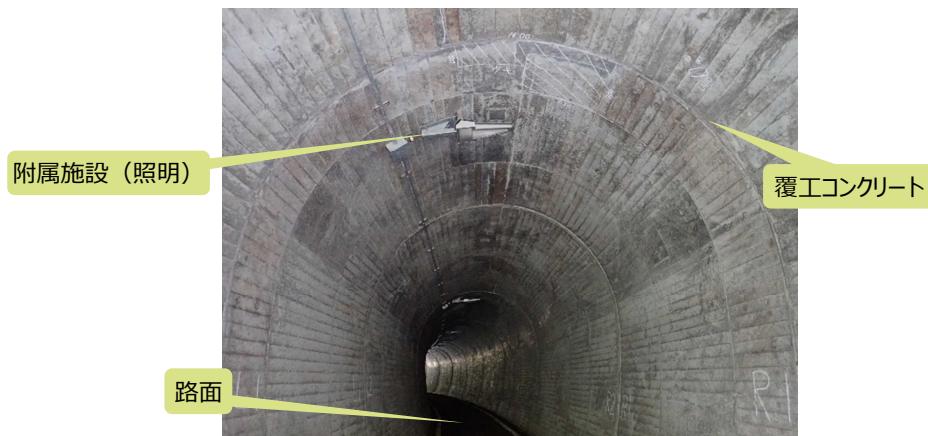
変状区分	変状現象
材質劣化による変状	コンクリートのうき・はく離・豆板（ジャンカ）、鋼材の発錆
漏水による変状	コンクリートのひび割れ（石灰分等の溶出）

トンネルの構造例

修繕工法	概要
ひび割れ注入工	ひび割れ箇所に、樹脂系またはセメント系の材料を注入する工法です。防水性と耐久性の回復のほか、使用材料によってはコンクリート躯体の一体化を図ることも可能で、構造体に発生したひび割れの補修方法として広く活用されています。また、鉄筋コンクリート部材における鉄筋の防錆対策としても用いられます。
断面修復工	材質劣化（うき、はく離、豆板、鋼材の発錆）やひび割れ等で劣化したコンクリート除去した後に、モルタル系材料を充填・塗布することによって、元の断面形状に復元する工法です。
はく落防止対策工	コンクリート片が落下し第三者被害がある箇所に断面修復工と併用して、繊維シート等を当て板しコンクリート片のはく落を防止するものです。
漏水対策工	継手部やひび割れ箇所から線状または面状に発生している漏水を導水樋工や溝切り工等により集束して路面の排水設備に導くものです。また、比較的小規模のひび割れ箇所からの漏水（石灰分等の溶出）等は、止水注入工（ひび割れ注入）により、コンクリート躯体の一体化を図ります。

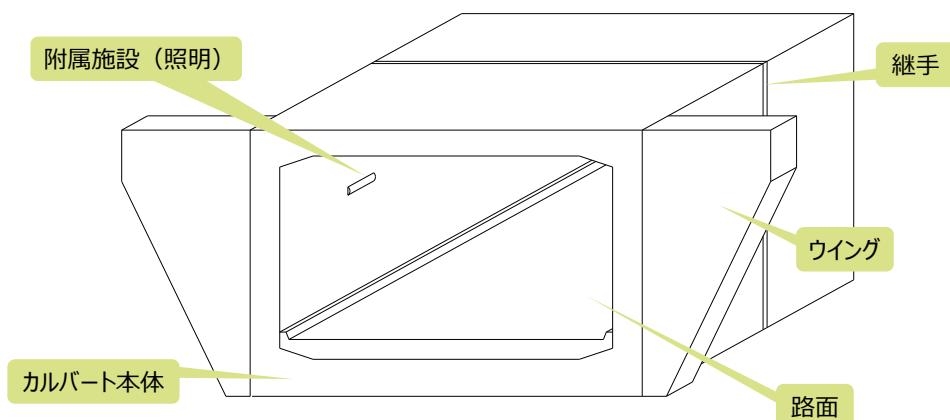
部材	変状現象
カルバート本体	ひび割れ（頂版、側壁）、うき、剥離、遊離石灰
継手	漏水、目地材の劣化
ウイング	ひび割れ
その他（路面、附属施設）	異常なし

ボックスカルバートの構造例

修繕工法	概要
ひび割れ注入工	ひび割れ箇所に、樹脂系またはセメント系の材料を注入する工法です。防水性と耐久性の回復のほか、使用材料によってはコンクリート躯体の一体化を図ることも可能で、構造体に発生したひび割れの補修方法として広く活用されています。また、鉄筋コンクリート部材における鉄筋の防錆対策としても用いられます。
表面保護工	コンクリート構造物の劣化原因となる水、酸素、塩分、炭酸ガス、硫酸等のコンクリート内への浸透防止として、コンクリート表面を塗装材により被覆する工法です。
断面修復工	材質劣化（うき、はく離、豆板、鋼材の発錆）やひび割れ等で劣化したコンクリート除去した後に、モルタル系材料を充填・塗布することによって、元の断面形状に復元する工法です。
漏水対策工	継手部やひび割れ箇所から線状または面状に発生している漏水を導水樋工や溝切り工等により集束して路面の排水設備に導くものです。また比較的小規模のひび割れ箇所からの漏水（石灰分等の溶出）等は、止水注入工（ひび割れ注入）により、コンクリート躯体の一体化を図ります。

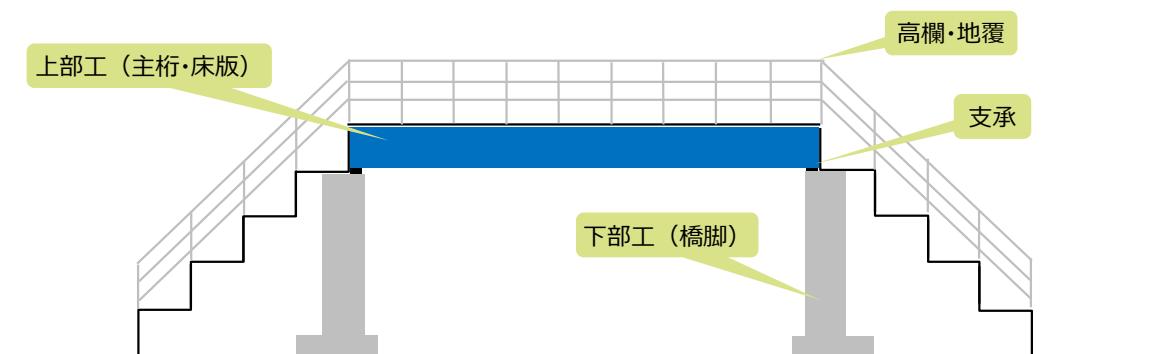
部材	変状現象
上部工（主桁、横桁、床版）	腐食、防食機能の劣化
下部工	軽微なひび割れ、遊離石灰
支承部	異常なし
その他（高欄、排水装置など）	腐食、防食機能の劣化

横断歩道橋の構造例

修繕工法	概要
塗装塗替え工 (Rc- III)	ジンクリッヂペイントを防食下地に用いる重防食塗装系は、耐久性に優れています。重防食塗装系を適用した橋では、塗膜厚の不均一になりやすい連結部のボルト頭や、部材の運搬や架設の過程で塗膜が損傷した箇所、当て傷による塗膜欠陥の生じた部材角部等の点さびを局部的に補修塗装することによって、長期間にわたり全面塗替えを行うことなしに塗膜の防錆性能を維持することができます。 ※ Rc- III : 工事上の制約によってblastできない場合に適用します。耐久性は Rc- I 塗装に比べて著しく劣ります。
ひび割れ注入工	ひび割れ箇所に、樹脂系またはセメント系の材料を注入する工法です。防水性と耐久性の回復のほか、使用材料によってはコンクリート躯体の一体化を図ることも可能で、構造体に発生したひび割れの補修方法として広く活用されています。また、鉄筋コンクリート部材における鉄筋の防錆対策としても用いられます。
断面修復工	材質劣化（うき、はく離、豆板、鋼材の発錆）やひび割れ等で劣化したコンクリート除去した後に、モルタル系材料を充填・塗布することによって、元の断面形状に復元する工法です。
支承金属溶射	支承補修に防錆防食溶射を用いることで、従来行われてきた塗装による防錆処理以上の耐久性を実現できます。支承防錆は鋼製支承の腐食を防ぎ、橋梁長寿命化の一助となる技術です。
伸縮装置取替え	伸縮装置は劣化に伴う漏水等により、下部工に対し影響を及ぼすことがあるため、非排水化による全体取替えを行います。 ※止水材のみの取替が可能な場合は、止水材の取替の方が修繕費用は安価となります。

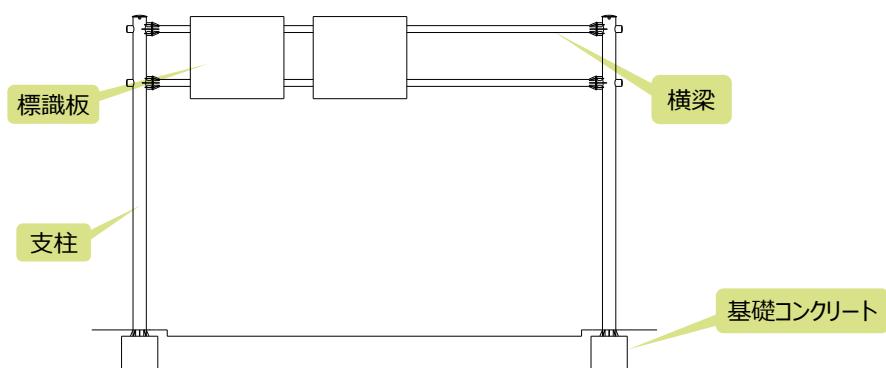
部材	主な変状
支柱	腐食（局部的な変色）
横梁	腐食（局部的な変色）
標識板	ナットのゆるみ
基礎	腐食（アンカーボルト・ナット）

門型標識の構造例

修繕工法	概要
部分塗替え (タッチアップ)	支柱や横梁等の鋼材腐食箇所に対し、素地調整（ブリストルブラスター※1 等を使用）を行い、ハケまたはローラーを用いた補修塗り（下塗・中塗・上塗）の各作業を高所作業車等により現地塗替作業を行い、塗装材により被覆し、防食を図る工法です。
ボルト・ナットの取替	標識版や支柱を固定しているボルト・ナットに変状が確認された場合、新しいボルト・ナットに取り替えます。

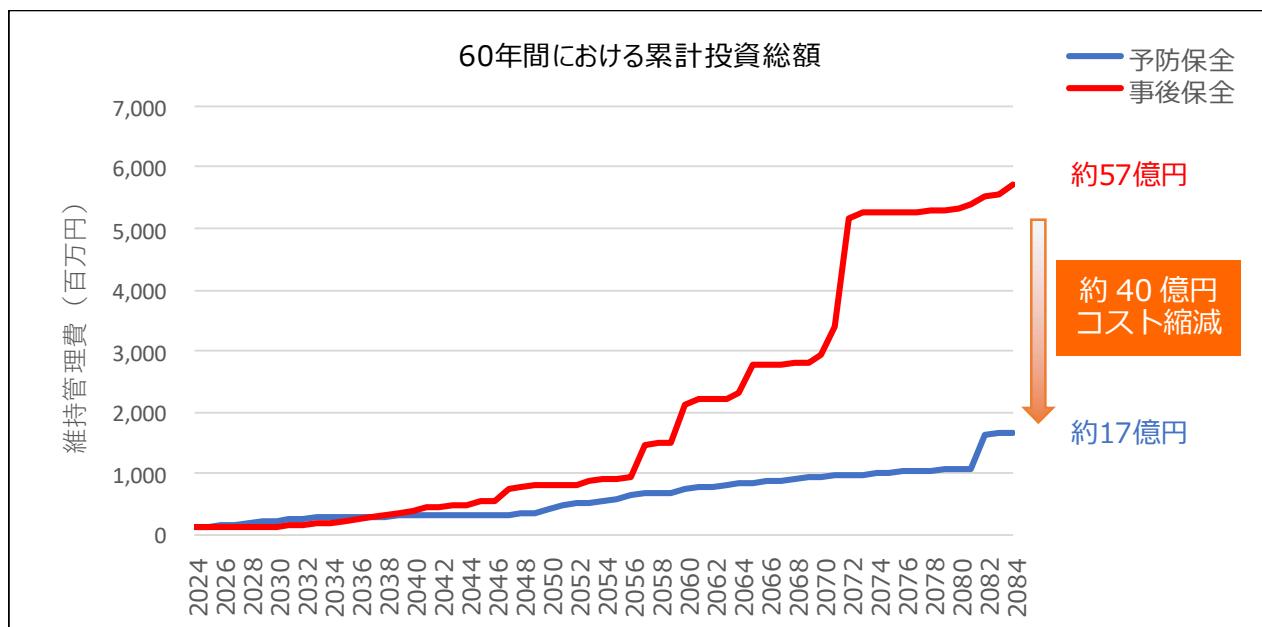
本計画に基づいた計画的な予防保全型の修繕の実施により、従来の対症療法的な維持管理と比較して、今後 60 年間で約 40 億円のコスト縮減効果が期待されます。

今後 60 年間の予防保全型の修繕への転換効果の試算
