常磐公園 自然環境調査結果  
第7回ワークショップ資料  
調査結果総括（案）

平成29年12月

旭川市土木部公園みどり課

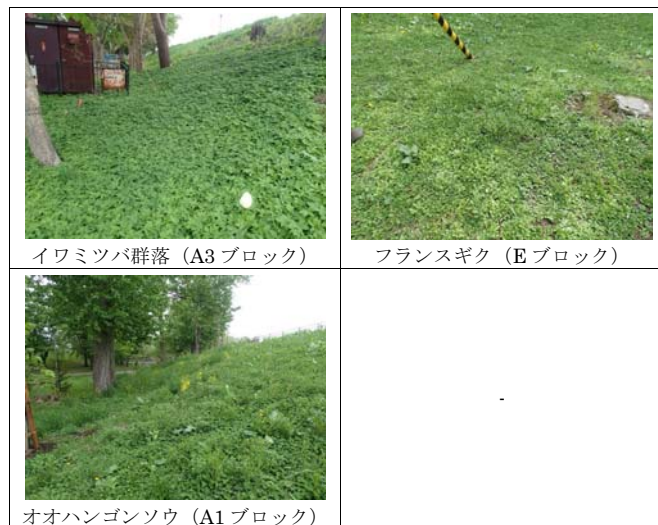
表 2.1-13 確認された特定外来生物・指定外来種の確認環境

整備後調査においてオオハンゴンソウは、整備前調査に比べA1で大部分が消失しており、生育している株数が減少している。

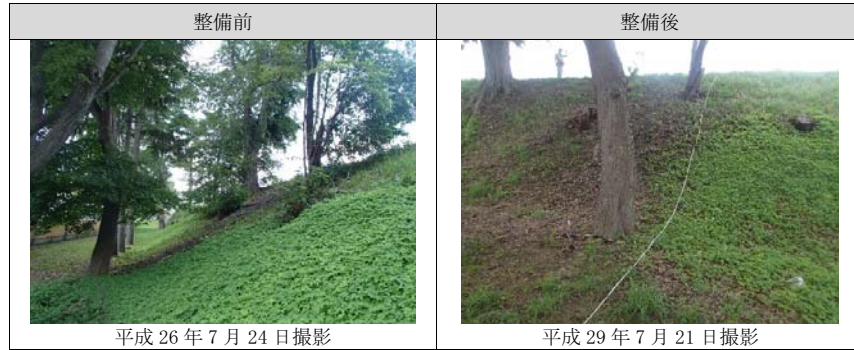
図 2.1-12 A2 ブロックのコドラートの状況

階層	植被率・確認種	整備前			整備後		
		H25 秋	H26 春	H26 夏	H28 秋	H29 春	H29 夏
IV 草本層	植被率 (%)	50	60	50	30	50	50
I 高木層	エゾイタヤ	5・5	5・5	5・5	5・5	5・5	5・5
IV 草本層	イワミツバ	2・2	3・3	3・3	2・3	3・3	3・3

※表内の数値は、(被度・群度)を示す。

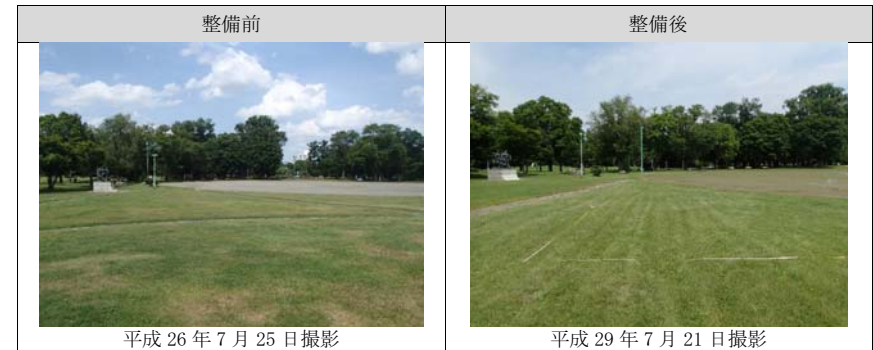
図 2.1-18 Dブロックのコドラートの状況

階層	植被率・確認種	整備前			整備後		
		H25 秋	H26 春	H26 夏	H28 秋	H29 春	H29 夏
IV 草本層	植被率 (%)	100	100	100	100	100	100
IV 草本層	セイヨウタンポポ	+	1・1	3・3	1・1	+	+
	ナガハグサ	1・1	5・5	5・5	5・5	5・5	5・5
	シロツメクサ	2・2			3・3	1・1	1・1
	イネ科 sp (芝)	5・5				+

※表内の数値は、(被度・群度)を示す。

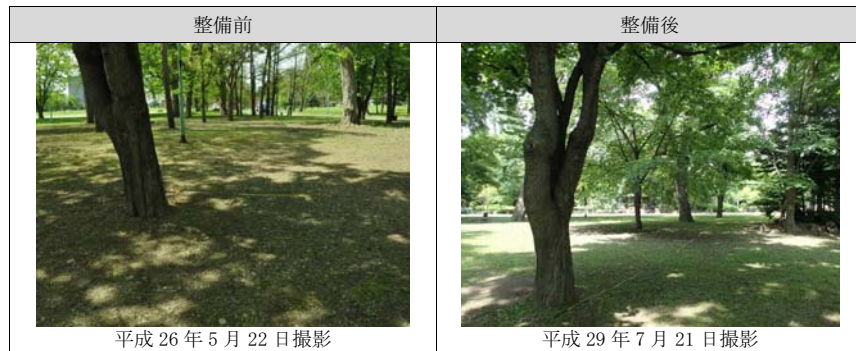
図 2.1-20 Eブロックのコドラートの状況

階層	植被率・確認種	整備前			整備後		
		H25 秋	H26 春	H26 夏	H28 秋	H29 春	H29 夏
IV草本層	植被率 (%)	2	10	10	60	25	60
I高木層	シラカンバ	4・4	4・4	4・4	4・4	4・4	4・4
IV草本層	セイヨウタンポポ	+	1・1	1・1	2・2	1・1	1・1
	オオバコ	+			2・2	2・2	3・2

※表内の数値は、(被度・群度)を示す。

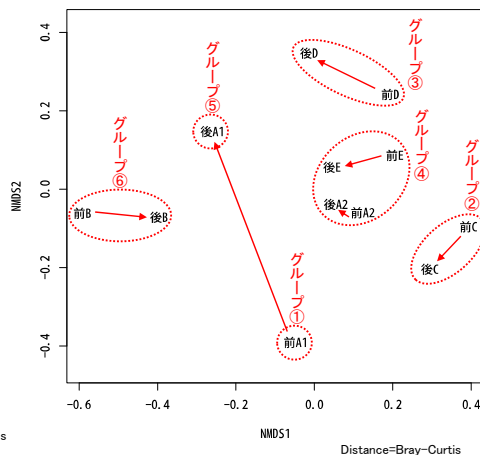
図 2.1-24 群落組成調査結果によるグループ化 図 2.1-25 群落組成調査結果による序列化(NMDS)

前後	ブロック	整備前						整備後						多様度指数 H'
		A1	A2	B	C	D	E	A1	A2	B	C	D	E	
整備前	A1	—	0.01	0.00	0.01	0.01	0.01	0.01	0.01	0.01	0.01	0.01	0.01	1.72
	A2	0.01	—	0.00	0.09	0.04	0.58	0.01	0.90	0.01	0.04	0.01	0.52	1.15
	B	0.00	0.00	—	0.00	0.00	0.00	0.04	0.00	0.61	0.00	0.00	0.00	0.72
	C	0.01	0.09	0.00	—	0.05	0.07	0.00	0.06	0.00	0.66	0.01	0.06	1.43
	D	0.01	0.04	0.00	0.05	—	0.21	0.03	0.05	0.00	0.04	0.78	0.05	0.80
後A1	E	0.01	0.58	0.00	0.07	0.21	—	0.01	0.59	0.01	0.05	0.20	0.69	0.82
	A1	0.01	0.01	0.04	0.00	0.03	0.01	—	0.05	0.05	0.01	0.04	0.04	1.70
	A2	0.01	0.90	0.00	0.06	0.05	0.59	0.05	—	0.02	0.05	0.02	0.55	1.27
	B	0.01	0.01	0.61	0.00	0.00	0.01	0.05	0.02	—	0.00	0.01	0.01	1.43
	C	0.01	0.04	0.00	0.66	0.04	0.05	0.01	0.05	0.00	—	0.00	0.05	1.32
後A1	D	0.01	0.01	0.00	0.01	0.78	0.20	0.04	0.02	0.01	0.00	—	0.08	0.38
	E	0.01	0.52	0.00	0.06	0.05	0.69	0.04	0.55	0.01	0.05	0.08	—	1.08

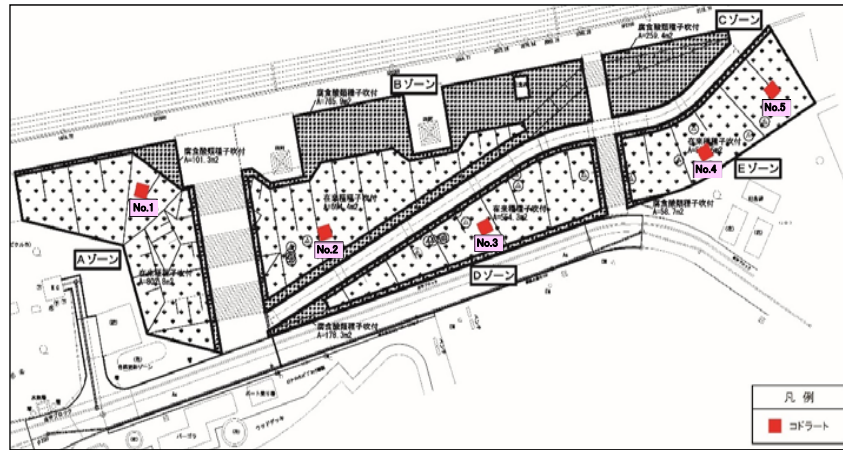
図 2.1-27 在来種子吹付け範囲の代表的な植生のコドラート調査地点

コドラート以外の範囲を含めた A1 ブロック全体では、吹付種のうち H28 ではオオウシノケグサとカワミドリの 2 種、H29 ではオオウシノケグサ、カワミドリ、エゾカモジグサの 3 種が確認された。オオウシノケグサは、吹き付けた地域性系統の種と、侵入してきた外来の緑化用品種が混生して生育している。カワミドリはシロツメクサ群落中に散生してみられたが、オオウシノケグサ及びエゾカモジグサは、植栽された樹木の根本等シロツメクサの植被の少ない場所に集中して生育していた。

なお、H28 ではシロザが優占する箇所が見られたが、H29 では見られなかった。これは、シロザが一年草であり他の植物との競合に弱いことから、本年度は衰退傾向にあったものと考えられた。

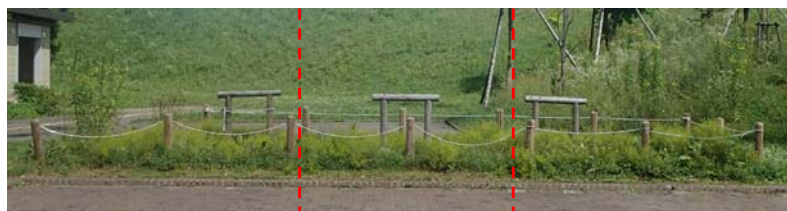
図 2.1-29 自然更新ゾーンの現況とコドラート区分

いずれの種も種子風散布型の樹種であり、周辺に生育している樹木を母樹としている可能性が高いと考えられる。

なお、秋季調査では、全てのコドラートで実生は確認されておらず、No.3 では、秋季、春季、夏季調査全ての調査において樹木の幼木は確認されていない。

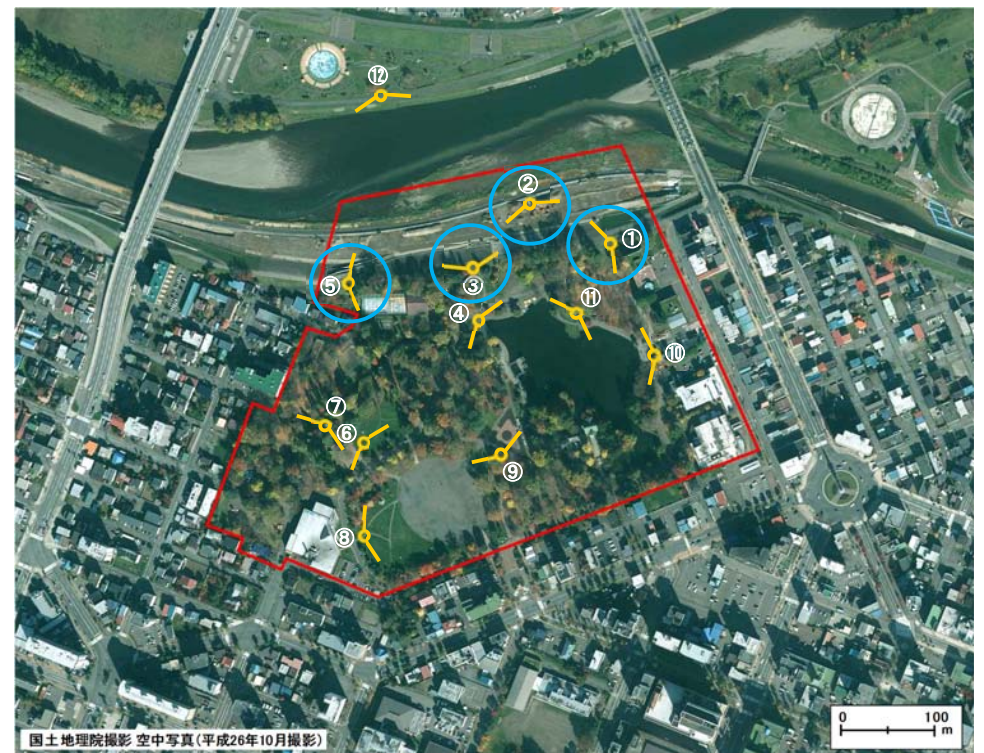
写真撮影箇所	変化点
①堤防上	・堤防法面の傾斜が緩くなっている。 ・高水敷、公園内に向け車椅子用スロープが設けられている。
②救助ロープ前	・インターロッキングブロック舗装が、アスファルト舗装に整備されている。
③階段前	〃
⑤河川監視カメラ横	〃

※ : 景観パノラマ写真撮影箇所

※ : 景観に変化が見られた箇所

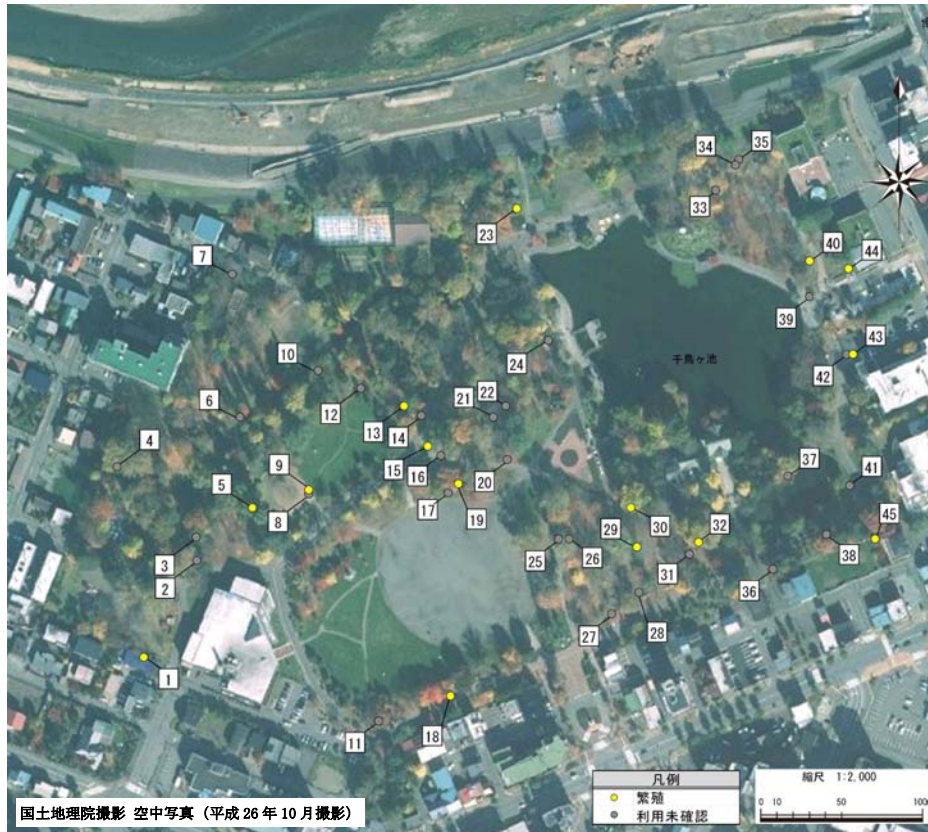
図 2.2-10 整備後樹洞利用確認状況位置図

No.	状況	樹種	利用種	備考	No.	状況	樹種	利用種	備考
1	キツツキ穴	エゾヤマザクラ	コムクドリ	営巣（雑声あり）	26	樹洞	ハルニレ	-	樹洞がふさがれている
2	キツツキ穴	ドロノキ	-	利用痕跡なし	27	キツツキ穴	ハルニレ	-	利用痕跡なし
3	樹洞	ハリエンジュ	-	フクロウ類利用の可能性あり	28	樹洞	ドロノキ	-	利用痕跡なし
4	キツツキ穴	ハルニレ	-	利用痕跡なし	29	キツツキ穴	ドロノキ	コムクドリ ムクドリ	営巣
5	キツツキ穴	シロヤナギ	ムクドリ	営巣（2箇所）	30	樹洞	ドロノキ	コムクドリ ムクドリ ヒガラ	営巣
6	キツツキ穴	ナナカマド	-	利用痕跡なし	31	キツツキ穴	ヨーロッパアカマツ	-	利用痕跡なし
7	キツツキ穴	スモモ（枯死木）	-	利用痕跡なし	32	キツツキ穴	ドロノキ	ムクドリ	営巣
8	樹洞	ハルニレ	-	利用痕跡なし	33	キツツキ穴	オニグルミ	-	利用痕跡なし
9	樹洞	ハルニレ	ムクドリ	-	34	樹洞	ヤチダモ	-	利用痕跡なし
10	樹洞	オニグルミ	-	利用痕跡なし	35	樹洞	ドロノキ	-	利用痕跡なし
11	キツツキ穴	イタヤカエデ	-	利用痕跡なし	36	キツツキ穴	ハルニレ	-	利用痕跡なし
12	キツツキ穴	エゾヤマザクラ	-	利用痕跡なし	37	樹洞	オノノヤナギ	-	利用痕跡なし
13	キツツキ穴	イタヤカエデ	シジュウカラ	営巣（雑声あり）	38	樹洞	シダレヤナギ	-	利用痕跡なし
14	樹洞	キタコブシ	-	利用痕跡なし	39	キツツキ穴	シダレヤナギ	-	利用痕跡なし
15	樹洞	ハルニレ	ムクドリ	営巣（2箇所）	40	樹洞	ハルニレ	コムクドリ	営巣
16	キツツキ穴	ドロノキ	-	利用痕跡なし	41	樹洞	シダレヤナギ	-	利用痕跡なし
17	樹洞	ミズナラ	-	利用痕跡なし	42	樹洞	ヤチダモ	-	利用痕跡なし
18	樹洞	イタヤカエデ	シジュウカラ	営巣	43	キツツキ穴	ヤチダモ	コムクドリ スズメ	営巣
19	キツツキ穴	ミズナラ	アカガラ	営巣（雑声あり）	44	キツツキ穴	ハルニレ	スズメ	営巣

20	キツツキ穴	エゾヤマザクラ	-	利用痕跡なし	45	キツツキ穴	イタヤカエデ	コムクドリ	営巣
21	樹洞	イタヤカエデ	-	利用痕跡なし					
22	樹洞	イタヤカエデ	-	利用痕跡なし					
23	キツツキ穴	ヤマグル	ムクドリ	営巣					
24	樹洞	イタヤカエデ	-	利用痕跡なし					
25	キツツキ穴	ハルニレ	-	利用痕跡なし

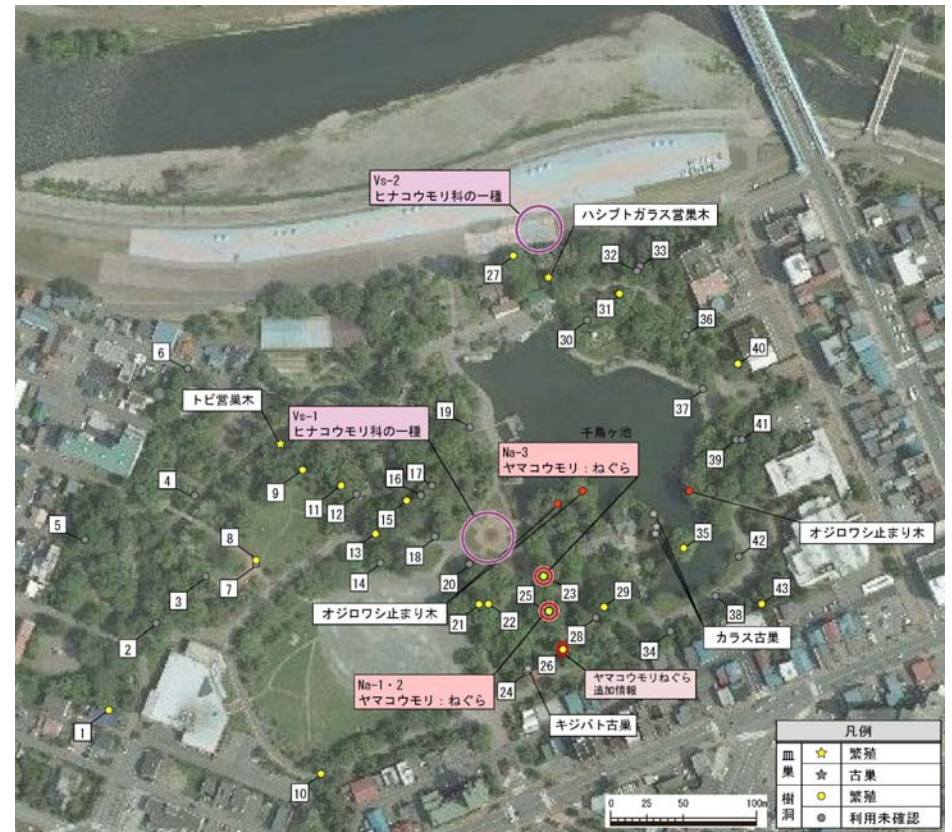
No.	項目	樹種	利用種	備考
1	キツツキ穴	エゾヤマザクラ	コムクドリ	6月：営巣
2	キツツキ穴	ドロノキ	-	①利用痕跡なし ②利用痕跡なし
3	樹洞	シロヤナギ	-	利用痕跡なし
4	キツツキ穴	ナナカマド	-	利用痕跡なし
5	キツツキ穴	ハルニレ	-	利用痕跡なし
6	キツツキ穴	スモモ（枯死木）	-	利用痕跡なし
7	樹洞	ヤチダモ	-	利用痕跡なし
8	キツツキ穴・樹洞	ヤチダモ	ムクドリ	①7月：利用痕跡あり ②利用痕跡なし
9	キツツキ穴	エゾヤマザクラ	ムクドリ	6月：営巣
10	キツツキ穴	イタヤカエデ	アカガラ	6月：営巣
11	樹洞	イタヤカエデ	コムクドリ	6月：営巣
12	樹洞	キタコブシ	-	利用痕跡なし
13	樹洞	ドロノキ	ムクドリ	6月：巣材持ち
14	樹洞	ミズナラ	-	利用痕跡なし
15	樹洞	イタヤカエデ	コムクドリ	6月：営巣
16	樹洞	イタヤカエデ	-	利用痕跡なし
17	樹洞	イタヤカエデ	-	利用痕跡なし
18	キツツキ穴	エゾヤマザクラ	-	利用痕跡なし
19	樹洞	イタヤカエデ	-	利用痕跡なし
20	キツツキ穴	エゾヤマザクラ	-	利用痕跡なし
21	キツツキ穴	ハルニレ	ムクドリ	6月：営巣
22	樹洞	ハルニレ	コムクドリ	6月：営巣
23	キツツキ穴・樹洞	ドロノキ	ヤマコウモリ	②7-8月：ねぐら、コロニー

No.	項目	樹種	利用種	備考
24	樹洞	ハルニレ	-	利用痕跡なし
25	キツツキ穴・樹洞	ドロノキ	コムクドリ ヤマコウモリ	①6月：営巣 ②7-8月：ねぐら、コロニー
26	樹洞	ドロノキ	ムクドリ ヤマコウモリ	①利用痕跡なし、7月樹洞塞がれる ②7月：営巣 ③ねぐら、コロニー（9月） <sup>※</sup>
27	樹洞	イタヤカエデ	コムクドリ	6月：営巣
28	キツツキ穴	ヨーロッパアカマツ	-	利用痕跡なし
29	樹洞	ドロノキ	ムクドリ	6月：営巣
30	キツツキ穴	ハルニレ	-	利用痕跡なし
31	キツツキ穴	キツツキ	スズメ、ハシトガラス	6月、7月：巣立ち離
32	樹洞	ヤチダモ	-	利用痕跡なし
33	樹洞	ドロノキ	-	利用痕跡なし
34	キツツキ穴	ハルニレ	-	利用痕跡なし
35	樹洞	オノノヤナギ	ニューナイスズメ	6月：営巣
36	キツツキ穴	エゾヤマザクラ	-	利用痕跡なし
37	樹洞	シダレヤナギ	-	利用痕跡なし
38	樹洞	シダレヤナギ	-	利用痕跡なし
39	樹洞・キツツキ穴	ヤチダモ	-	利用痕跡なし
40	キツツキ穴・樹洞	ハルニレ	コムクドリ	6月：営巣
41	樹洞	ヤチダモ	-	利用痕跡なし
42	樹洞	シダレヤナギ	-	利用痕跡なし
43	樹洞	イタヤカエデ	コムクドリ	6月：営巣

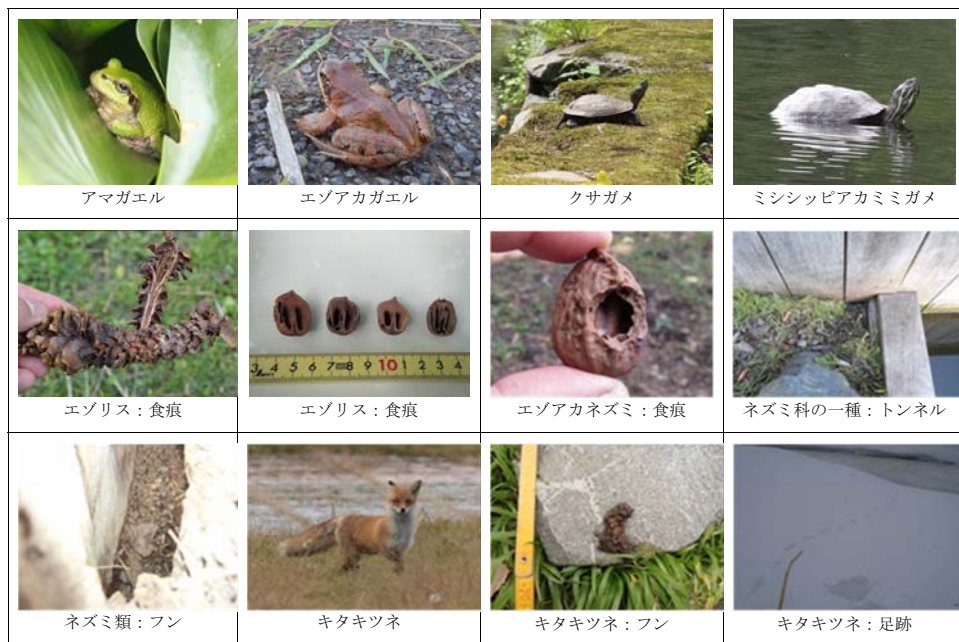
図 2.3-5 整備前両生類・爬虫類・哺乳類確認状況(参考)

種名	確認時期	確認内容	確認状況
両生類	アマガエル	H26年7月	目視	・千鳥ヶ池の浮き草上で、3個体確認
	エゾアカガエル	H25年10月 H26年7月	目視	・10月に石狩川河川敷のヨシ原で1個体確認。 ・7月に水路沿いの草地上で1個体確認
爬虫類	クサガメ	H26年5月 H26年7月	目視	・千鳥ヶ池にて4個体確認
	ミシシippアカミミガメ	H26年5月 H26年7月	目視	・千鳥ヶ池にて2個体確認
哺乳類	ヤマコウモリ	H26年7月 H26年8月	目視 コール	修景広場付近で樹洞から飛び出す個体、コールを確認。
	エゾリス	H25年10月 H26年5月 H26年7月	痕跡(食痕)	・公園内にて、食痕(マツ球果・クルミ)を複数確認 ・5月の鳥類調査当日に聞き取り調査で、個体確認は無いがエゾリスを目撃したという情報を得た。
	エゾヤチネズミ	H25年10月	捕獲	・N-1(提外地:川原の草原)に設置したトラップで1個体を捕獲。
	エゾアカネズミ	H25年10月 H26年7月	痕跡(食痕)	・公園内にて食痕(クルミ)を複数確認。
	ネズミ科の一種	H25年10月 H26年6月 H26年7月	痕跡(トンネル・糞)	・10月に公園内においてトンネル、6月、7月に糞を確認。
	キタキツネ	H25年10月 H26年2月	目撃 痕跡(糞・足跡)	・石狩川河川敷及び公園内において、生態、糞、足跡を確認。

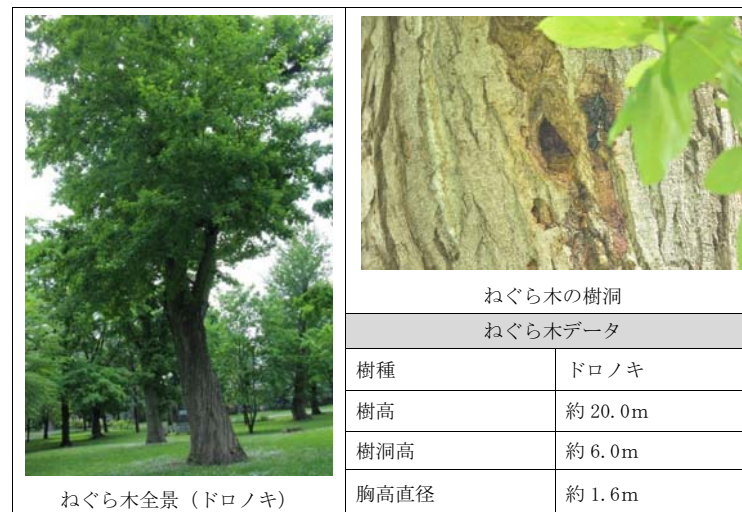
図 2.3-7 6月調査で確認されたコウモリのねぐら木(南側)

整備前の7月調査時では、南側のねぐら木の樹洞から20~30個体のヤマコウモリが出巢の様子が確認されており、整備後調査の6月と同じねぐら木より出巢を確認している。

整備前の8月調査時では、南側、北側と両方のねぐら木より出巢を確認されているが、整備後は、南北側と両方のねぐら木からの出巢は確認されていない。しかし、確認個体は整備前と整備後でほぼ同じ個体数を確認しており、ヤマコウモリは整備前、整備後とも変わらず、常磐公園の大径木をねぐら木として利用していると考えられる。

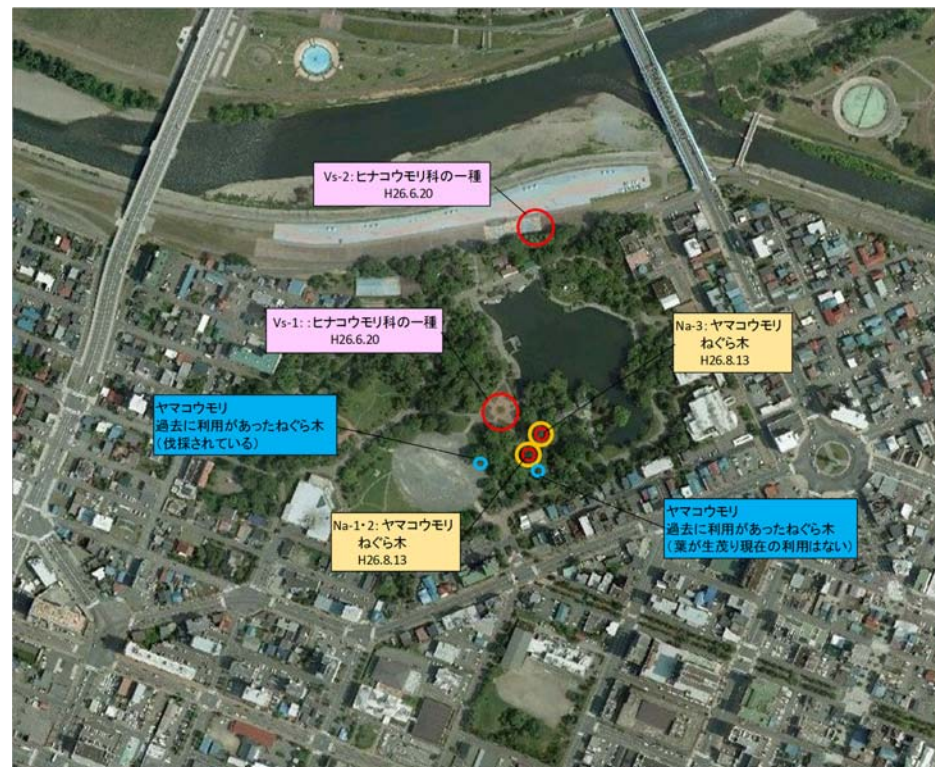
【整備前調査 コウモリ類確認位置】

種名	No.	確認日時	個体数	確認内容	特記事項	確認状況
H 2 6 春	ヒナコウモリ科の一種	Vs-1	H26. 6. 20	複数	コール 目視		中央花壇付近上空において複数個体のエコーロケーションコール (25kHzほど) と、飛行個体を1個体確認。
		Vs-2	H26. 6. 20	1~ 数個体	コール		堤防付近にて1~数個体のエコーロケーションコール (25kHzほど) を確認。
H 2 6 夏	ヤマコウモリ	Na-1	H26. 7. 23 18:00~22:00	20~30	目視 コール	ねぐら	樹洞No. 25の樹洞2箇所から随時飛び出す。出巢のピークは20~21時。
		Na-2	H26. 8. 13 18:00~22:00	10~20	目視 コール	ねぐら	樹洞No. 25の樹洞2箇所から随時飛び出す。出巢のピークは20~21時。
		Na-3	H26. 8. 13 18:00~22:00	10~20	目視 コール	ねぐら	樹洞No. 23の樹洞から随時飛び出す。出巢のピークは20~21時。

※有識者からの情報によると整備前調査以前には、ラジオ体操会場付近のドロノキと、Na-1・2の南側のドロノキでも利用が確認されていた。前者は伐採され、後者は葉が茂り現在の利用はない。

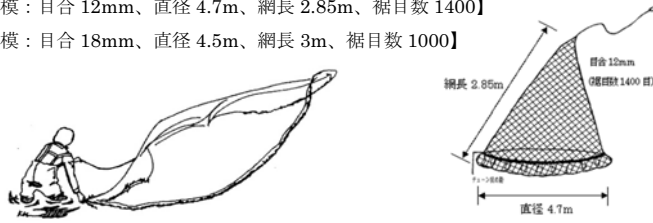
捕獲方法の概要	
投網	水深の浅い場所や平瀬などの開けた場所にいる魚を捕獲する。池岸から網を打つ。 【規模：目合 12mm、直径 4.7m、網長 2.85m、裾目数 1400】 【規模：目合 18mm、直径 4.5m、網長 3m、裾目数 1000】

タモ網	水際植物帯、河床の礫下、砂泥に潜っている比較的小さな魚類を捕獲する。 【規模：目合 3mm、口径 50×30cm、袋網 38cm】

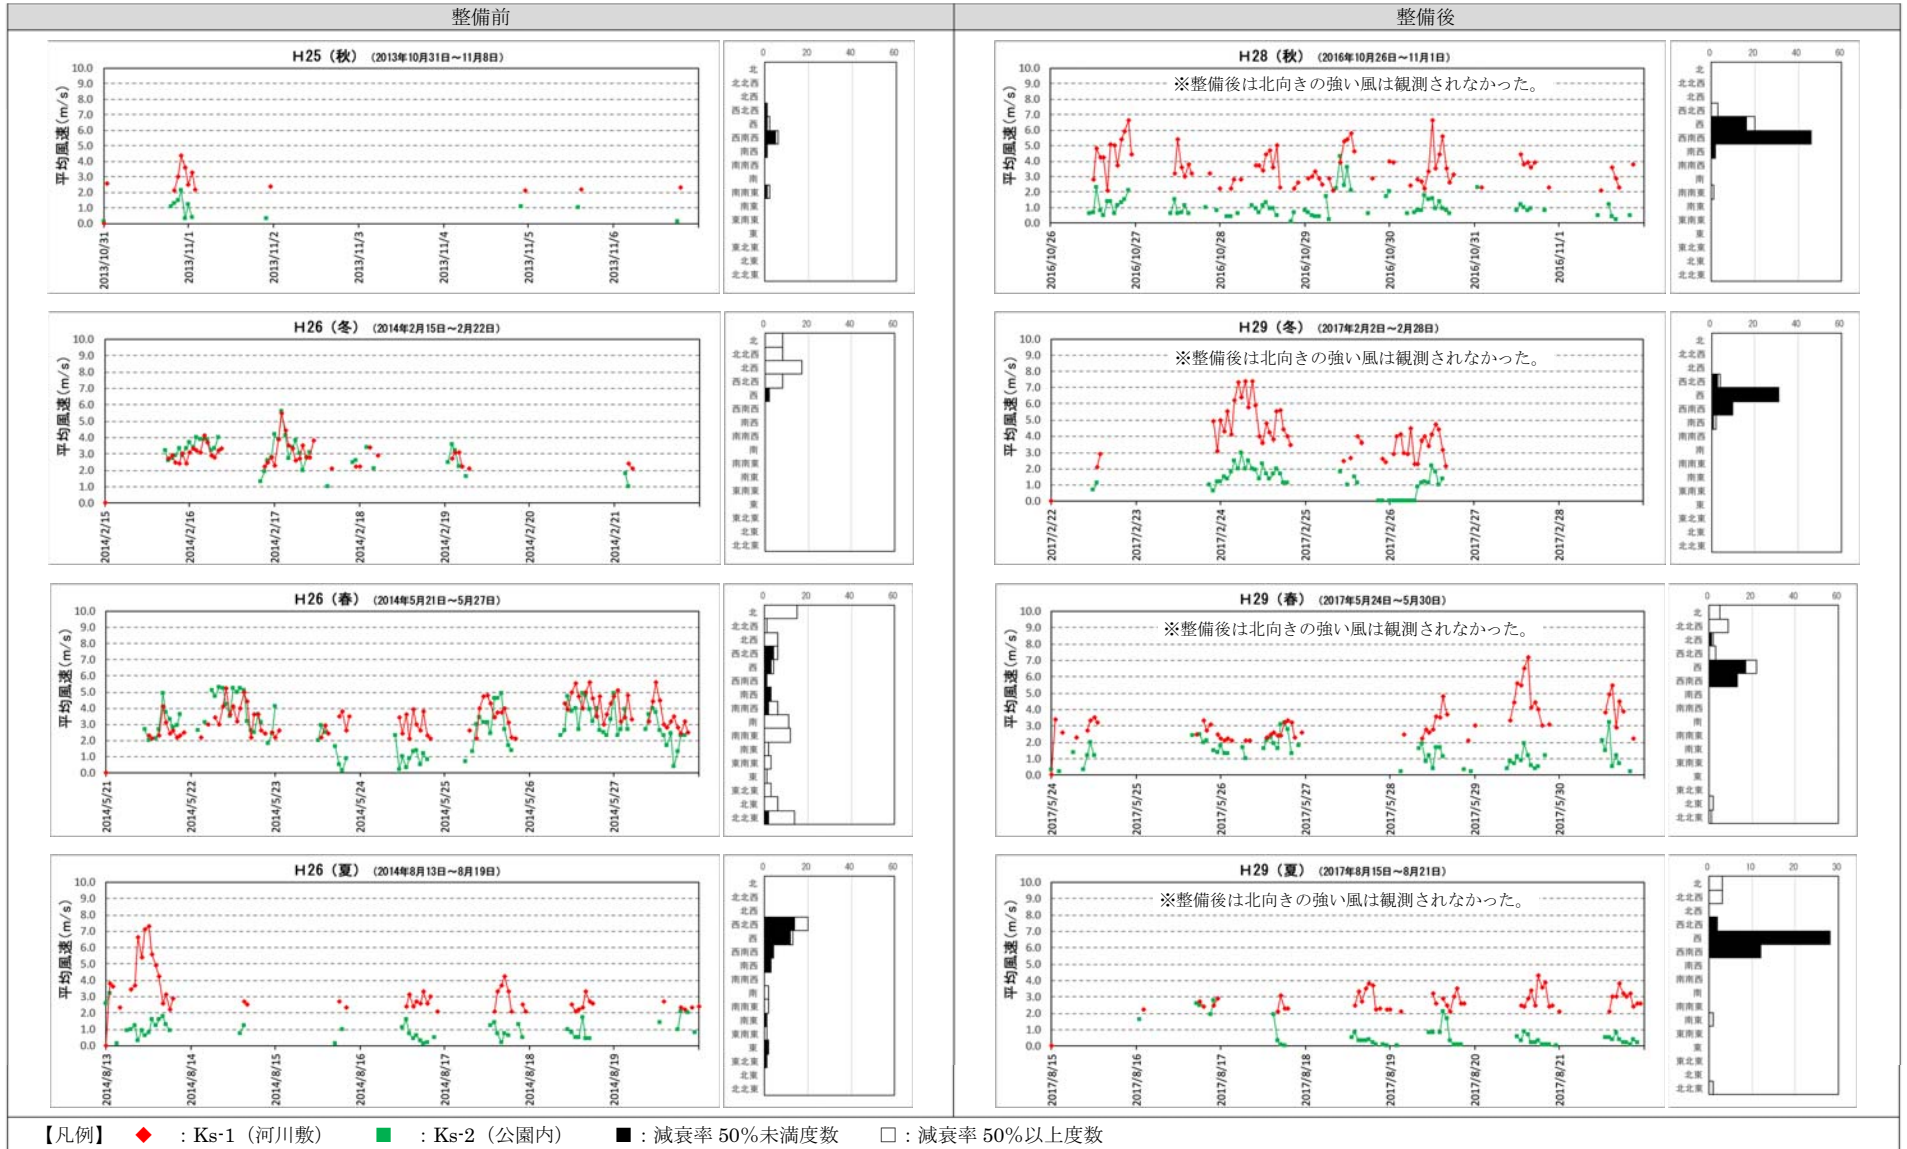
図 2.6-9 Ks-1 の風速が 2m/s 以上のときの風速と風向別の減衰率度数

整備前と整備後とも、南南西から西にかけての風が減衰されている割合が高かった。一方で、北よりの風については、整備前後ともわずかにしか発生していないため明確ではないが、減衰率が低い傾向がうかがえた。今回の観測データより、整備前、整備後とも、公園内では風が河川敷より弱く、西向き風は公園周辺の樹木により弱まる同様な傾向が確認された。

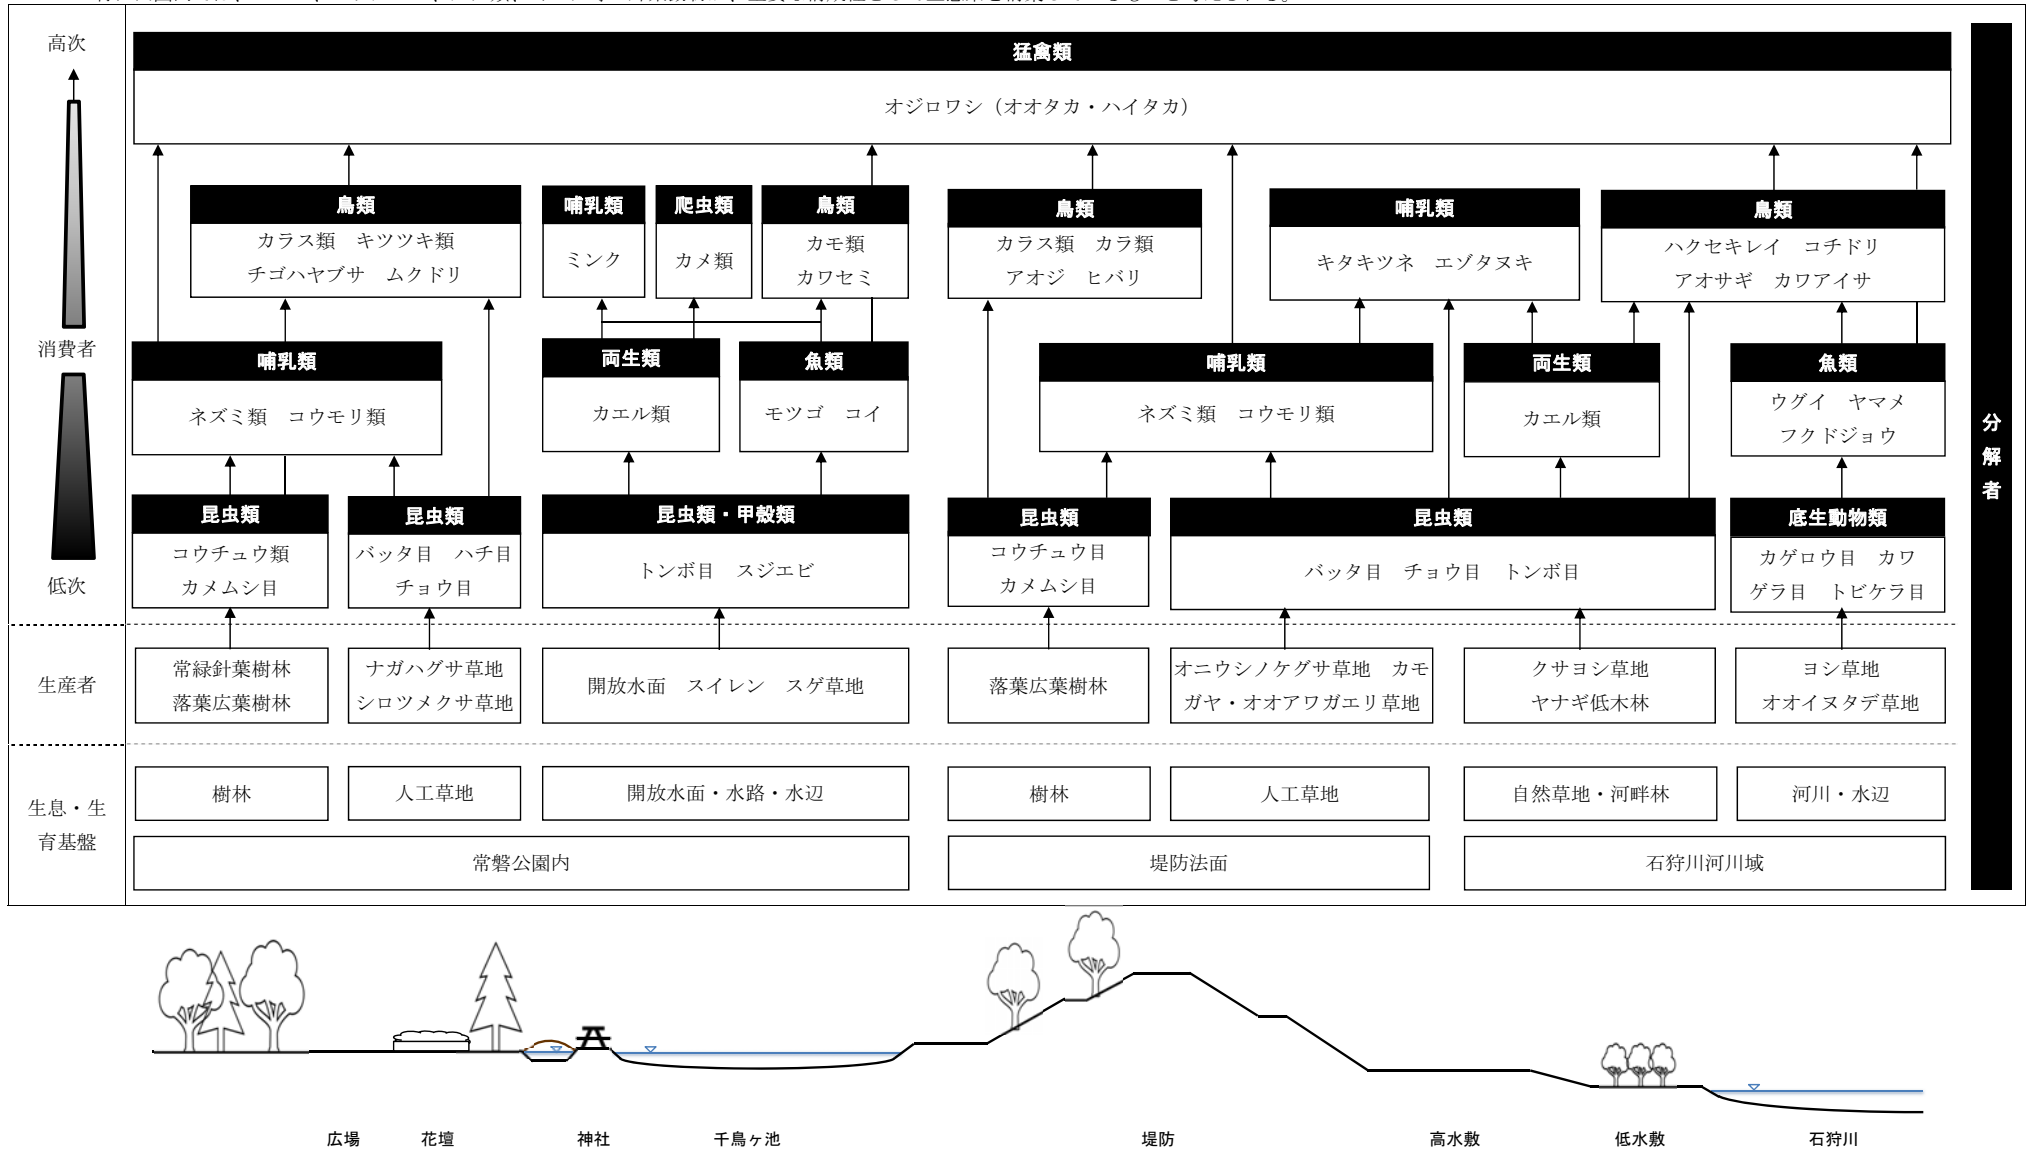
図 3.2-1 常磐公園の食物連鎖

常磐公園内及び石狩川河川域、またその間に位置する堤防法面に各箇所において、水域、樹林、草地等のそれぞれの生息・生育基盤に応じた食物連鎖が成り立っている。特に公園内では、モツゴ、ツチガエル、カメ類、ミンク等の外来動物が、主要な構成種として生態系を構築しているものと考えられる。
