通学路対策箇所図（知新小学校）

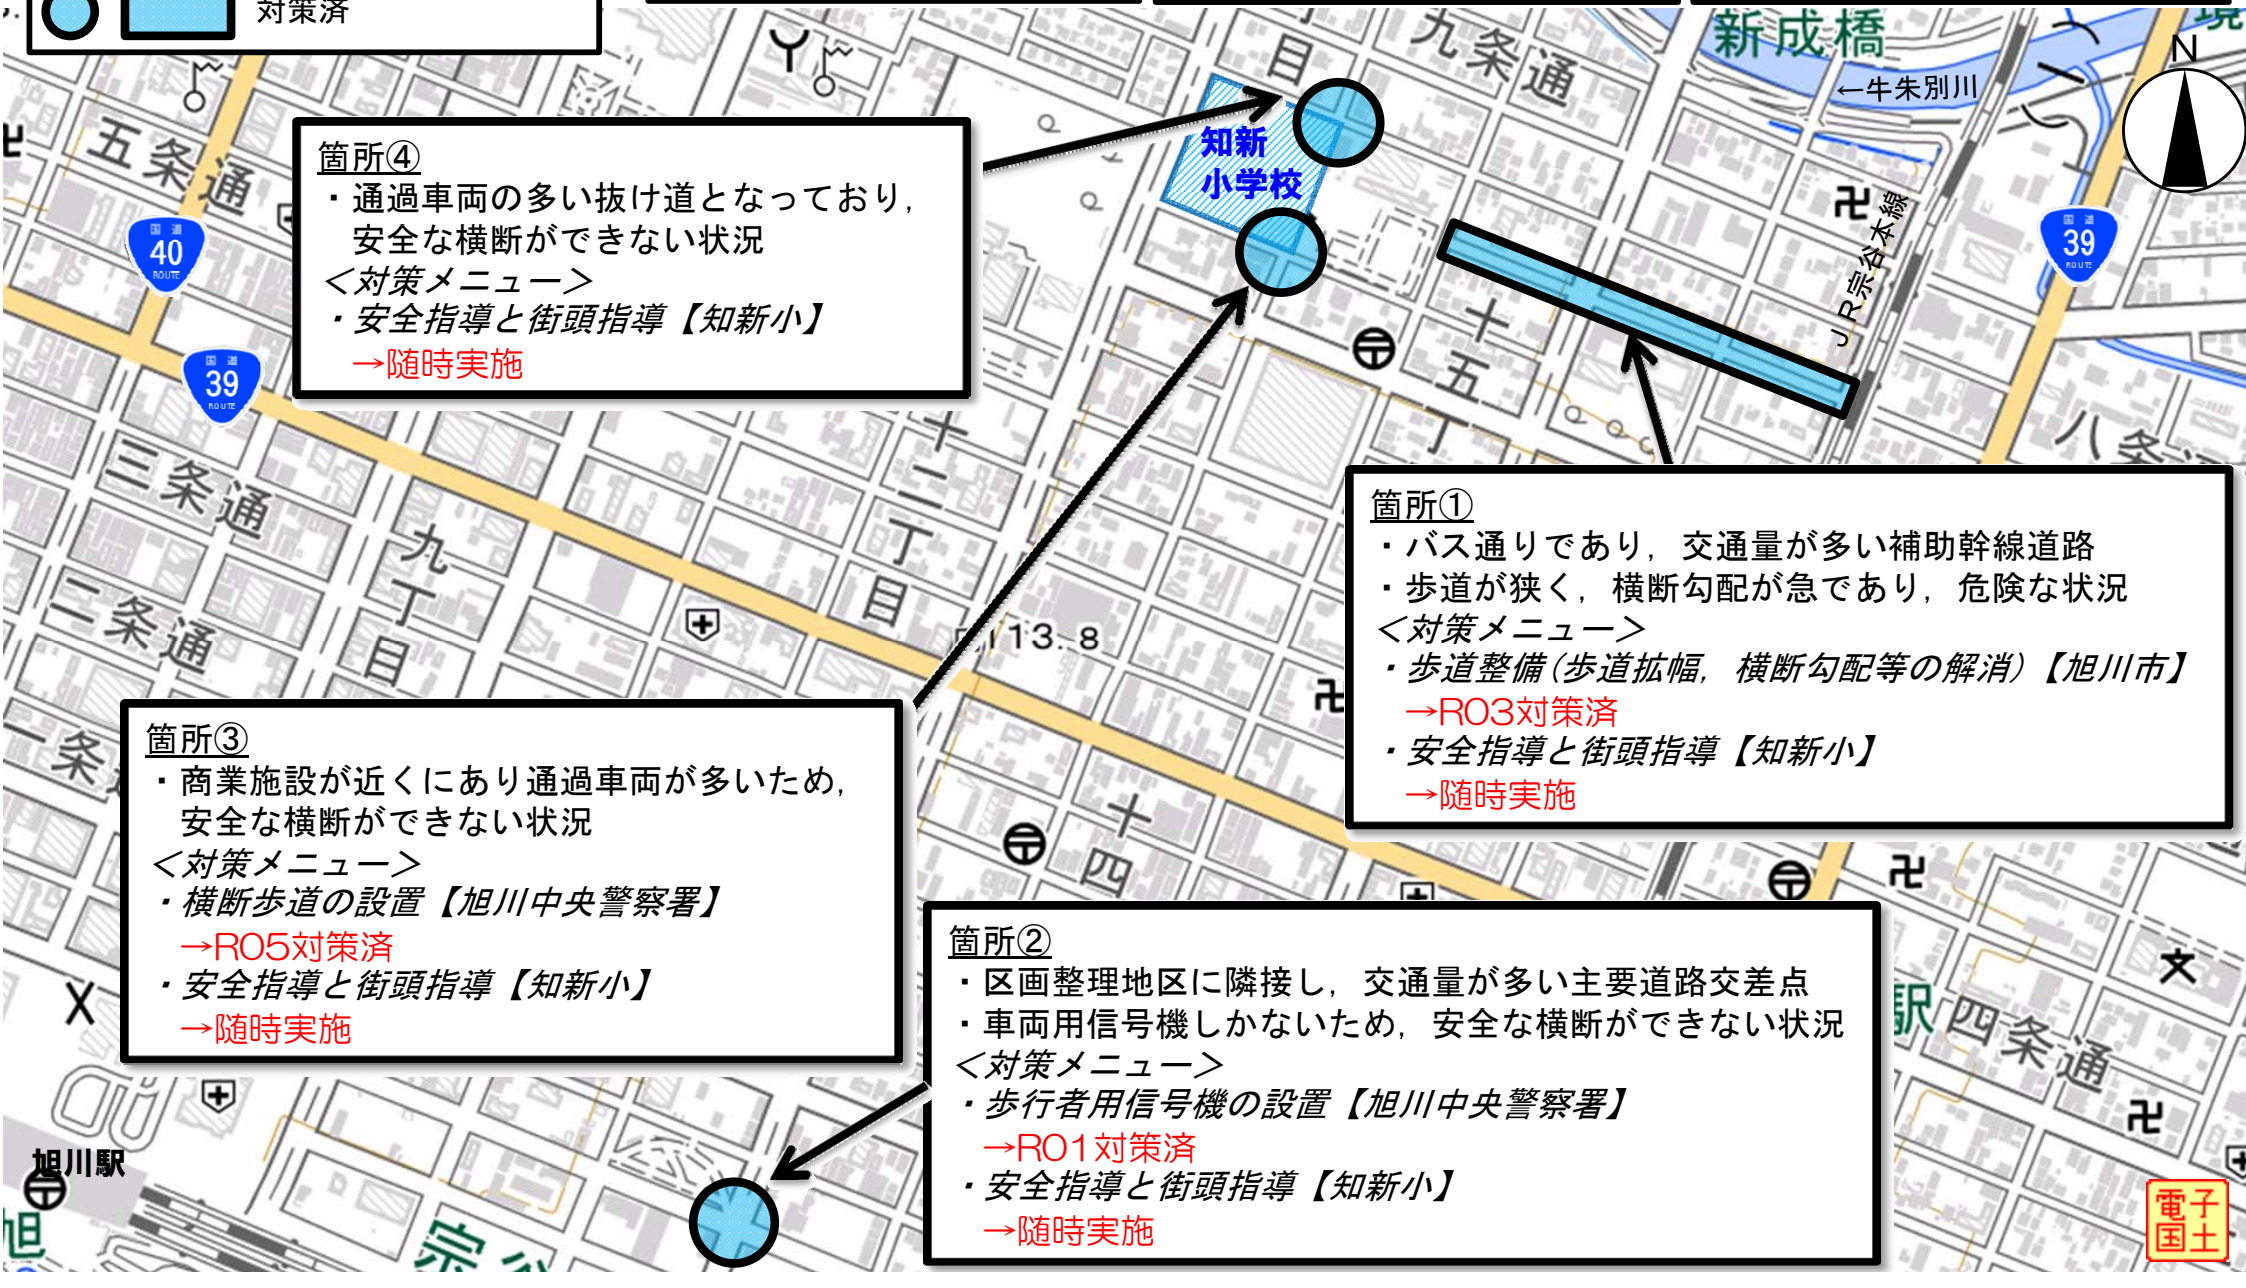
箇所④
・通過車両の多い抜け道となっており，安全な横断ができない状況
＜対策メニュー＞
・安全指導と街頭指導【知新小】
→随時実施

箇所①
・バス通りであり，交通量が多い補助幹線道路
・歩道が狭く，横断勾配が急であり，危険な状況
＜対策メニュー＞
・歩道整備（歩道拡幅，横断勾配等の解消）【旭川市】
→R03対策済
・安全指導と街頭指導【知新小】
→随時実施

箇所③
・商業施設が近くにあり通過車両が多いため，安全な横断ができない状況
＜対策メニュー＞
・横断歩道の設置【旭川中央警察署】
→R05対策済
・安全指導と街頭指導【知新小】
→随時実施

箇所②
・区画整理地区に隣接し，交通量が多い主要道路交差点
・車両用信号機しかないため，安全な横断ができない状況
＜対策メニュー＞
・歩行者用信号機の設置【旭川中央警察署】
→R01対策済
・安全指導と街頭指導【知新小】
→随時実施
