# 農業センター土づくり通信

第17号【発行】令和7年3月 旭川市農業センター(電話 61-0211)

## ＜市内ほ場の事例 ～果樹園の生育不良～＞

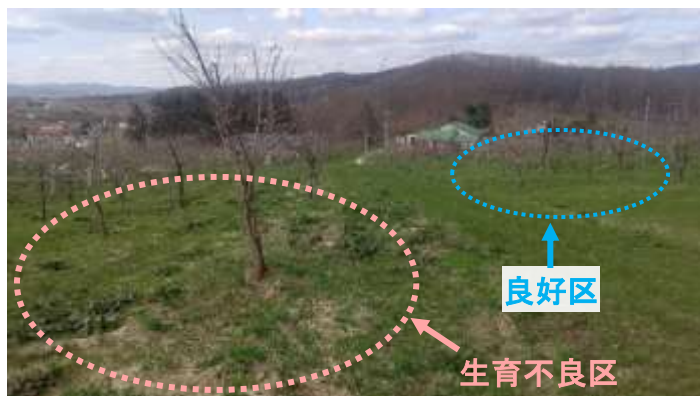
- 相談者の果樹園は、東旭川町の丘陵地の北向きの斜面に広がっていますが、一部の園地で標高によって生育に良し悪しがあるそうです。
- 斜面の高い側に生育不良区、少し下った所に生育良好区があります。
- そこで、土壌断面調査等を行い、原因や対処方法を検討しました。
