常磐公園改修事業
基本計画
(河川空間) 案

平成25年1月

旭川市土木部公園みどり課

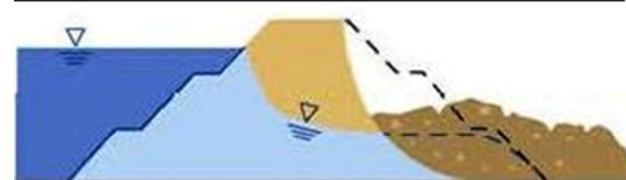
堤防内の水位が更に上がり、堤防が弱くなって崩壊しやすくなる

これまでの災害を踏まえ堤防の浸透に対する安全性などについて詳細点検を実施

常磐築堤においては、洪水時の堤防内の水位上昇に伴う、法面崩壊の安全性が満足しない

法面崩壊対策が必要

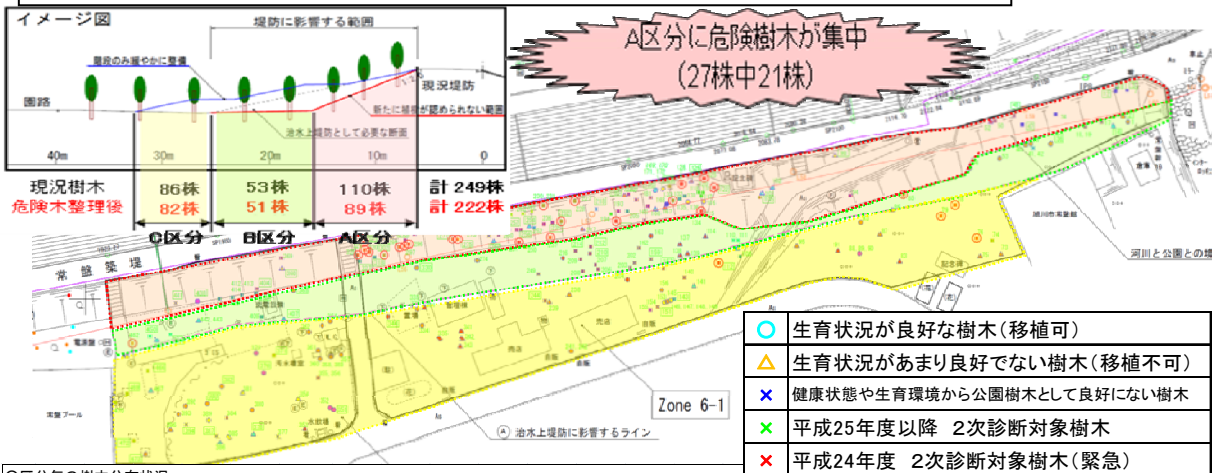
◎現況樹木の分布と現況（別添資料1参照）

A区分：現況法面部。維持管理上現況樹木の保全是不可。更新木植栽は不可
 B区分：計画堤防範囲内。現況樹木の暫定的保全是可。更新木植栽は不可
 C区分：堤防影響範囲外。盛土後も現況樹木の保全是可。更新木植栽は可
 ※危険樹木は原則整理。盛土した場合A～C区間で新たな植栽は可能。
 ※A, B区分の移植可能な樹木は原則的に植栽可能な区域に移植する

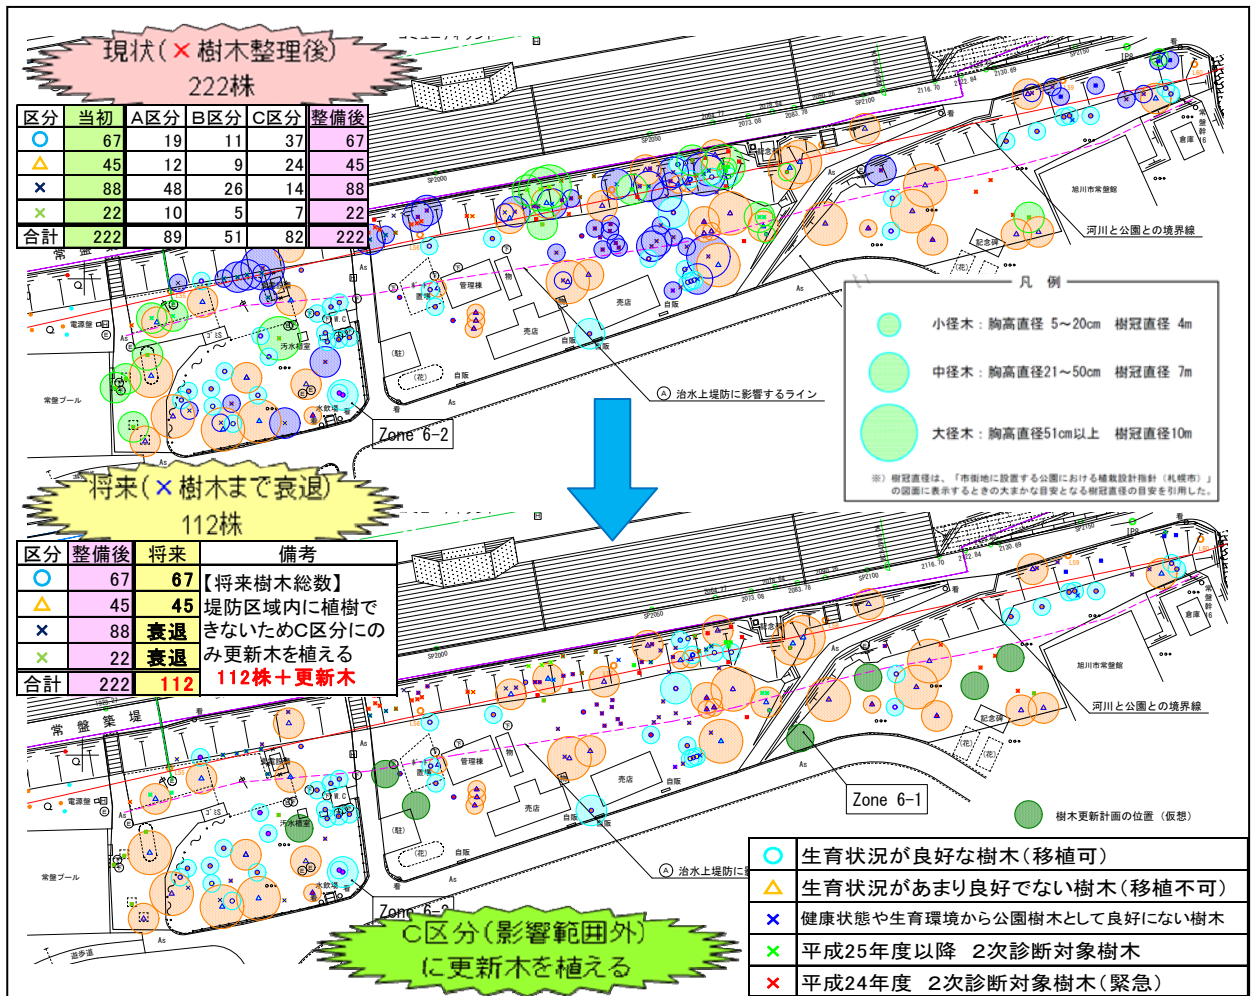
●パターン① 改修を行わない（別添資料2参照）

堤防の改修を行わず、樹木の二次診断の結果で危険と診断された樹木（×）から整理していきます。×樹木整理後には、222株の樹木が残り、将来的には状態の悪い×や×の樹木が衰退し、比較的状态の良い112株と堤防に影響しない範囲であるC区分に植えた更新木で堤防周辺の樹木が構成されます。

下図は、×樹木整理後及び将来の堤防付近の樹木分布を示しております。樹冠直径（樹木の枝や葉がつくる冠状の直径）を円の大きさにより表し、樹木の状態を凡例の色に従って表しております。

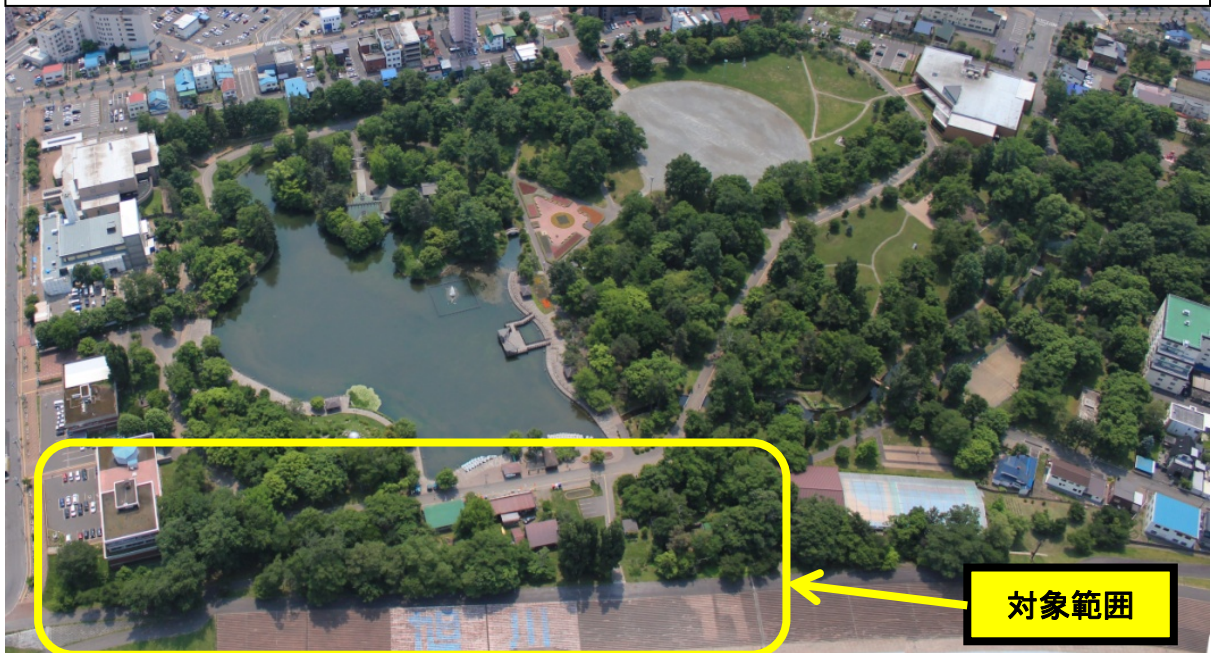
現況写真（H24.7撮影）

パターン①では、平成24年7月に撮影した航空写真と数十年経過し、新たに樹木を植栽することのできない堤防に影響する範囲から樹木がなくなった場合を想定したイメージ写真を比較します。

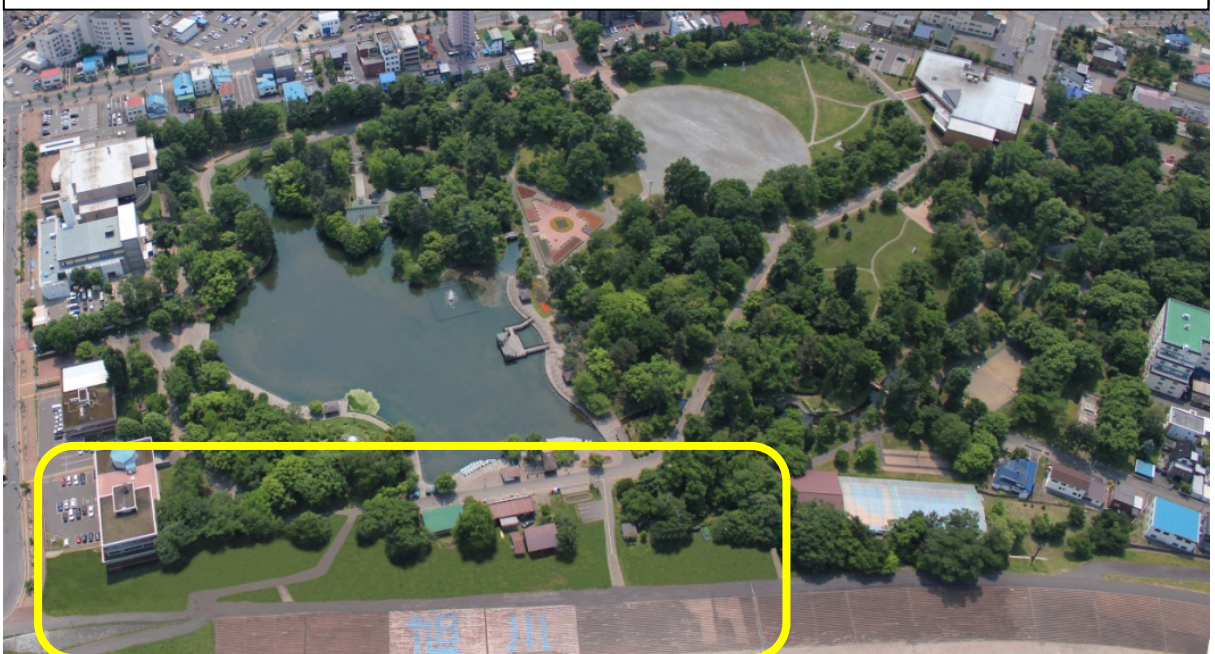
堤防に影響する範囲から樹木がなくなった場合

数十年経過すると、

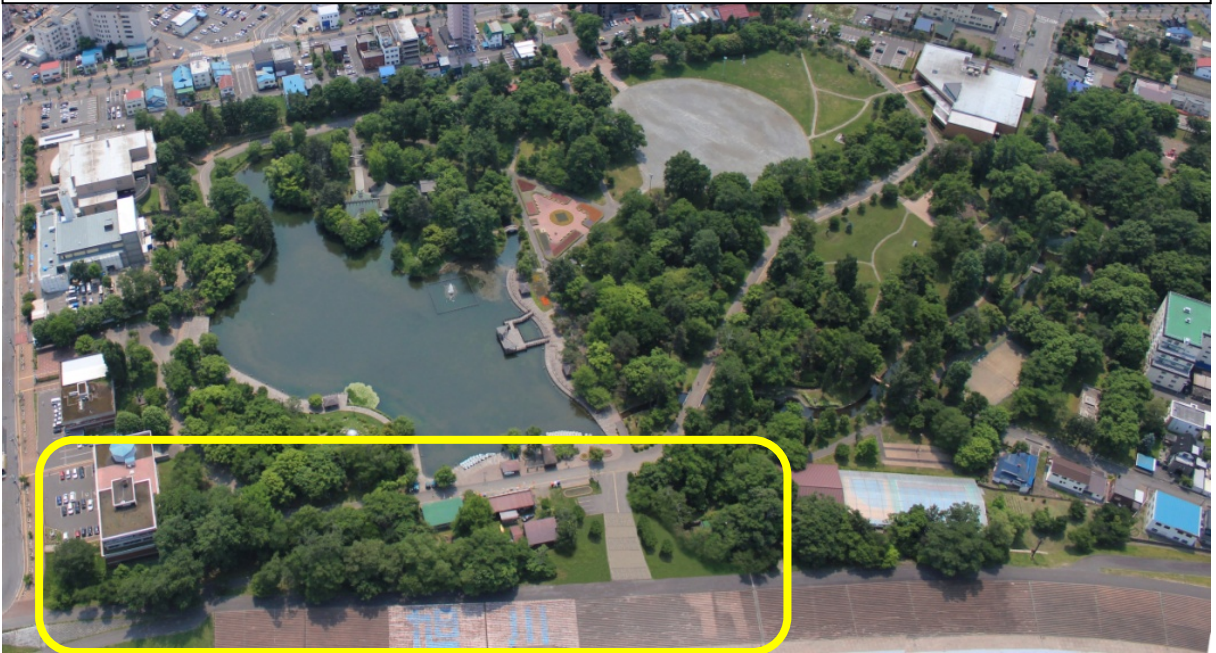
階段のみ整備を行った場合

パターン②では、階段のみ整備を行うことで影響範囲の樹木が整理され、その後、数十年経過するとパターン①と同様に堤防に影響する範囲からは樹木がなくなってしまいます。

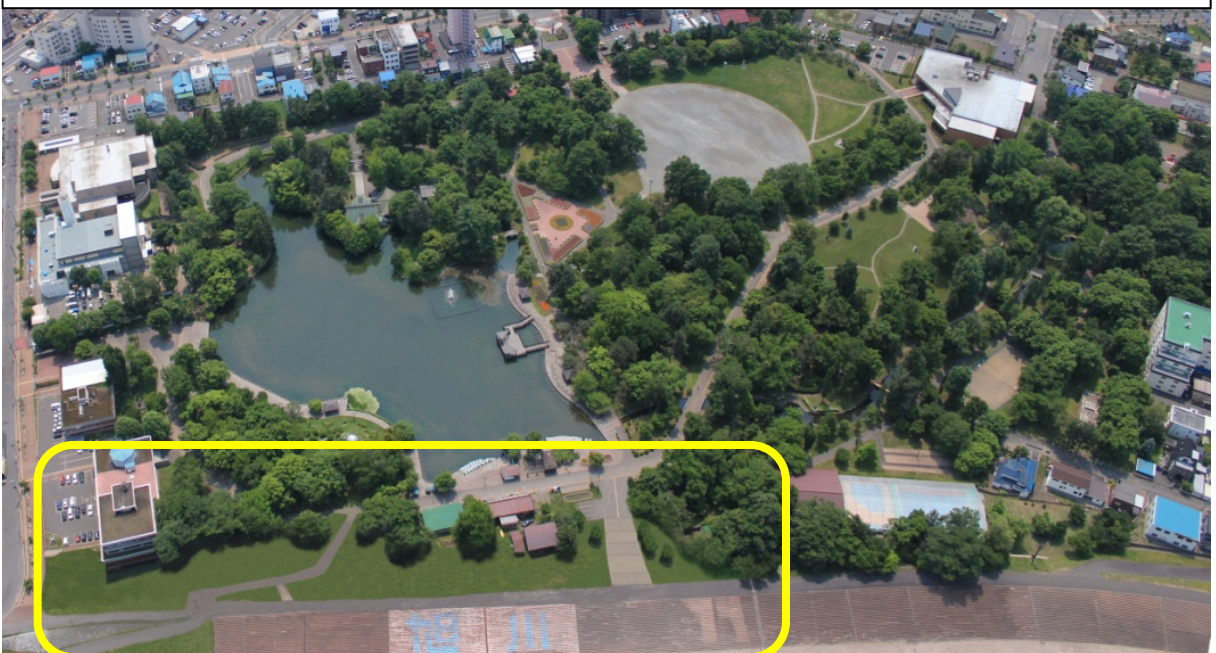
階段部分のみ整備を行った場合の将来（想定）

数十年経過すると、

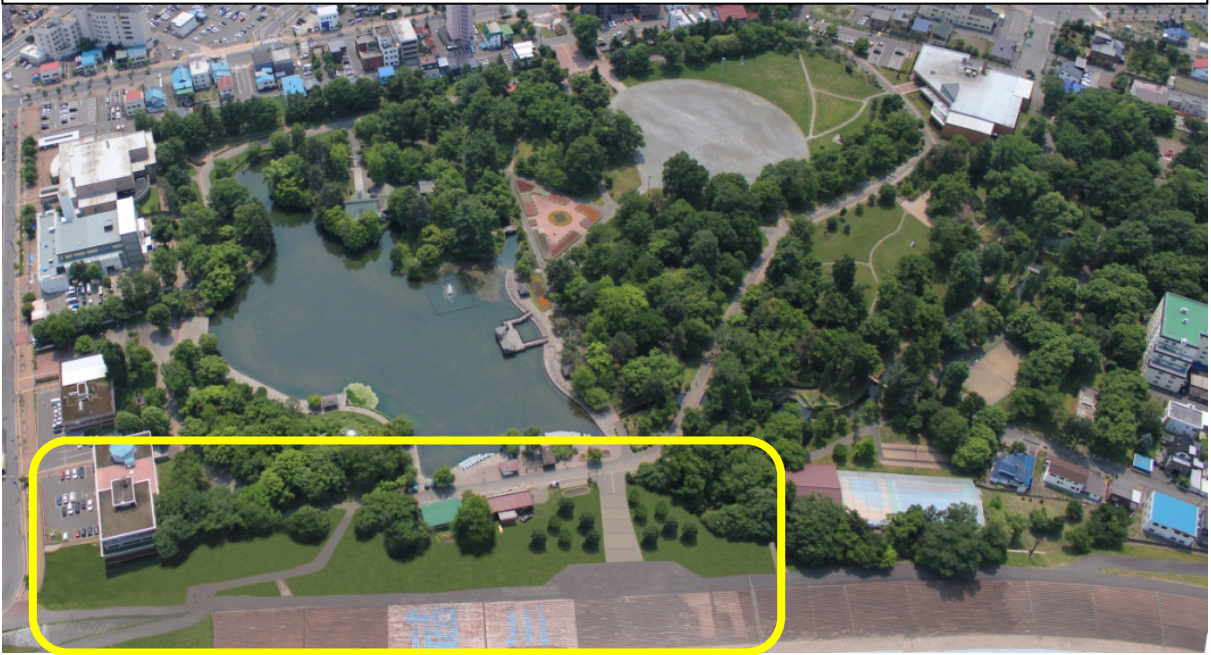
治水上必要な断面を整備した場合

パターン③では、治水上必要な断面を確保するための整備を行うことで影響範囲の樹木が整理され、一部堤防に影響しない範囲には新たに植栽します。その後数十年経過した場合、植栽した樹木は生長しますが、パターン①や②と同様に堤防に影響する範囲には樹木がないままとなり、芝生だけの堤防となってしまいます。

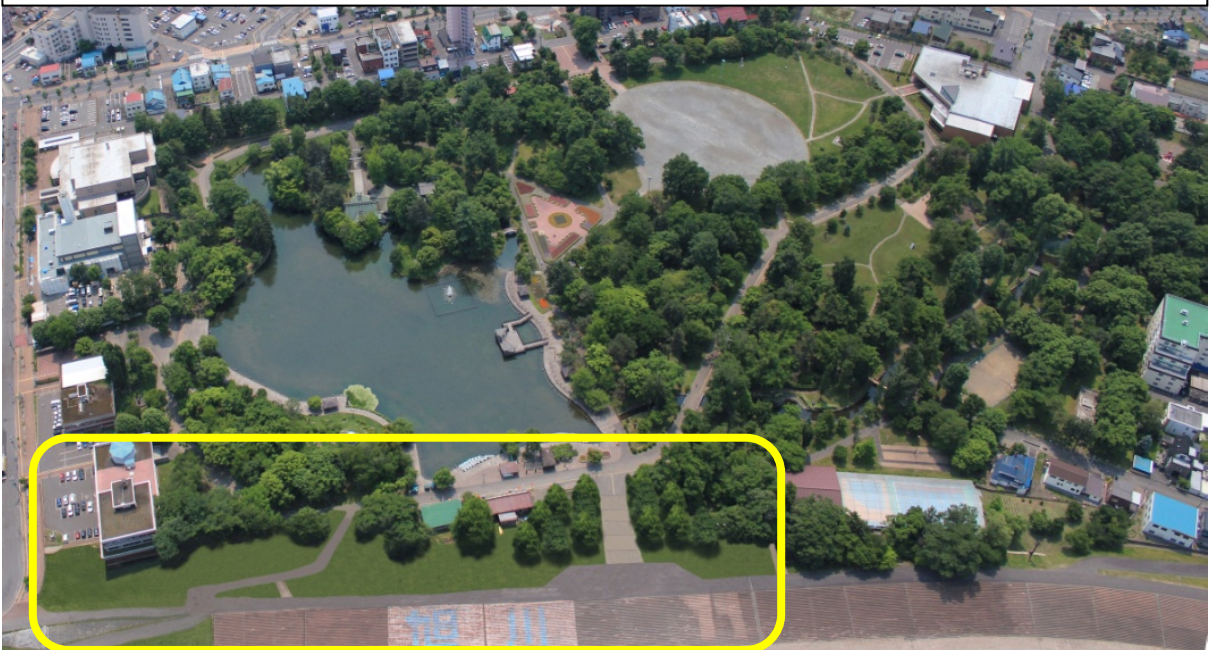
治水上必要な断面を整備した場合の将来（想定）

数十年経過すると、

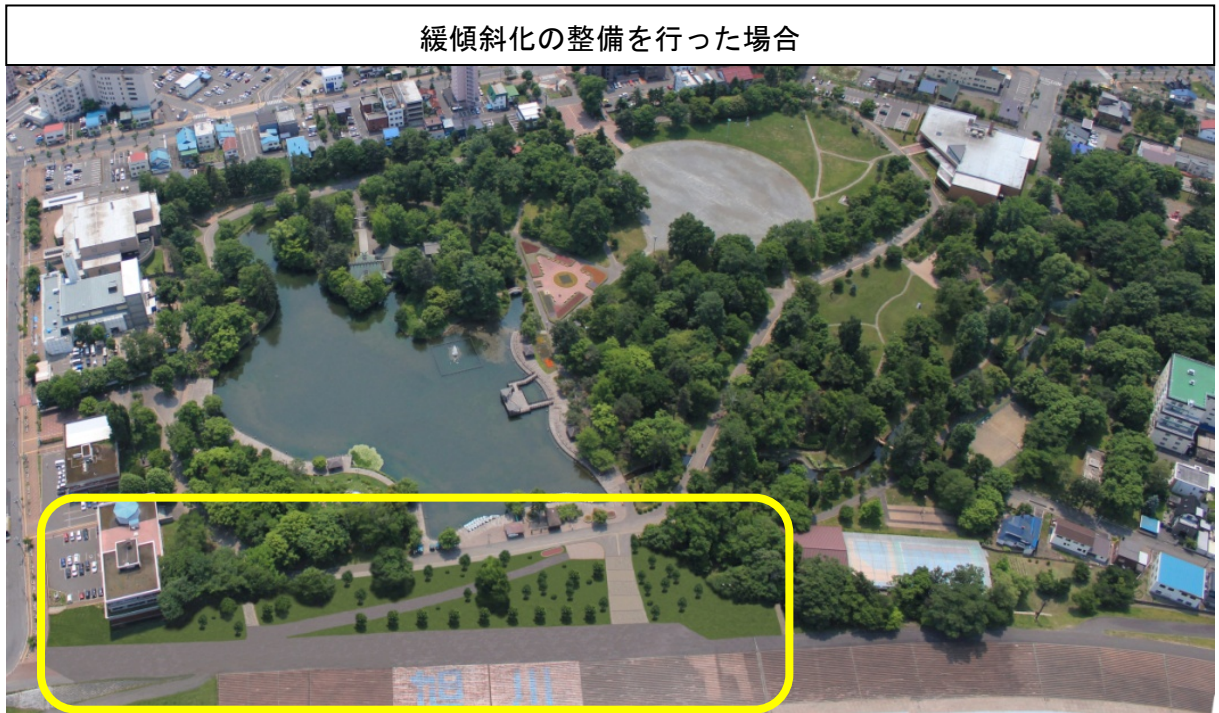
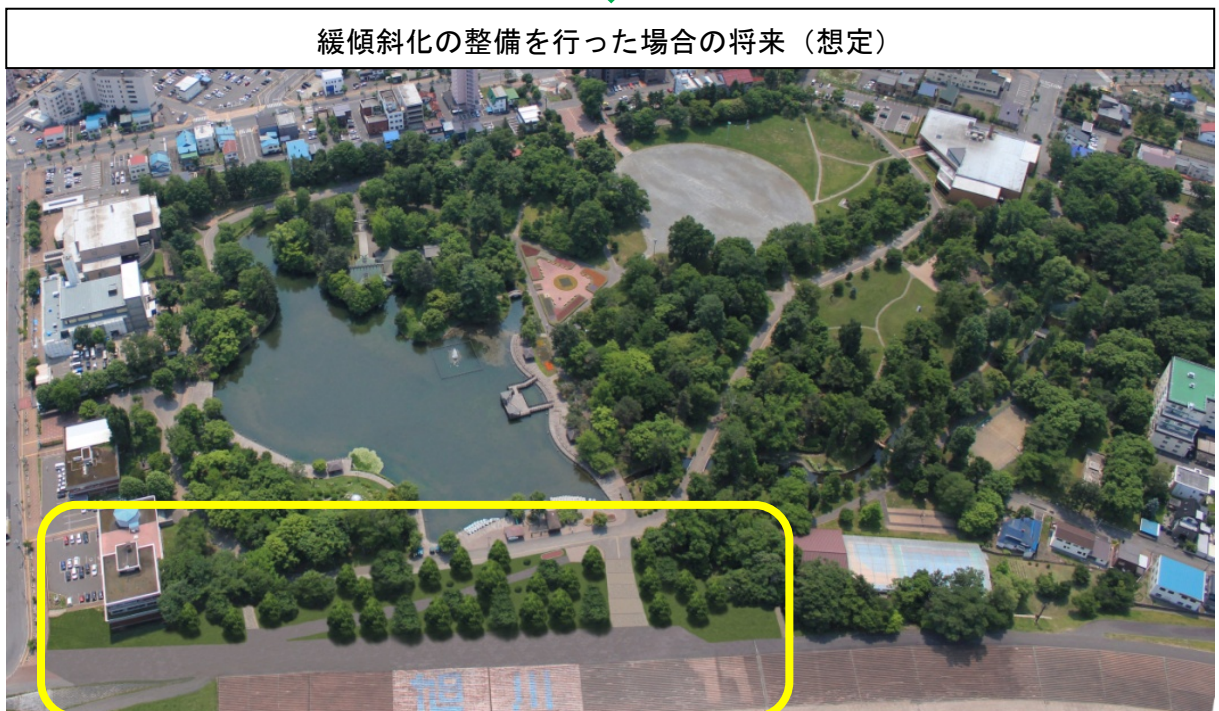
●パターン④

パターン④では、公園園路付近まで盛土して緩傾斜化するための整備を行うことで堤防の影響範囲の樹木が整理されますが、緩傾斜化した法面には植栽が可能なため、その後、数十年経過した場合、植栽した樹木が生長し、現況に近い緑の復元が可能となります。

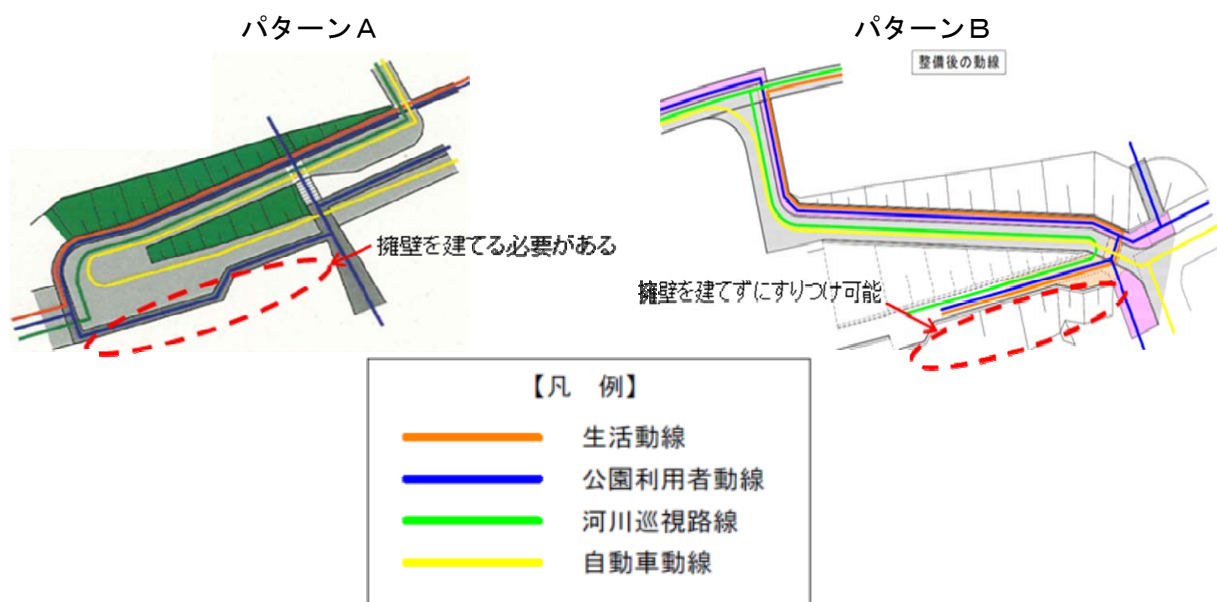
河川敷へUターンする動線であるパターンAの場合の利点は、歩行者や自転車の利用が現況通りに可能な点であり、問題点としては、通路を拡幅することで常磐館に近接するため、擁壁を建てる必要があることや駐車場利用者の多い場合には、Bと比較して渋滞を起こす可能性が高くなることが考えられます。

下流方向へ直進する動線であるパターンBの場合の利点は、河川敷へスムーズに進入でき、常設駐車場として利用しながら接続する市道の渋滞を防げ、通路拡幅にあたって擁壁を建てずにすりつけが可能である点となります。問題点としては、現在の生活動線と逆方向の接続となる点が考えられます。

以上の点を整理し、第3回河川空間検討懇談会では、河川敷にスムーズに進入できるため利用しやすく、擁壁を建てる必要がないパターンBが望ましいという方向性が示されました。

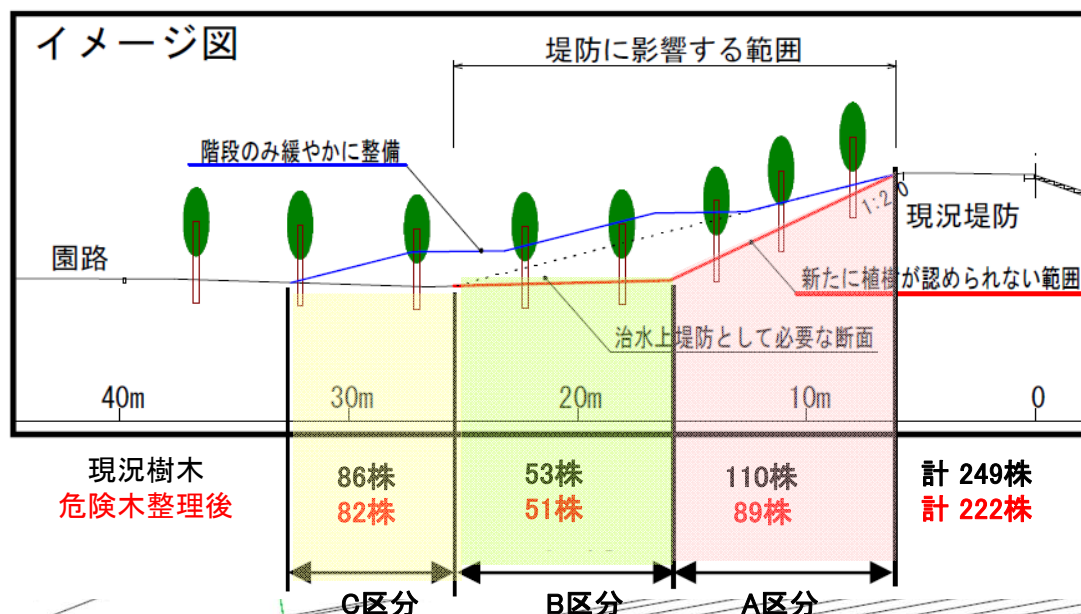
<現況樹木の分布と状況>

A区分: 現況法面部。維持管理上現況樹木の保全は不可。更新木植栽は不可
 B区分: 計画堤防範囲内。現況樹木の暫定的保全は可。更新木植栽は不可
 C区分: 堤防影響範囲外。盛土後も現況樹木の保全は可。更新木植栽は可
 ※危険樹木は原則整理。盛土した場合A~C区間で新たな植栽は可能。
 ※A,B区分の移植可能な樹木は原則的に植栽可能な区域に移植する

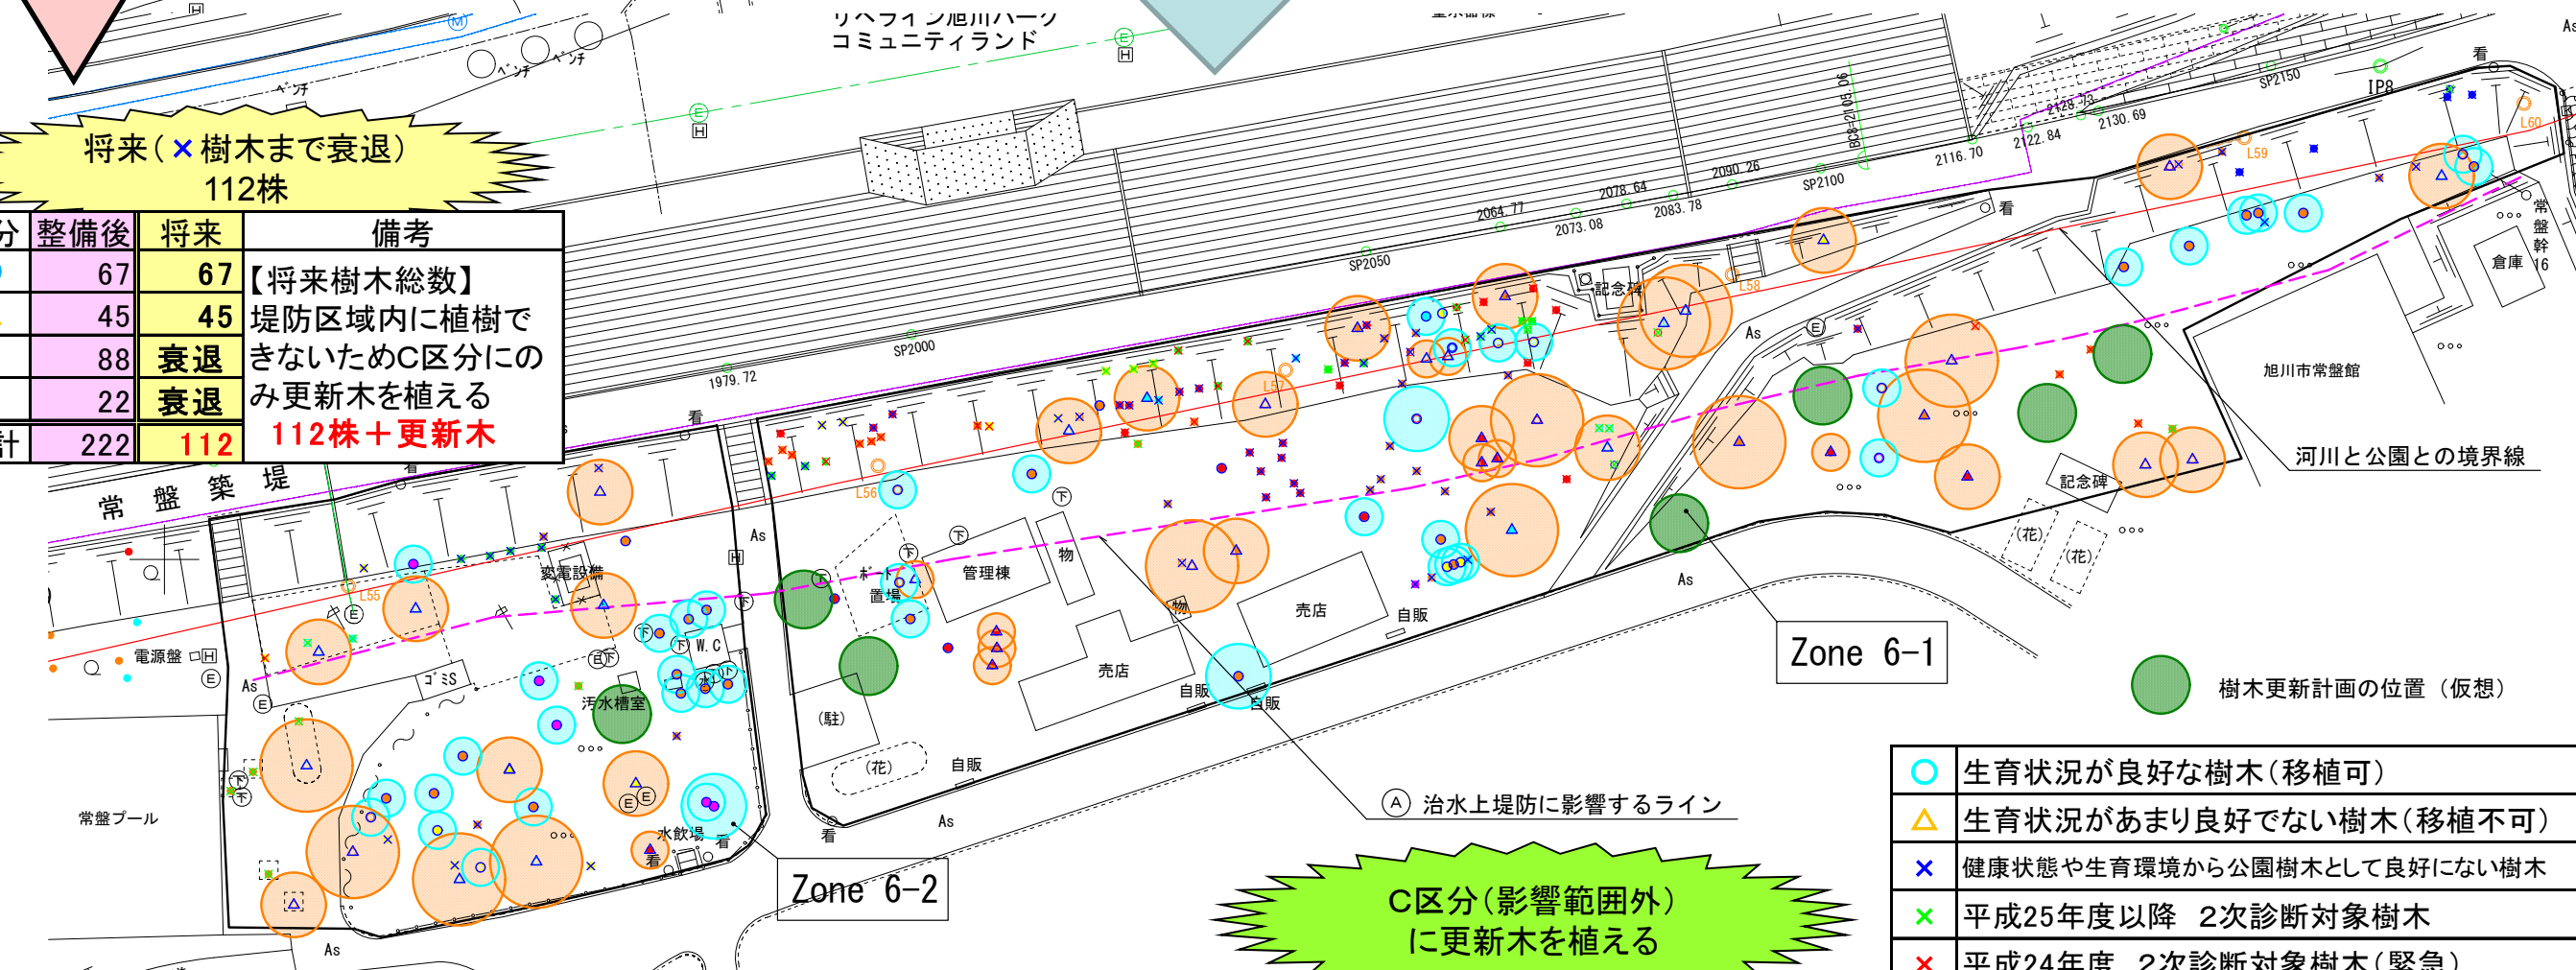
将来(×樹木まで衰退)
112株

C区分(影響範囲外)に更新木を植える
