常磐築堤の整備について

◆当該箇所は、市外部で背後に人口・資産が集中していますが、暫定堤防区間であり、万一の破堤時には、浸水被害人口が1万人を超える甚大な被害が発生することが想定されるため、堤防を完成化させ治水安全度の向上を図る必要があります。

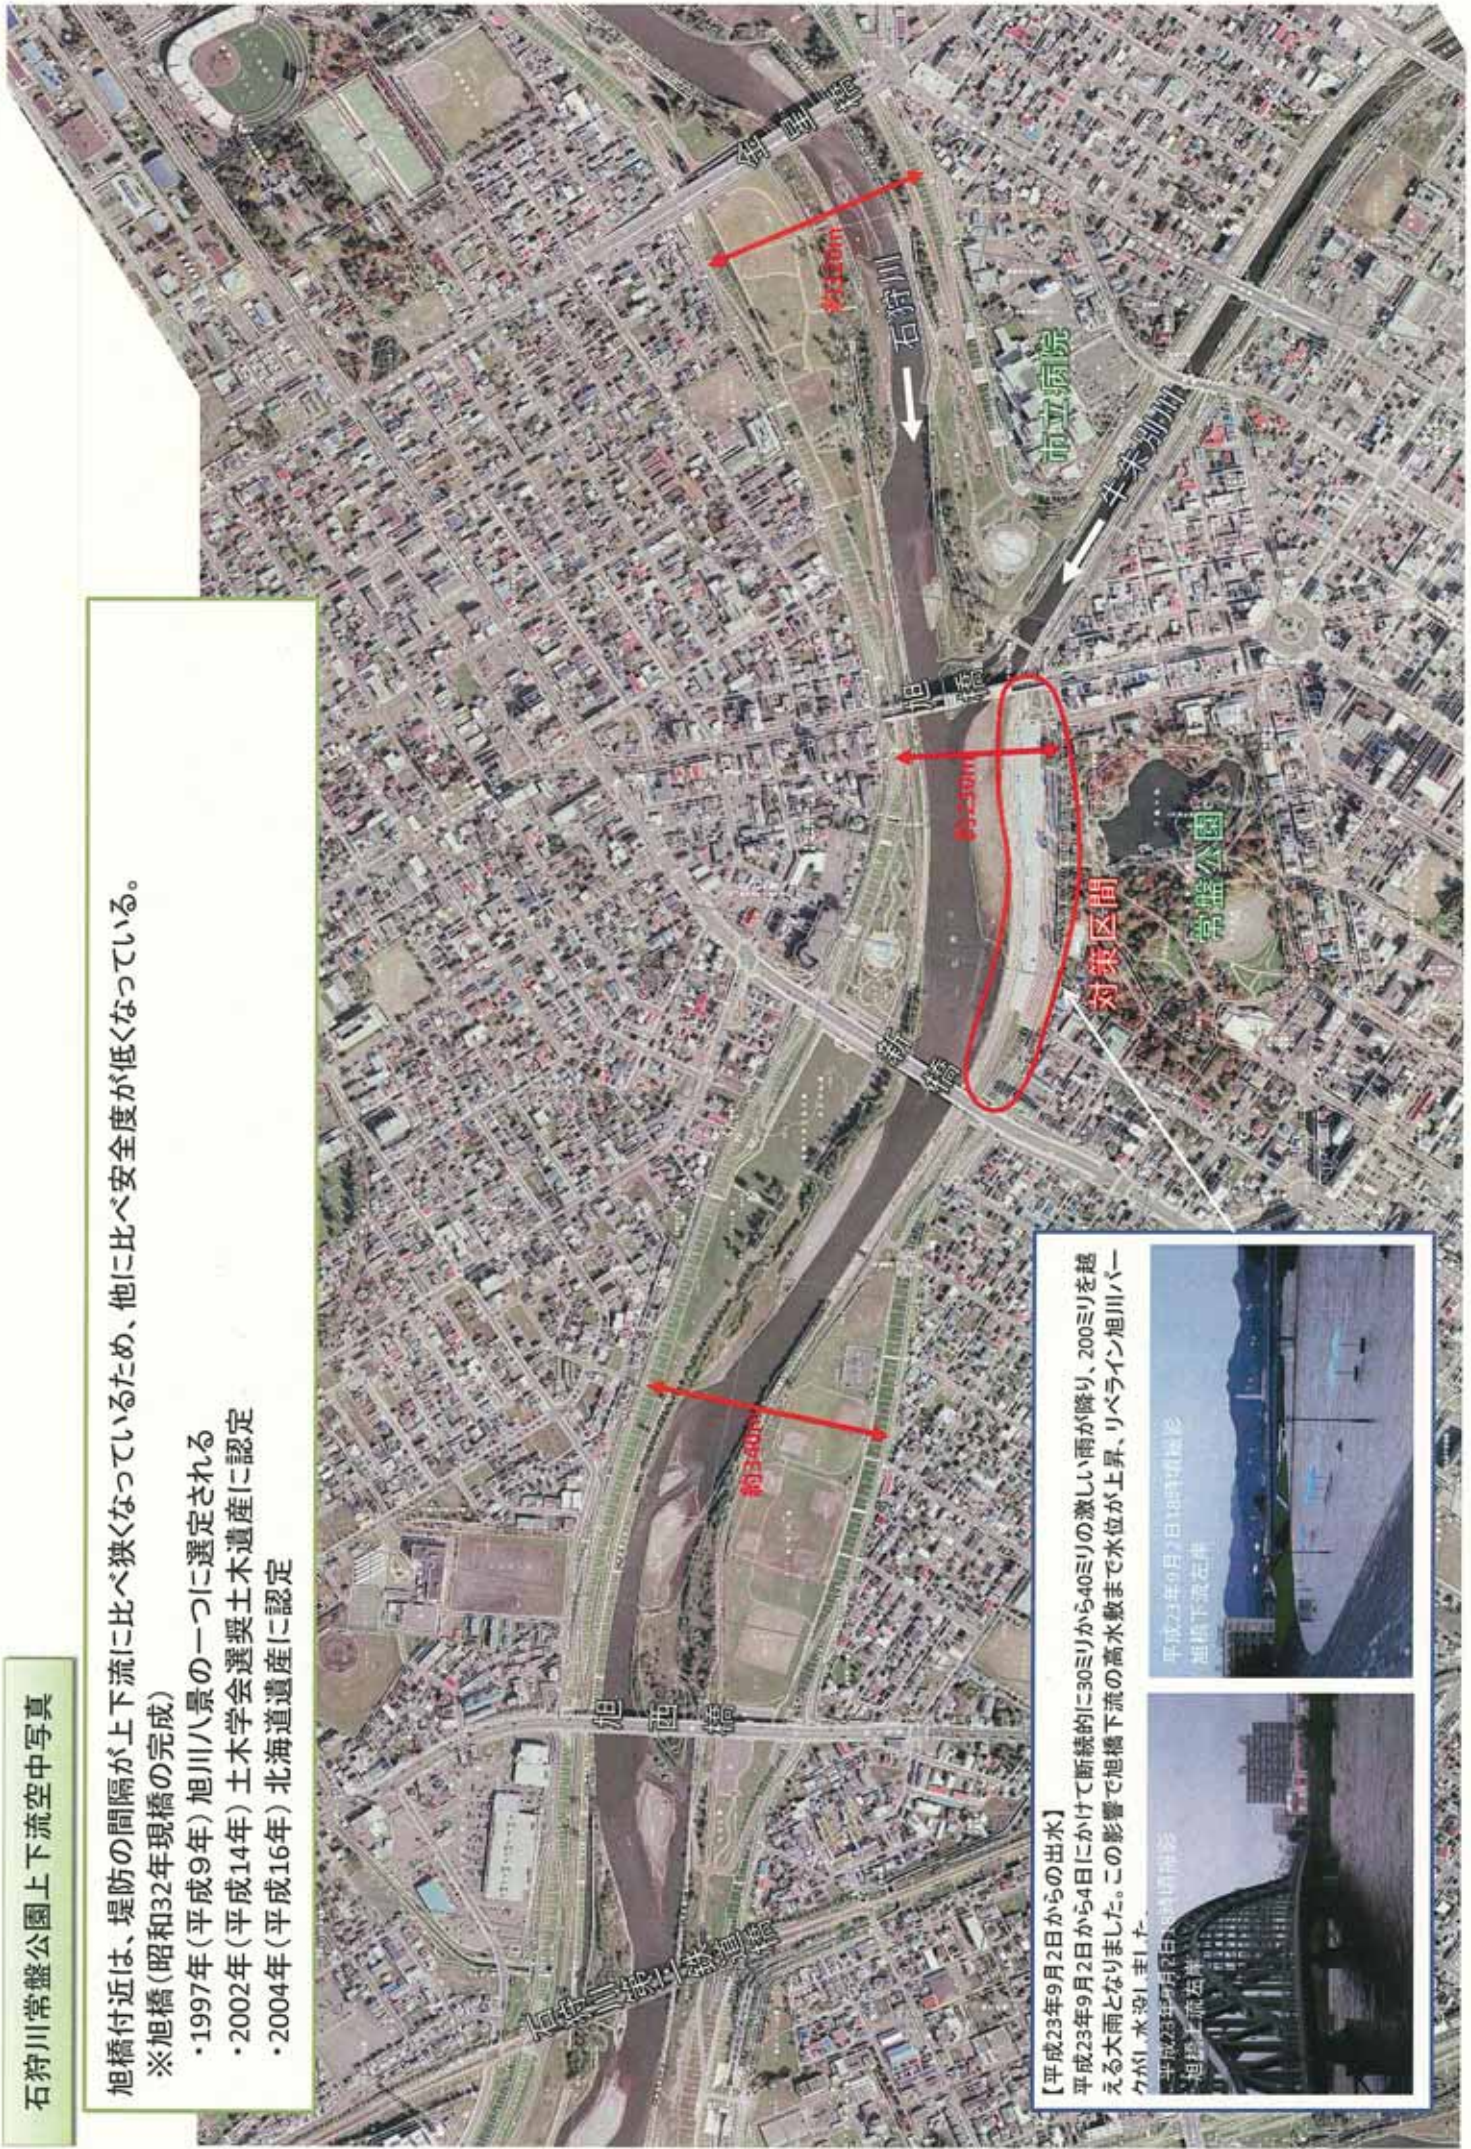
石狩川常盤公園上下流空中写真

旭橋付近は、堤防の間隔が上下流に比べ狭くなってきているため、他に比べ安全度が低くなっている。

※旭橋(昭和32年現橋の完成)

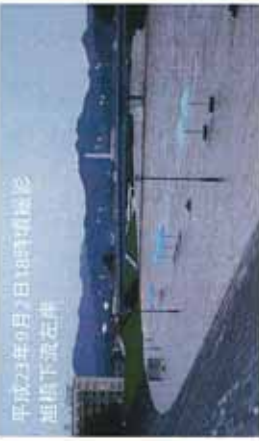
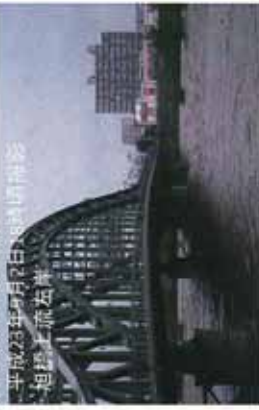
【平成23年9月2日からの出水】

平成23年9月2日から4日にかけて断続的に30ミリから40ミリの激しい雨が降り、200ミリを超える大雨となりました。この影響で旭橋下流の高水敷まで水位が上昇、リベライン旭川バークラスI 水没しました。

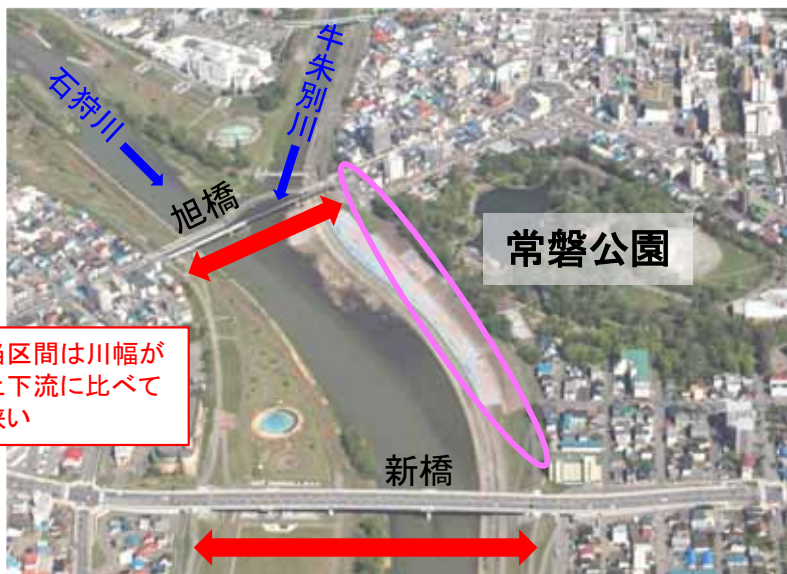
当区間は川幅が上下流に比べて狭い

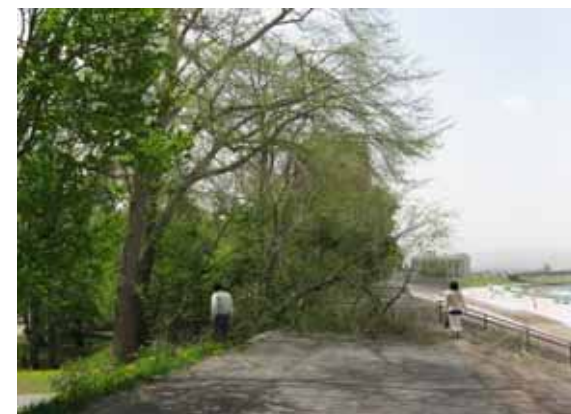
◆強風に樹木があおられると、木の動揺により堤防が振動し緩む。倒木した場合は、堤防が損傷する。流木化した木は、堤防損傷・流下阻害を誘発する。
