第3回常磐公園河川空間検討懇談会

・樹木保全による堤防形状の検討

平成24年11月29日(木) 13:30～
旭川市職員会館 2階3号室

旭川市土木部公園みどり課

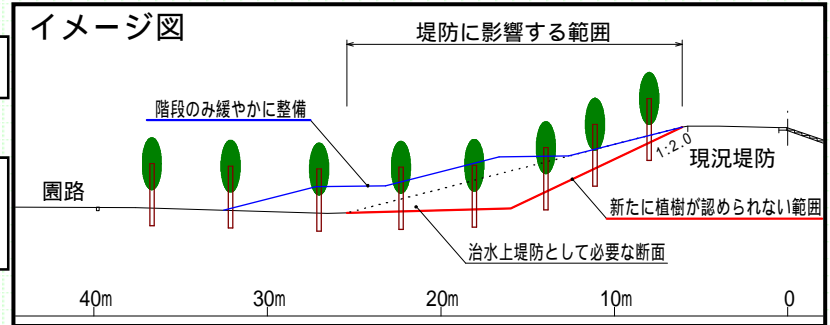
階段を拡幅するため、その影響範囲のみ整備する

- ・駐車場の整備や天端拡幅もされず**イベント時の安全性・利便性が解決されない**
- ・堤防に新たに樹木を植樹することは河川管理上認められないため計画的な樹木の更新が行えず、危険木を年々整理していくと、**将来的に堤防上と堤防に影響する公園区域には樹木がなくなり、当該箇所での樹木の量が減少する**
- ・完成堤防に対して幅が足りない点や断面内に樹木や切株が残されているといった**治水上の問題点が解決されない**

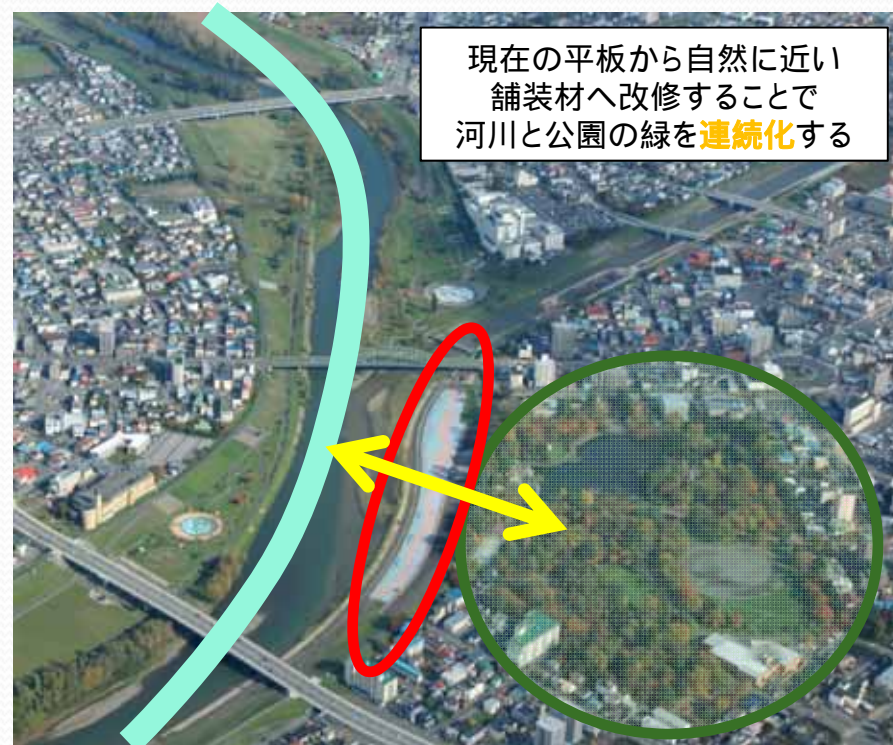
高水敷の整備例
低木の植栽など

現在の平板から自然に近い
舗装材へ改修することで
河川と公園の緑を連続化する
