樹木の現状と課題の整理

整備後における樹木の推移

5-4 最終案の上位計画との整合性

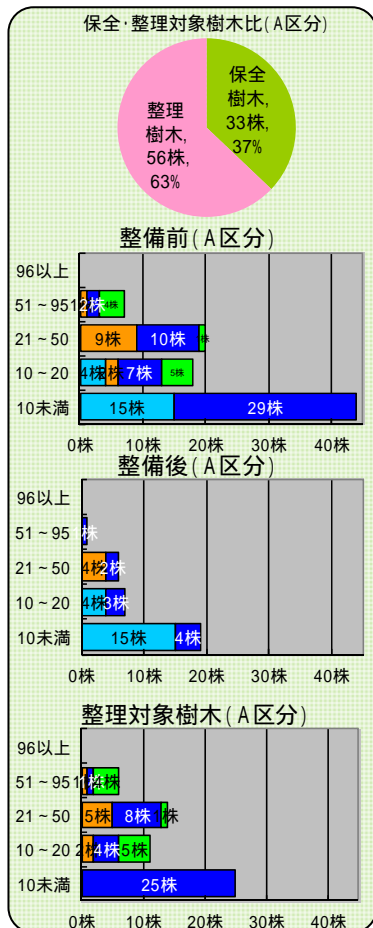
区分毎に整備前後の樹木の推移を示します。保全対象樹木の比率は区分毎に大きく異なり、C区分が最も高く、B区分が最も低い比率になっています。これは堤防影響範囲外であるC区分では、盛土の方法を工夫することで既存樹木の保全が可能のためです。現況堤防法面であるA区分、計画堤防範囲内となるB区分では、全ての既存樹木が整理対象となりませんが、移植可能な良好な樹木は全て移植することとしています。また、整理対象樹木の株数はA区分が最も多く56株ありますが、その大半は良好ではない直径10cm未満の樹木となっています。

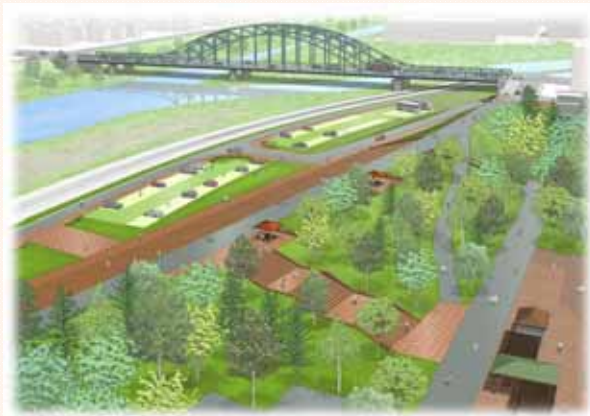
新たな憩いの空間の創出

堤防を緩傾斜化し，天端（上面）を拡幅することで芝生を主体としたオープンスペースを整備します。水辺のオープンカフェや地域，団体によるイベントの開催など常磐公園の利活用の幅が広がります。また，日常の利用においても堤防の芝生の上やあずまやで公園の風景を眺めながらゆったりと過ごすことのできる空間をつくります。
