春光台公園の遊具改修について

春光台公園の遊具について

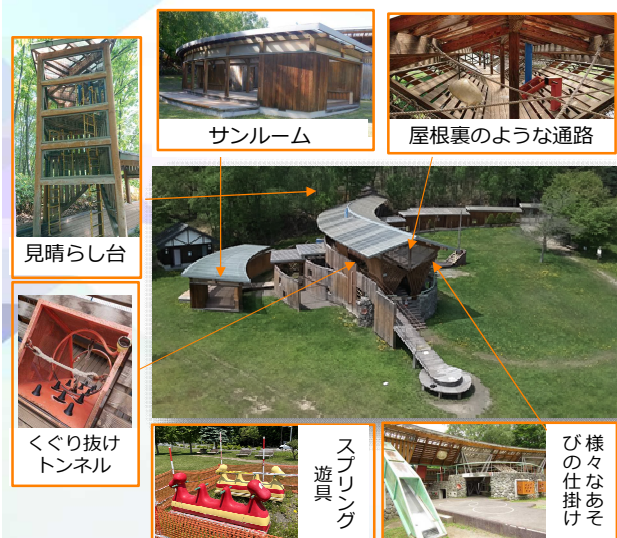
宝くじ遊園

平成6年に宝くじ振興会から寄贈

- ・大型木製遊具
巨大な屋根の下にひし形の屋根裏のような通路から構成され、ネット遊具やくぐり抜けトンネル、見晴らし台等様々なあそびの仕掛けが組み込み込まれた遊具
- ・サンルーム
親子や子ども達の休息場所
- ・スプリング遊具

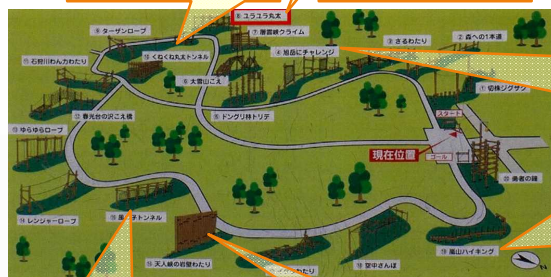
嵐山ハイキング

- ・昭和58年にアスレチック遊具20基を周回コース上に設置
- ・全体的な劣化により平成19年に全ての遊具を新しく更新
- ・構造部材が木材のため、腐食が見られる部材の交換を繰り返し現在19基利用可能
- ・主部材である木材の支柱の腐食により現在1基使用禁止としている
