常磐築堤付近立木調査平面図

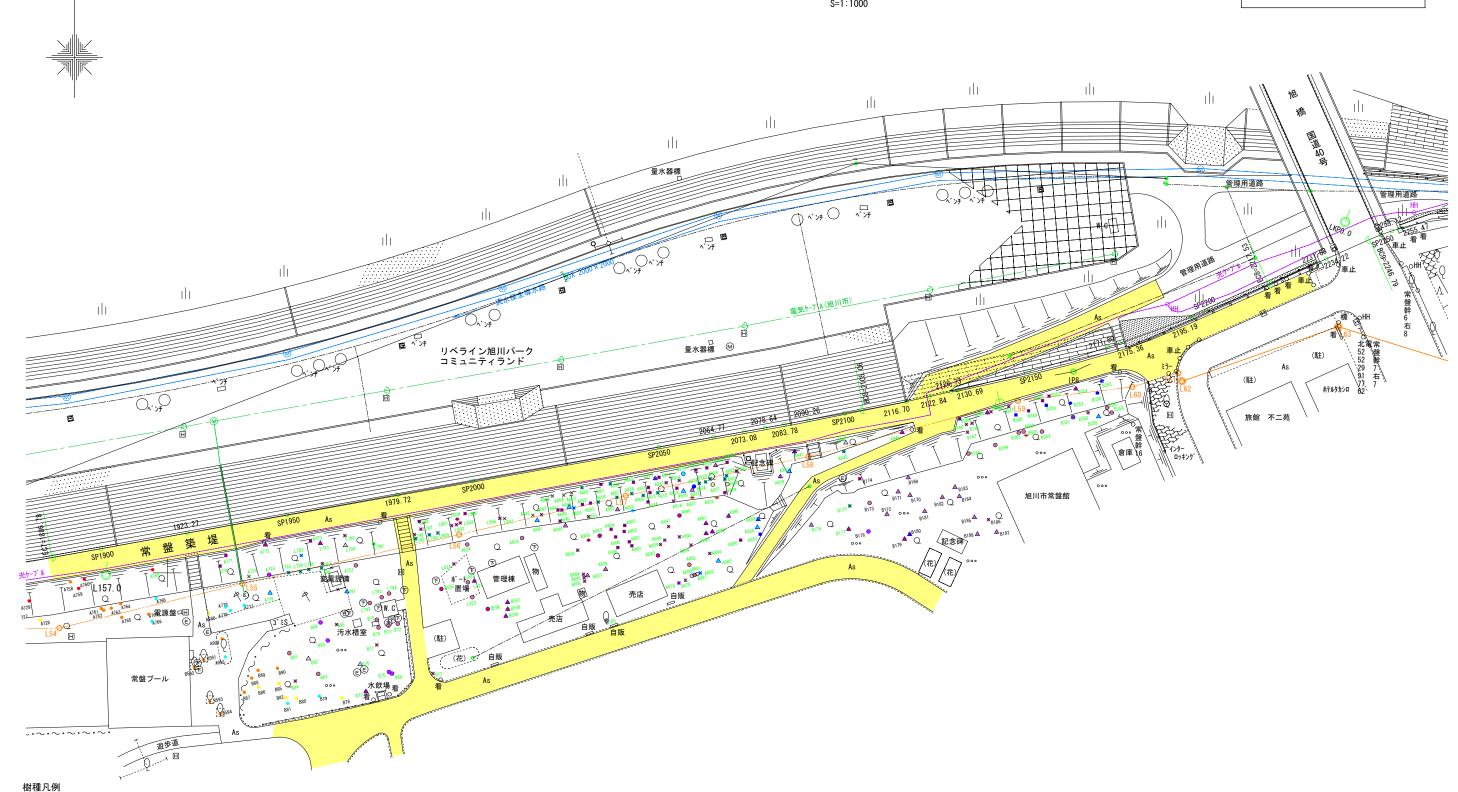
127 127 017	127 127 017 3							
記号	樹 種							
	イタヤ							
	ヒバ、ドロノキなど							
	イチイ							
	サクラ							
	ハルニレ							
	ニセアカシア							
	ヤナギ

立木調査判定表 (胸高直径10cm以上)

- 合計			
		10~20	21~50	51 ~ 95	96以上	
0	移植可能(移植を試みる意義あり)	40本	3本	_	_	43本
Δ	移植不可(残置 or 伐採)	19本	33本	12本	1本	65本
×	伐採	70本	48本	18本	2本	138本
	合 計	129本	84本	30本	3本	246本

株単位立木調査判定表(胸高直径10cm以上)

胸高直径(cm)						合 計
		10~20	21~50	51 ~ 95	96以上	
0	移植可能(移植を試みる意義あり)	29株	3株	_	_	32株
Δ	移植不可 (残置 or 伐採)	13株	26株	12株	1株	52株
×	伐採	38株	42株	16株	2株	98株
	合 計	80株	71本	28株	3株	182株
