事例番号	H24-3	事故分類	物損公衆
工事名	春光台団地既存住宅解体その4工事		
事故発生状況	バックホウで建築物周囲の除雪作業中、バケツで壁際のガス管立ち上がり部分を切断し、ガス管内の残留ガスを放出させた。		
事故原因	ガス管の状況確認を怠り除雪作業を行ったこと		
事故発生後の措置	住宅廻り除雪時には壁際は人力にてスコップで雪を取り除く。		
事故概要図

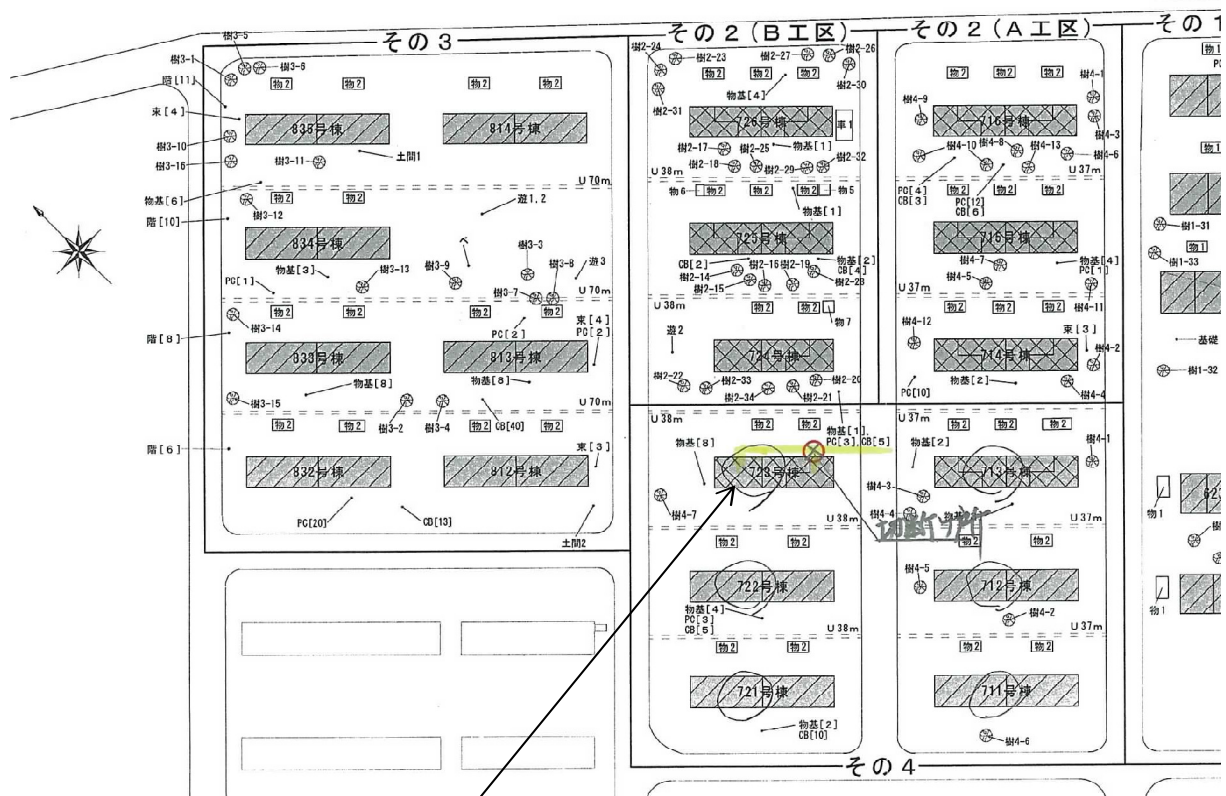
事故概要図

723号棟の建物周囲をバックホウで除雪中に、
建物壁面に露出していたガス管に接触

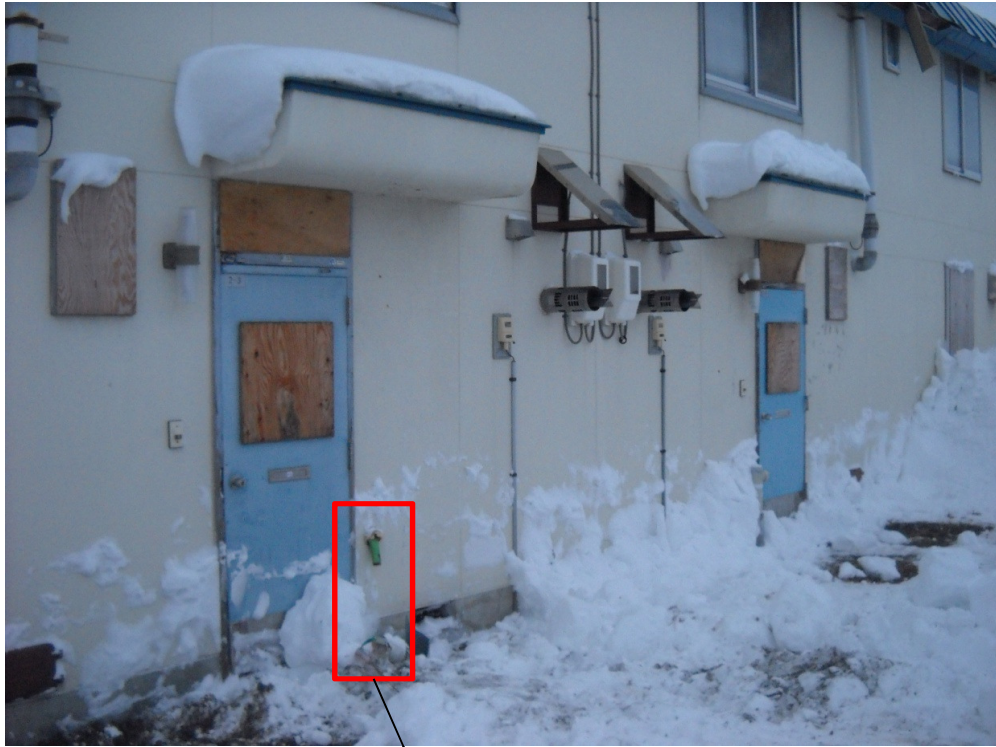
接触により破損したガス管
