事例番号	H24-5	事故分類	労働災害
工事名	旭川駅前広場キャンピー(A)新設工事		
事故発生状況	重機(バックホウ)の搬出の際、搬出用トラックの荷台へ自走で重機を移動した際、キャタピラが滑り重機が荷台から横転した。 重機の破損及びオイル漏れ。人災なし。		
事故原因	搬出用トラックが多少斜めになっていたが、滑り落ちることを予想しなかった。		
事故発生後の措置	職長の指示のもと作業標準書に従い作業し、指示がない作業や単独で作業はしない。 作業手順に従い周囲の確認を実施し、傾斜の場所では作業をしない。 冬期間の作業を考慮し状況に応じた作業を行う。		
事故概要図

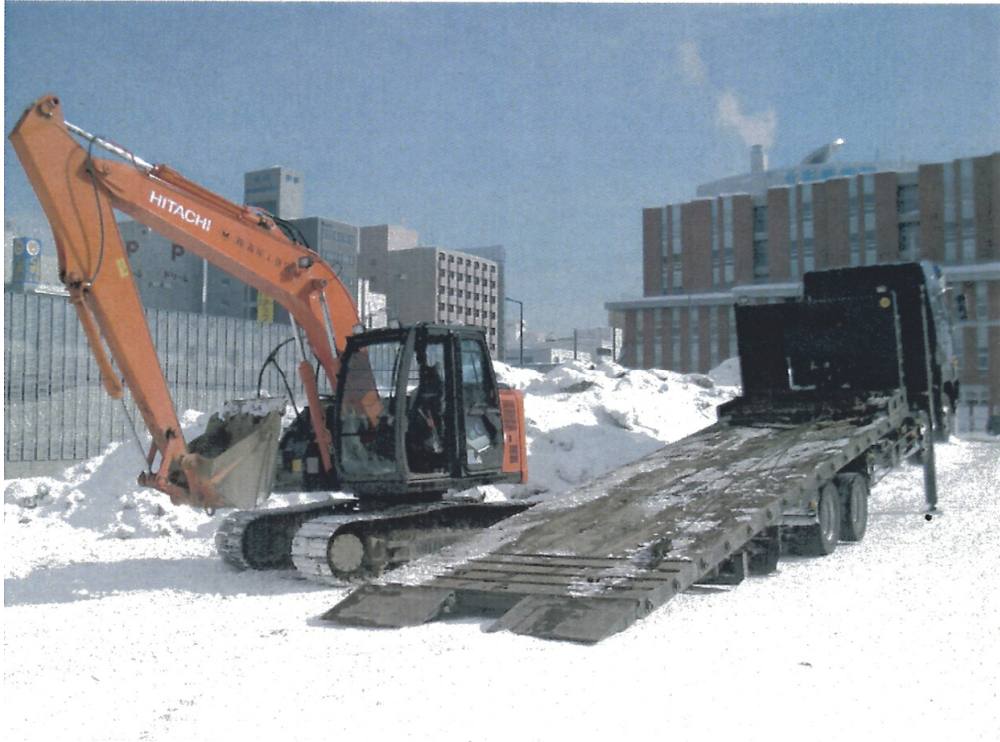
積込み状況(再現)

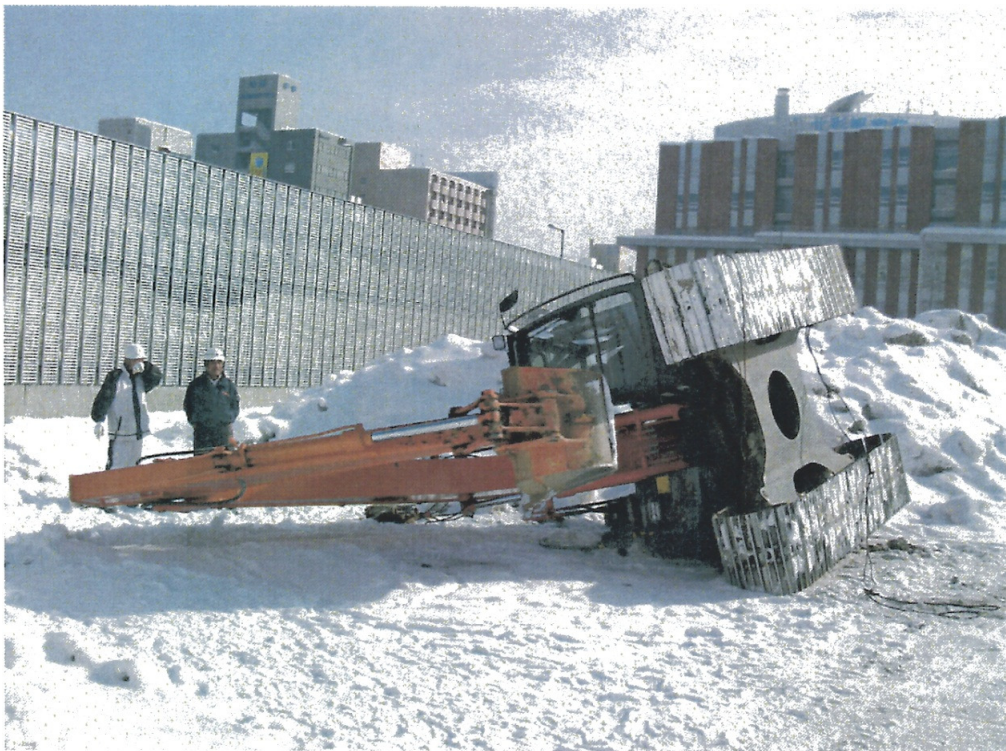
転倒状況(実際)
