1. 旭川市のごみ埋立処分場の歴史

3. 中園廃棄物最終処分場に埋め立てられた廃棄物

4. 中園廃棄物最終処分場の適正化工事

5. 旭川市廃棄物処分場の状況

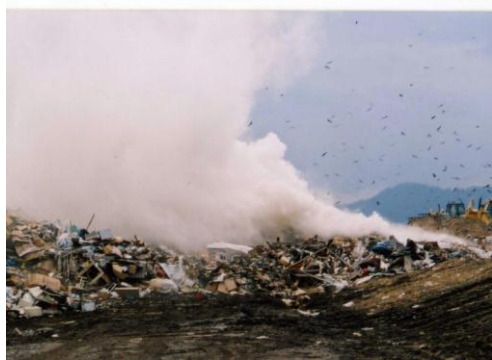
埋立地火災 (平成12年)

煙と炎が立ち上がり、消火活動を行っているところです。ごみの中にガス缶やライター等の引火物、発火物があると火災になることもありました。

火災が起きたときは水をかけると余計に燃えた。火を消すには土をかぶせるのが一番効果的であった。

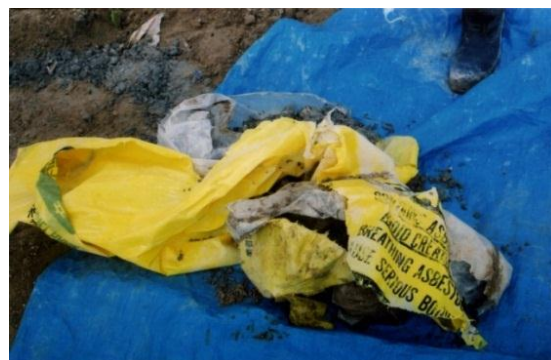
アスベスト(石綿)の埋立状況 (平成13年)

アスベストを袋に入れ二重に包んで埋め立てたが、かぶせる土が少なく、雪どけ時期には土から出てきていました。

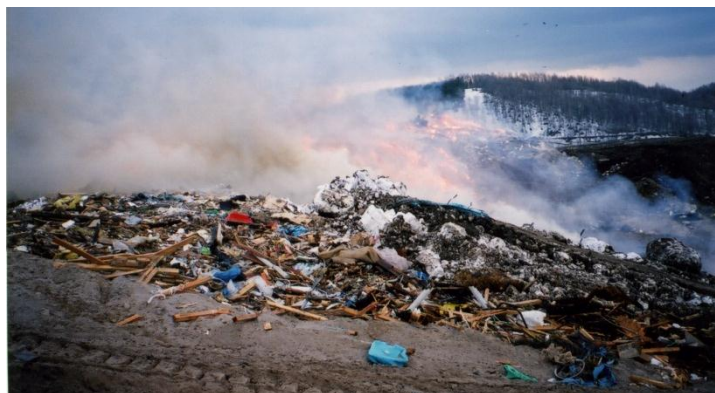
埋立地火災

(平成12年) 埋立地から炎が広がっている様子

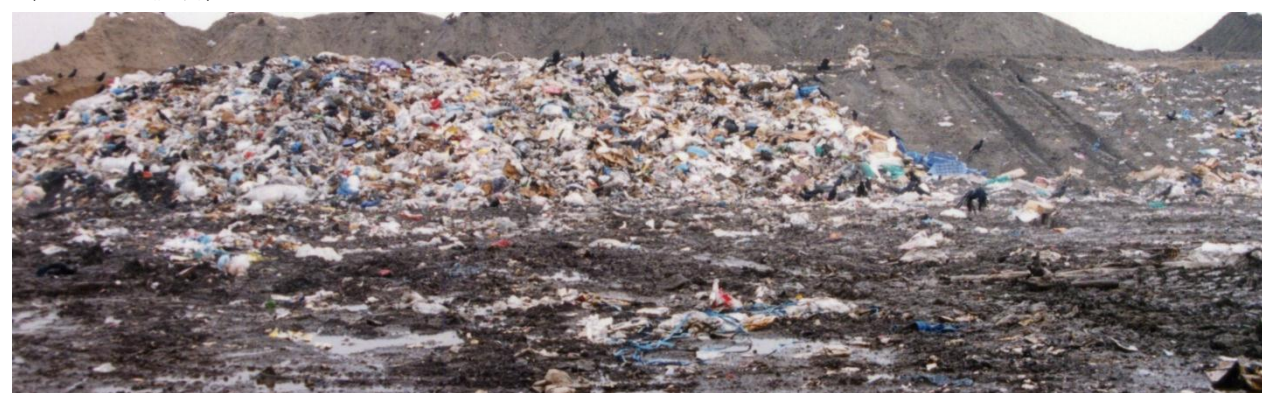
埋立状況

(平成10年頃) 覆土(ごみの上に土をかぶせること)がされず、ごみが露出している様子

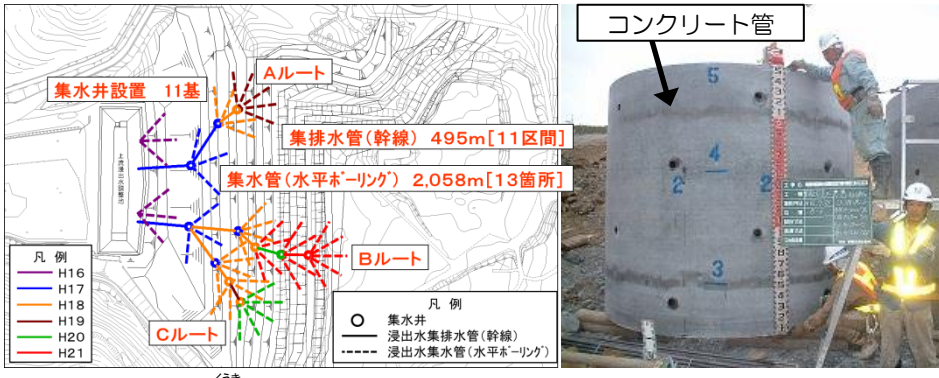
1) 汚れた水の排水

埋立地の中にたまっている汚れた水をまとめて排水する。
方法：直径2.5m、深さ15~42.5mの大きなコンクリート管を11基、管同士を結ぶ直径25cmの汚れた水を集める管と直径4cmの管を水平に設置 (浸出水集排水)

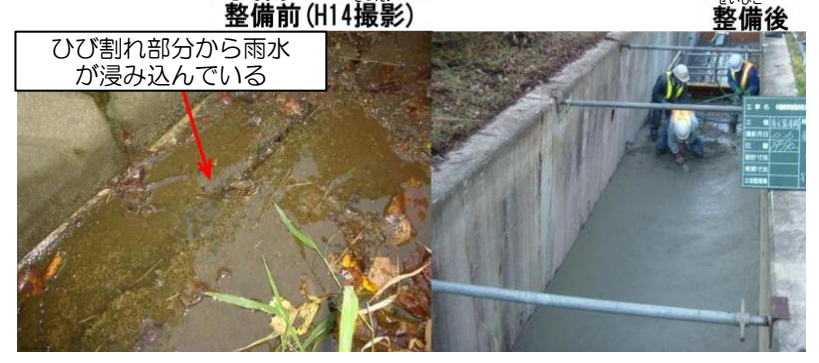
1) 埋立地のまわりから入ってくる雨水の量を減らす

方法：外周の水が流れる水路を補修する (外周水路補修) 982m

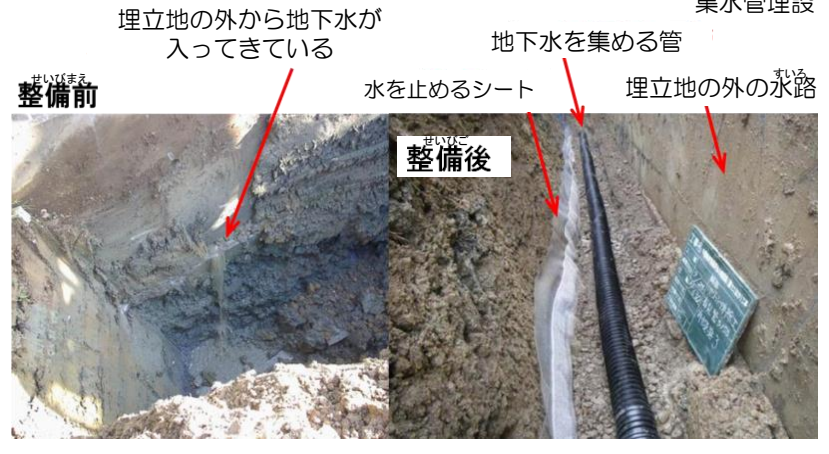
2) 埋立地の外から地下水が入ってくるのを防ぐ

方法：管を埋めて、埋立地に入ってくる地下水を集める (地下水排除) 集水管埋設 572m

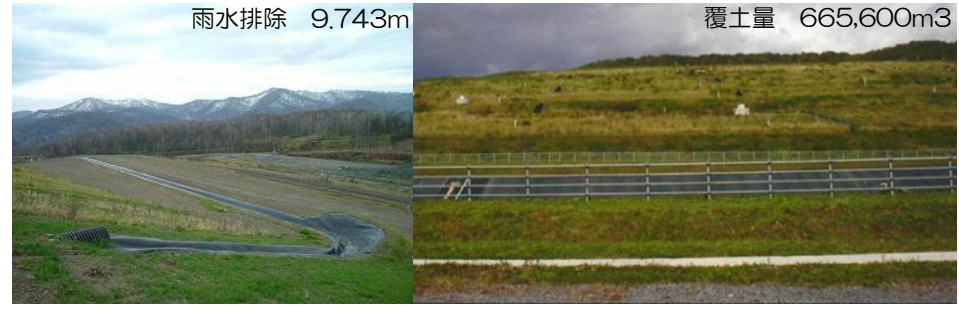
3) 埋立地の表面からしみこむ雨水の量を減らす

方法：埋立地の表面の雨水を集める (雨水排除) 雨水排除 9,743m
埋立地の表面を土砂でおおって、雨水をしみこませない (最終覆土) 覆土量 665,600m³

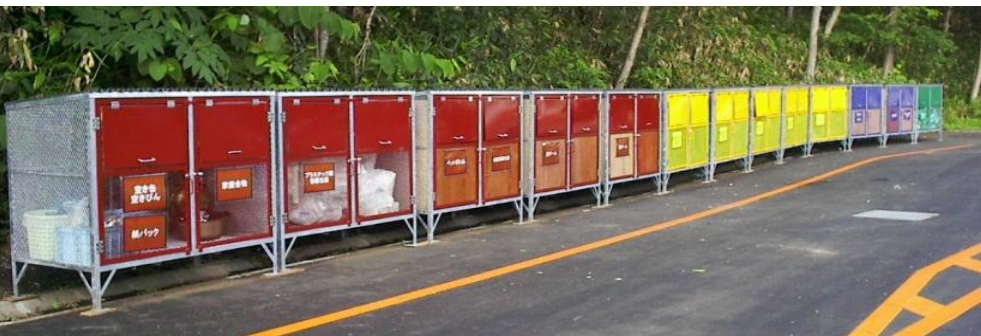
分別ボックスの設置 (平成23年7月)

資源物や燃やせるごみを埋め立てしないよう、受付前に分別ボックスを置き、燃やせないごみだけを埋め立てする取り組みを始めました。

今後の取り組み 分別ボックスを設置し燃やせるごみなどを受け入れない取り組みを行っていますが、それでもまだ、地域住民の方はカラスなどによる農作物の被害を受けています。今後も、正しいごみの受け入れを徹底するとともに、ごみの分別や量を減らすことに対する市民一人一人の気持ちをもっと高めるための啓発活動の推進など、処分場の周辺の環境を守る取り組みを続けていくことが必要です。

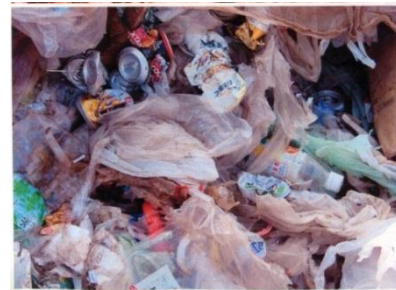
搬入されるごみの状況 (平成18年)

仕事から出る燃やせないごみ(コンビニなどから排出されるもの)の中に缶、ペットボトル、プラスチック製容器包装が混入しています。ごみを出す人に指導を行うとともに、コンビニを利用する人に分別を呼びかけることが大切です。

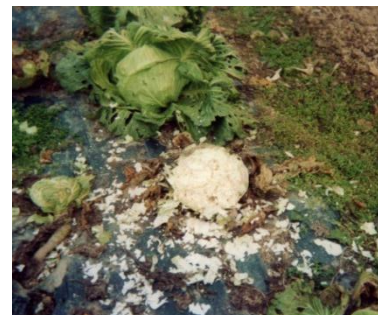
野菜の食害状況 (平成18年)

燃やせるごみが埋立地に入ってくると、カラスが集まってきてしまい、周辺の畑で被害が起きています。ごみの分別徹底を市民に呼びかけていく必要があります。
