ため池ハザードマップ 【 東桜岡第1ダム及び第2ダム 】

浸水想定区域

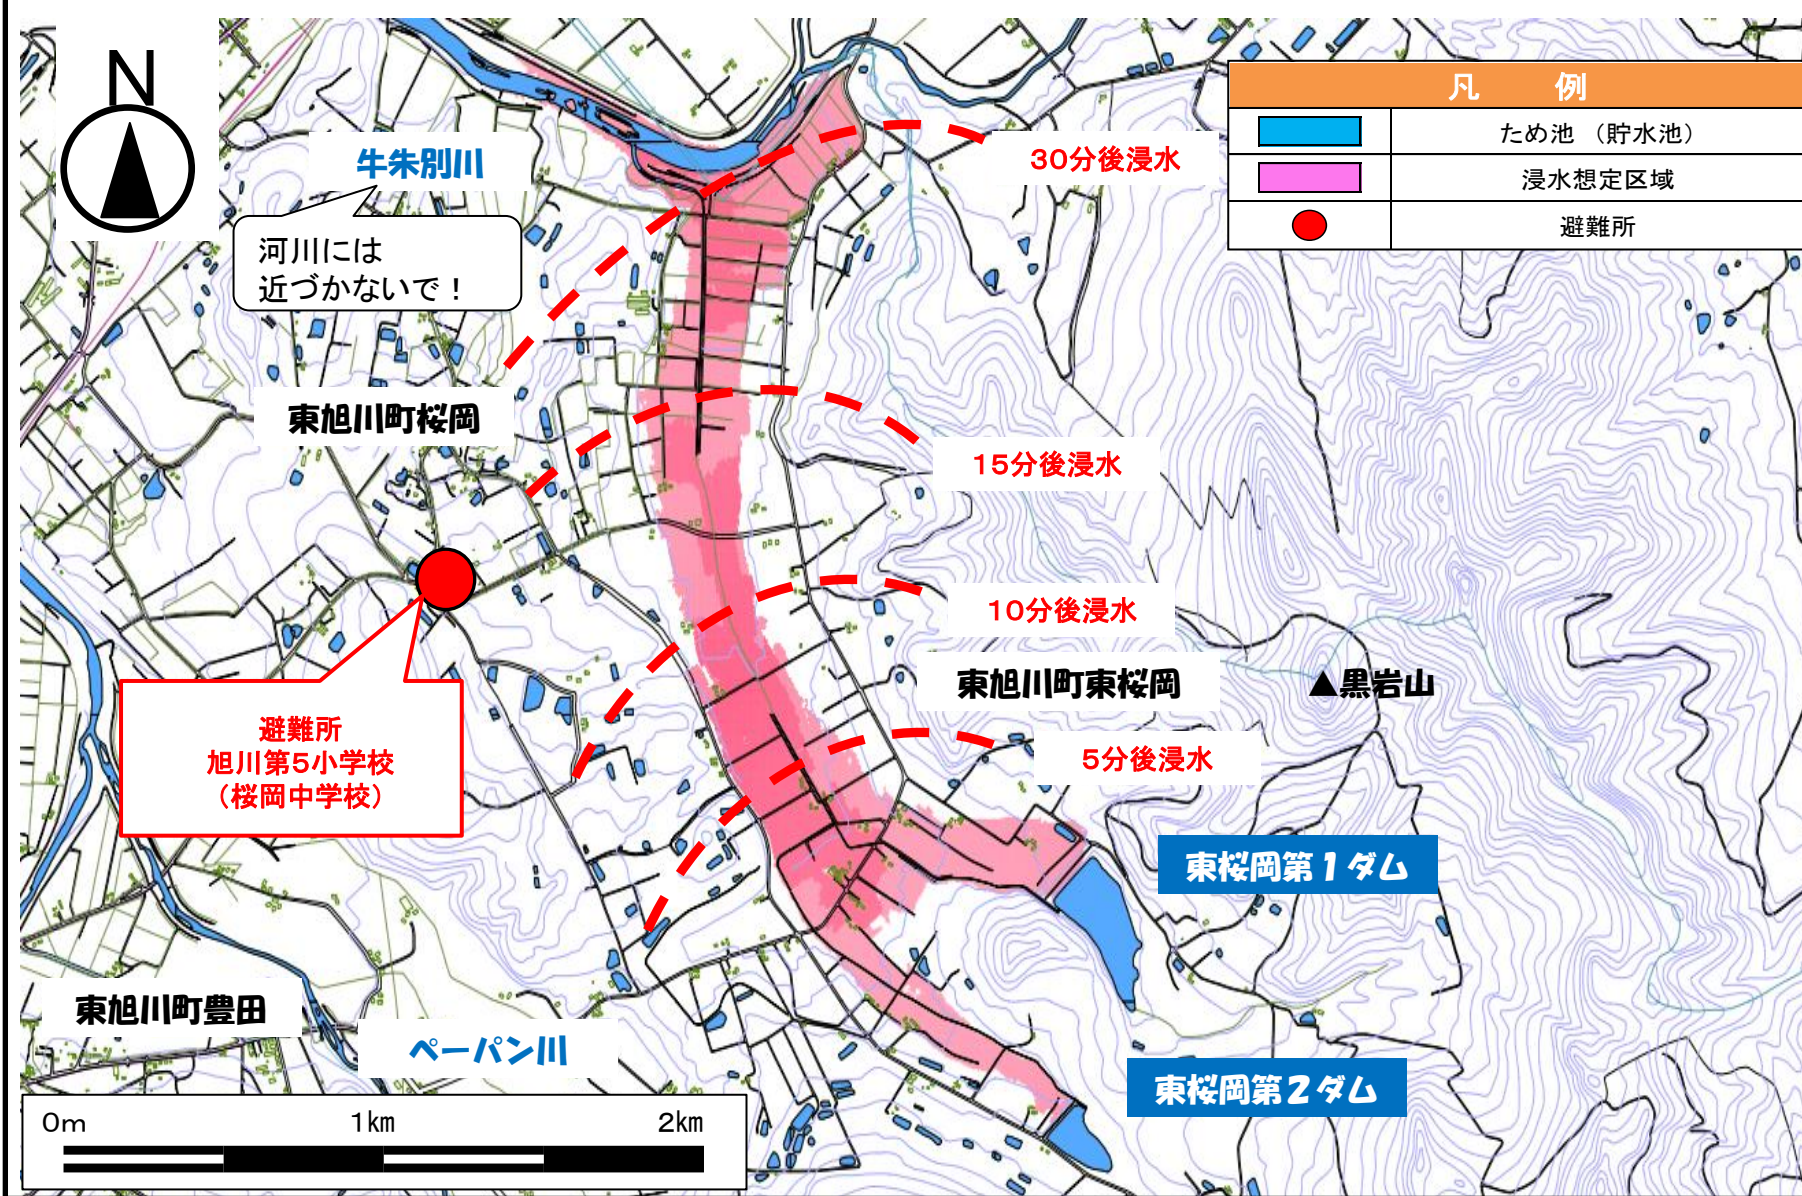
S=1:25,000

実際の浸水区域は、ダムの貯水量、堤体の被害の程度、周辺の土地の利用状況等により、表示されている範囲以外にも被害が発生する可能性がありますので、注意が必要です。

この浸水区域については、ダムが決壊した際の浸水域であり、ダム以外の氾濫は想定しておりません。

「東桜岡第1ダム」と「東桜岡第2ダム」が、同時に決壊した場合には、想定した「浸水区域」や「最大水深」を超える可能性があります。
