常磐公園付近の風倒木事例

平成24年11月8日
旭川開発建設部

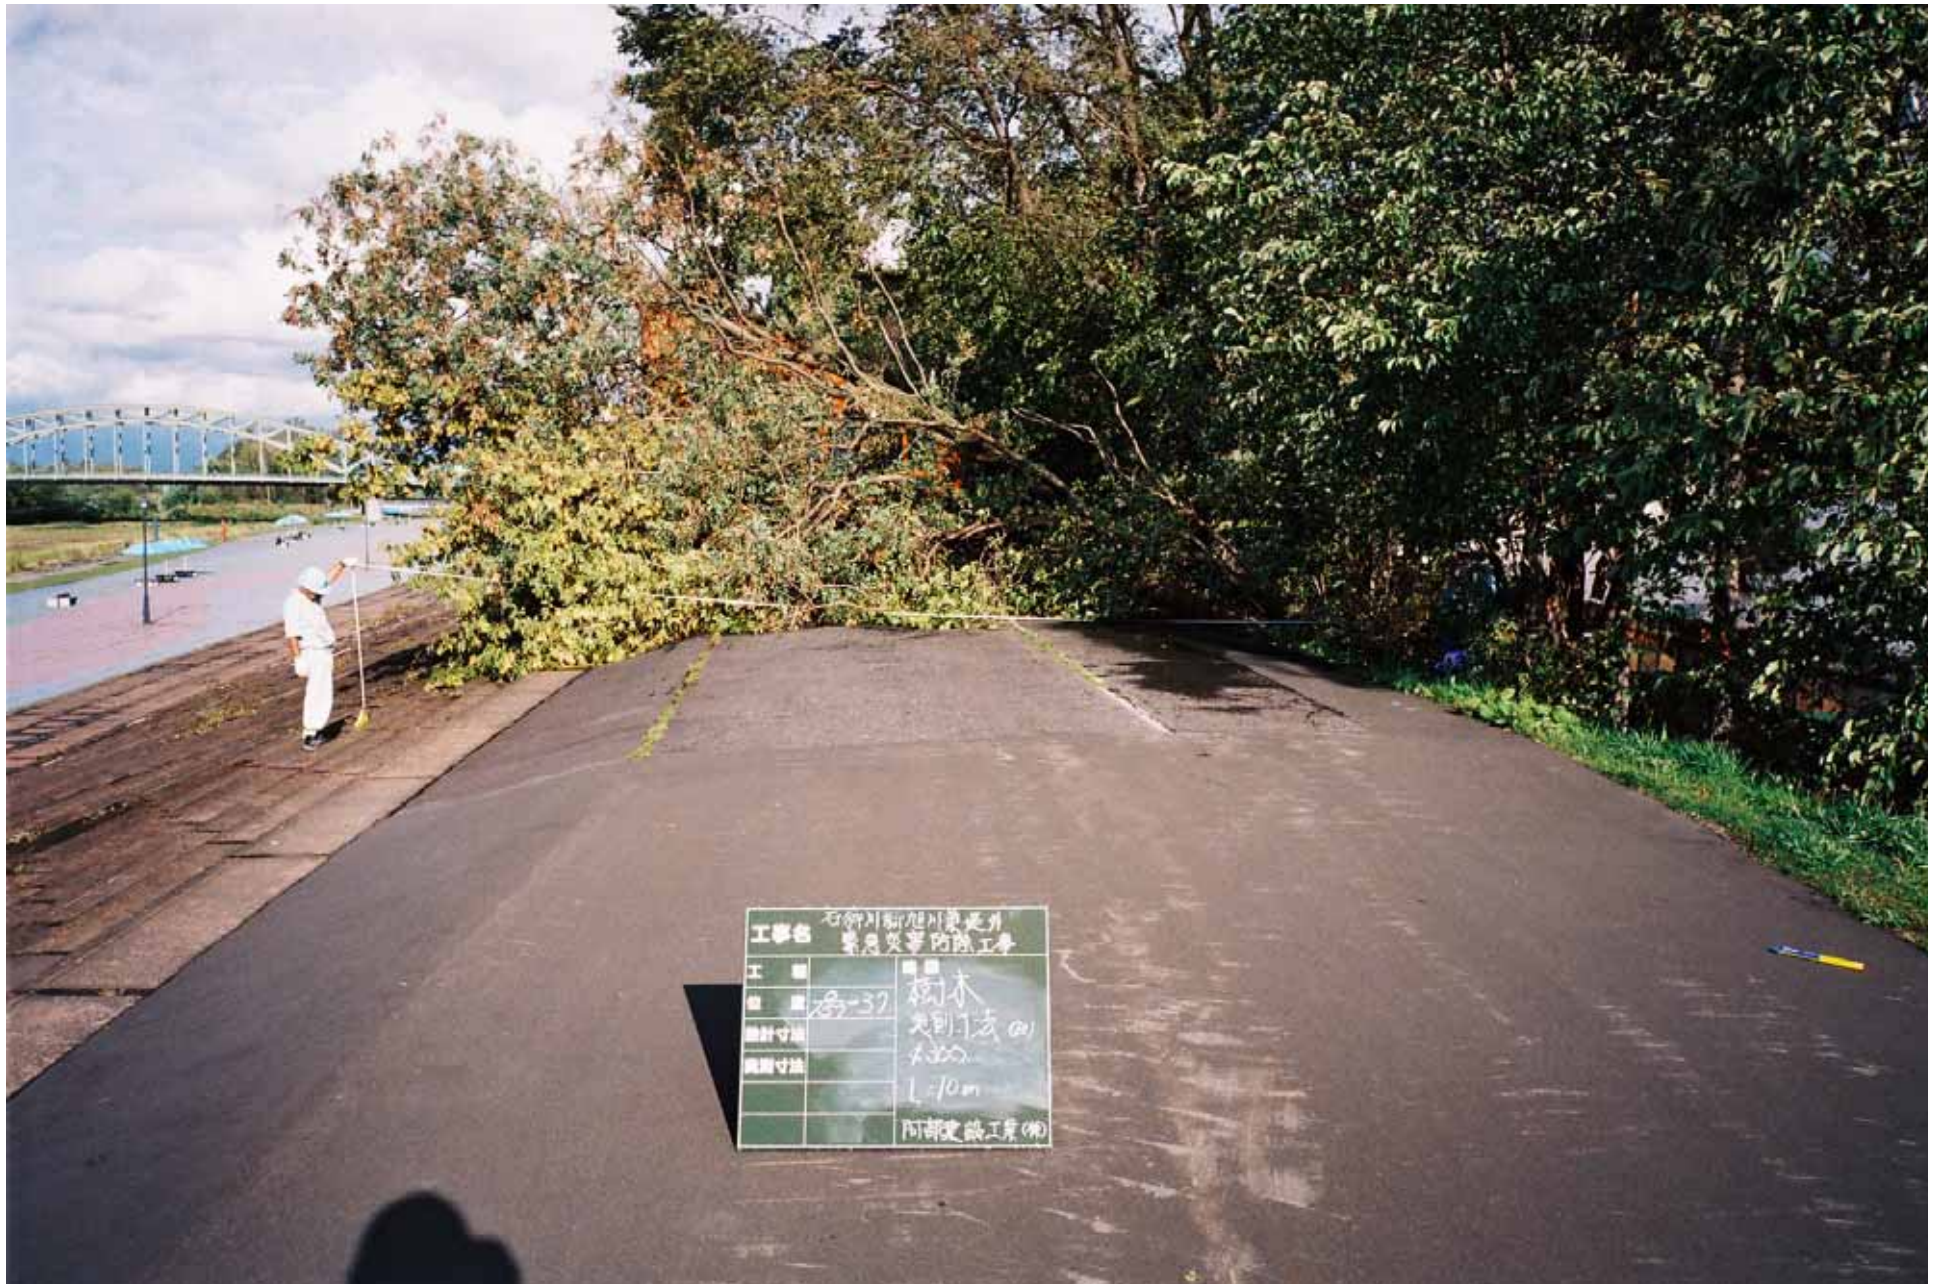
平成16年9月8日 ニセアカシヤ（樹高10M程度、直径30cm）
台風18号（気象庁旭川観測所での瞬間最大風速30.3m/秒）

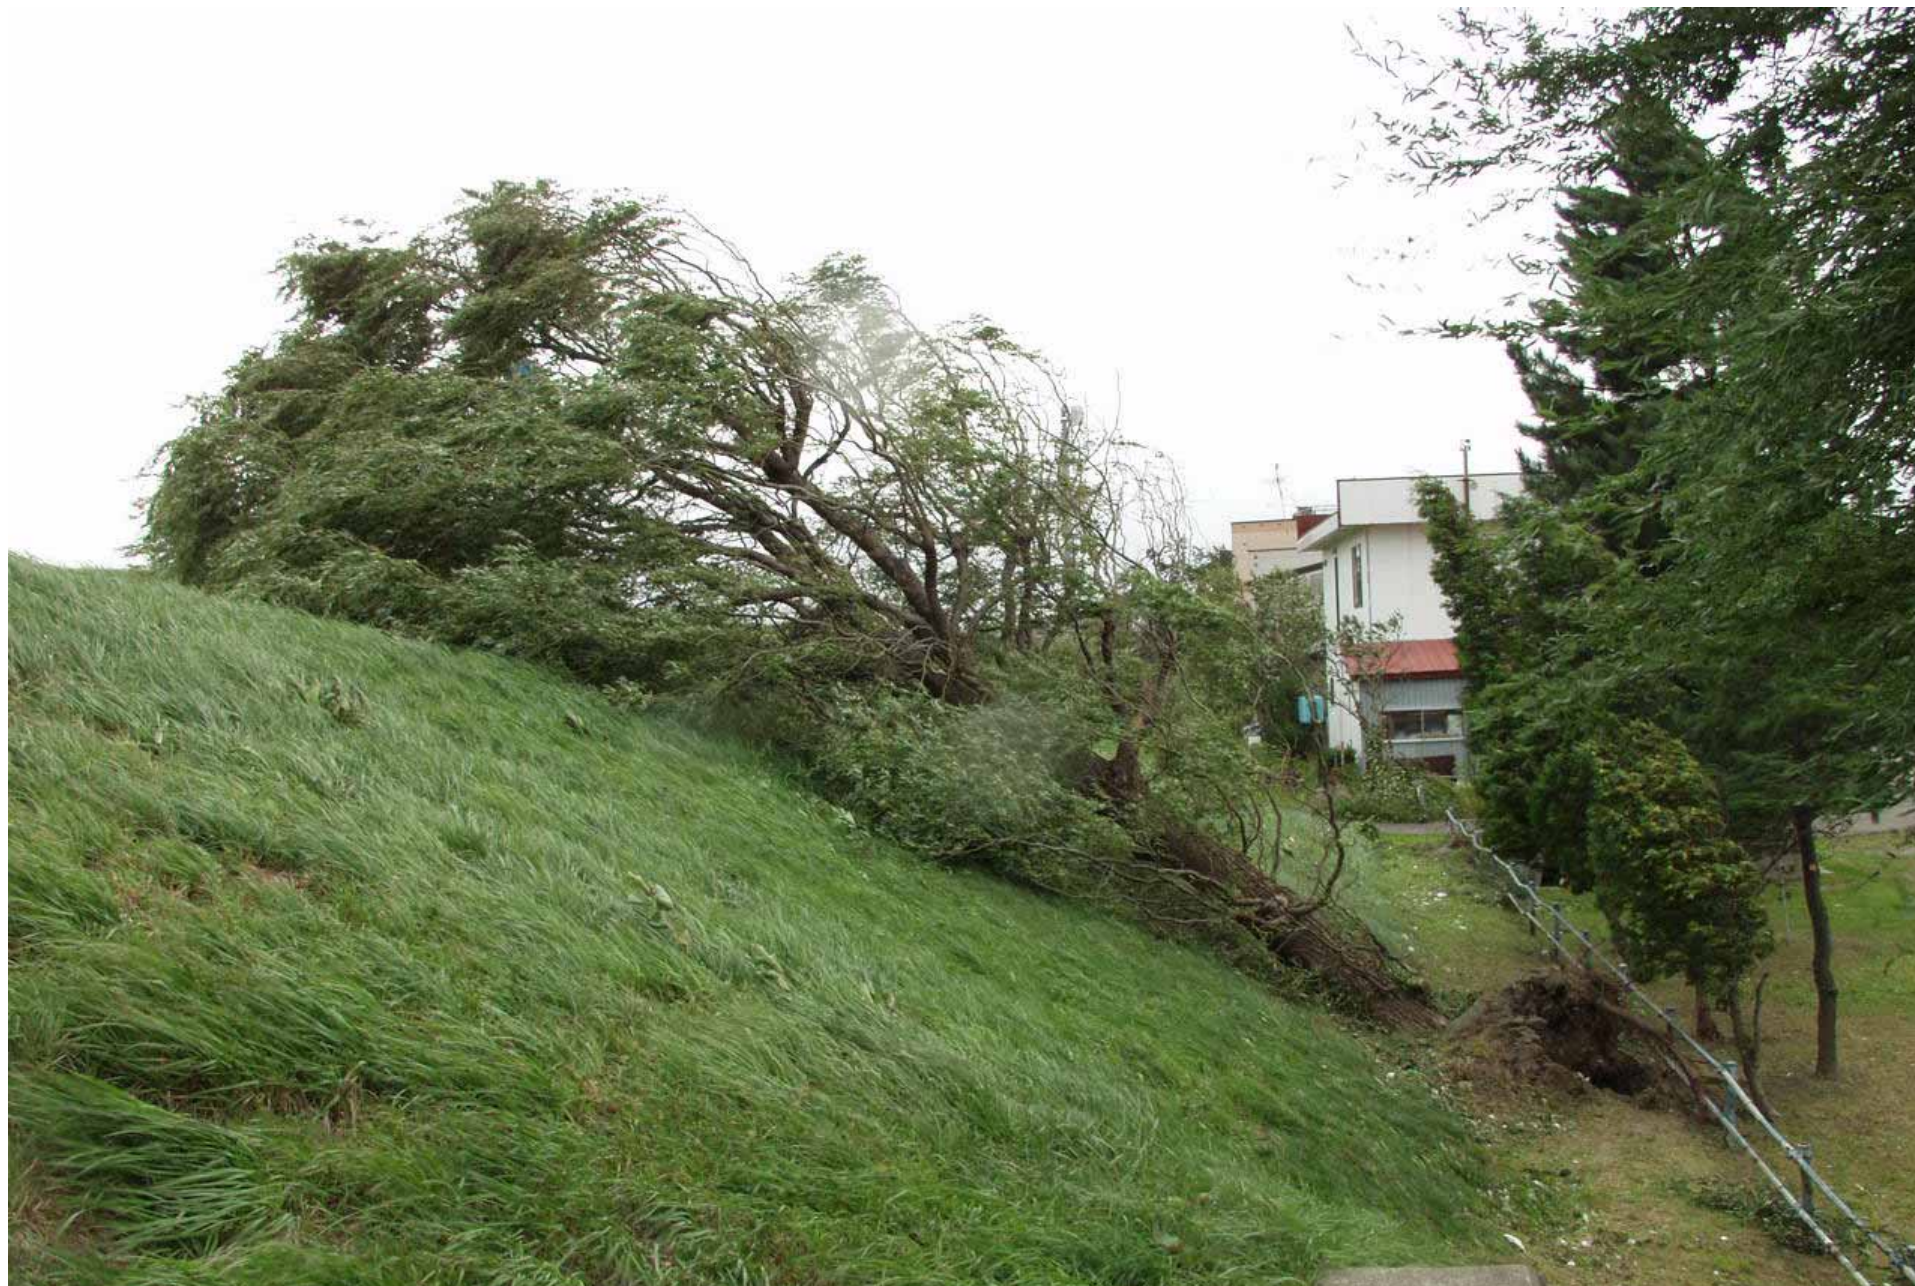
平成16年9月8日 ヤナギ（樹高10M程度）
台風18号（気象庁旭川観測所での瞬間最大風速30.3m/秒）

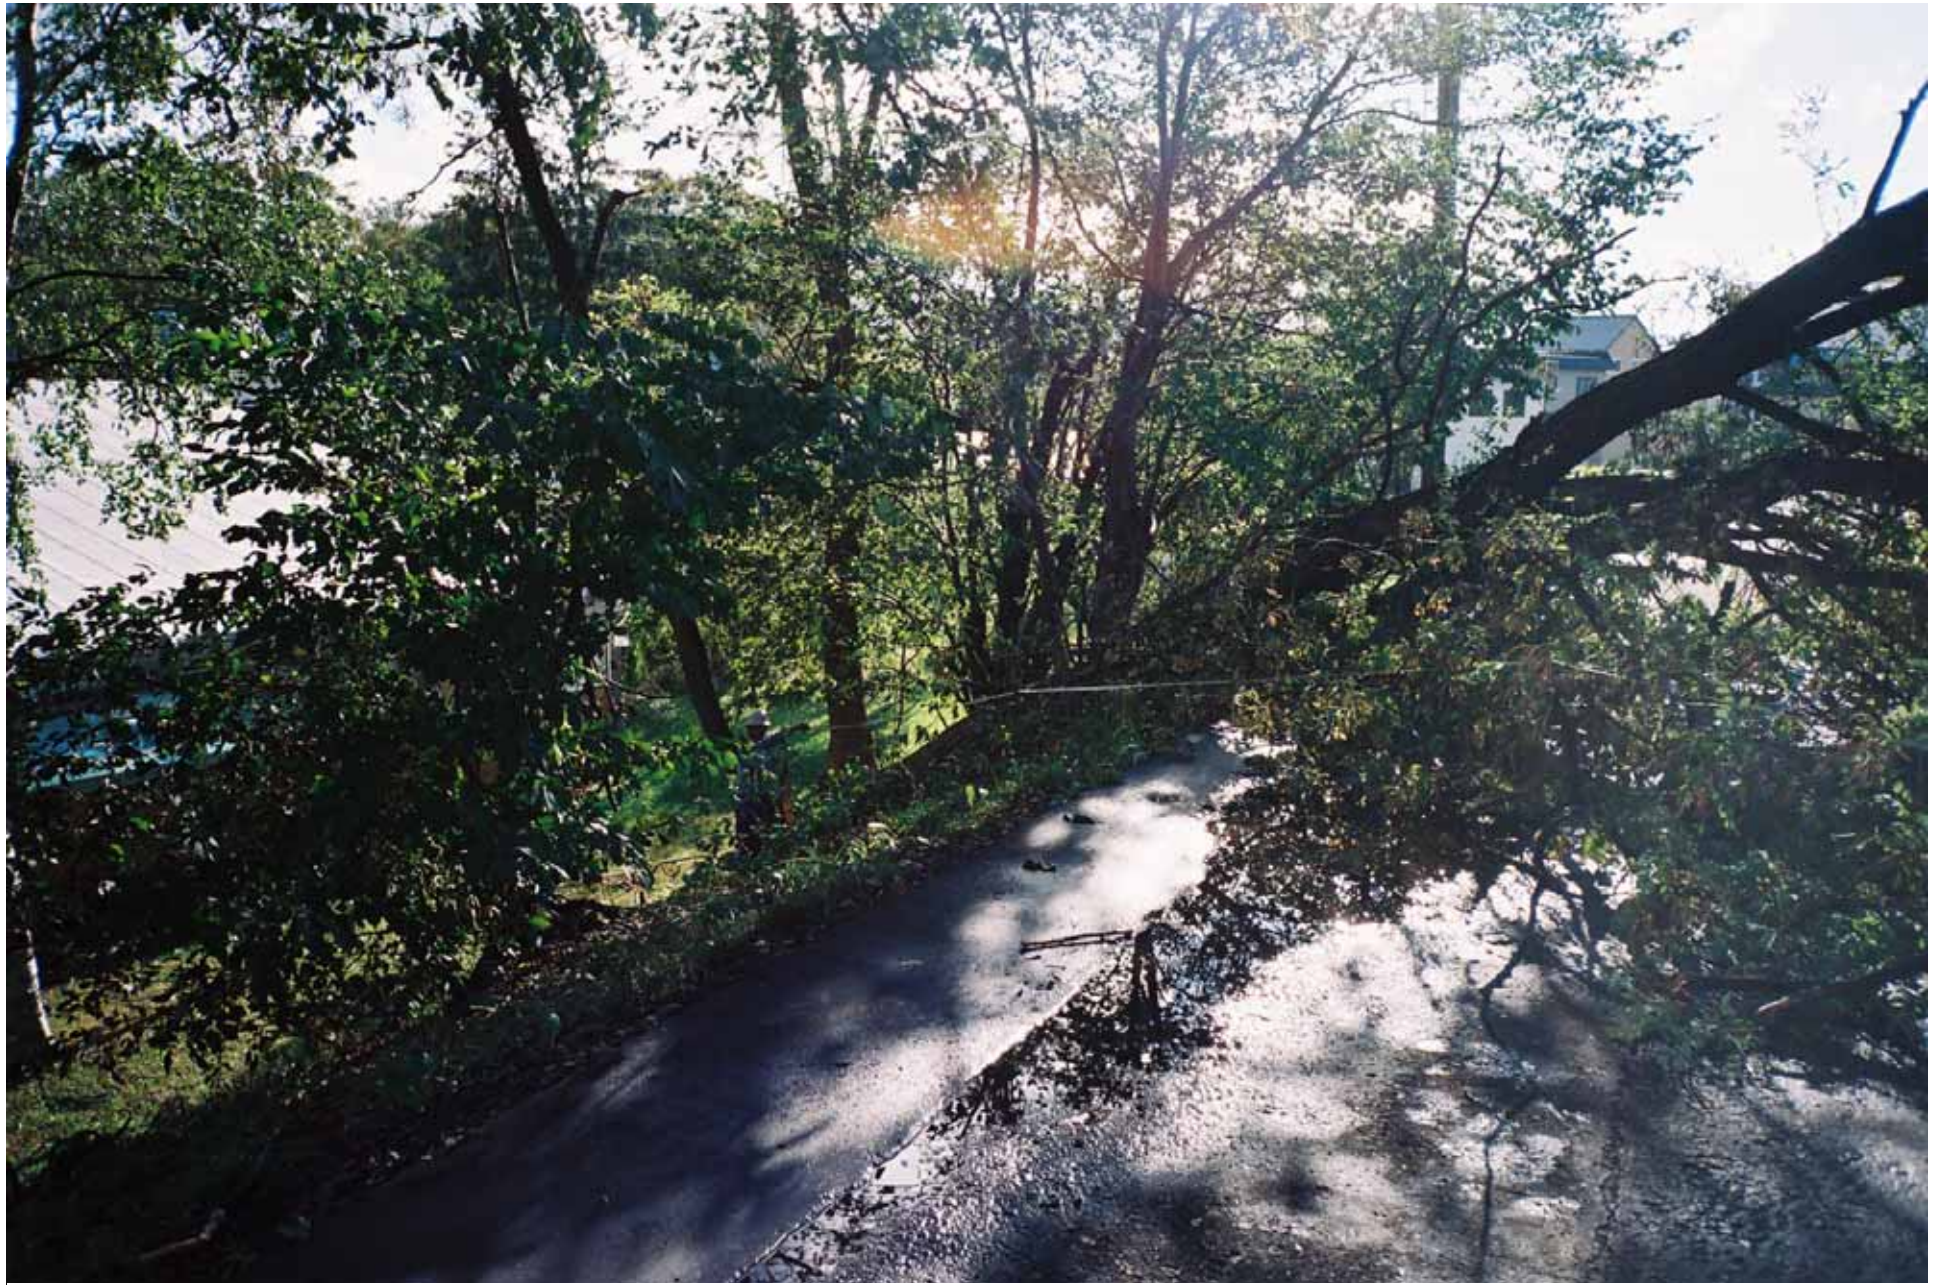
平成16年9月8日 ドロノキ（樹高19M程度、直径40cm）
台風18号（気象庁旭川観測所での瞬間最大風速30.3m/秒）

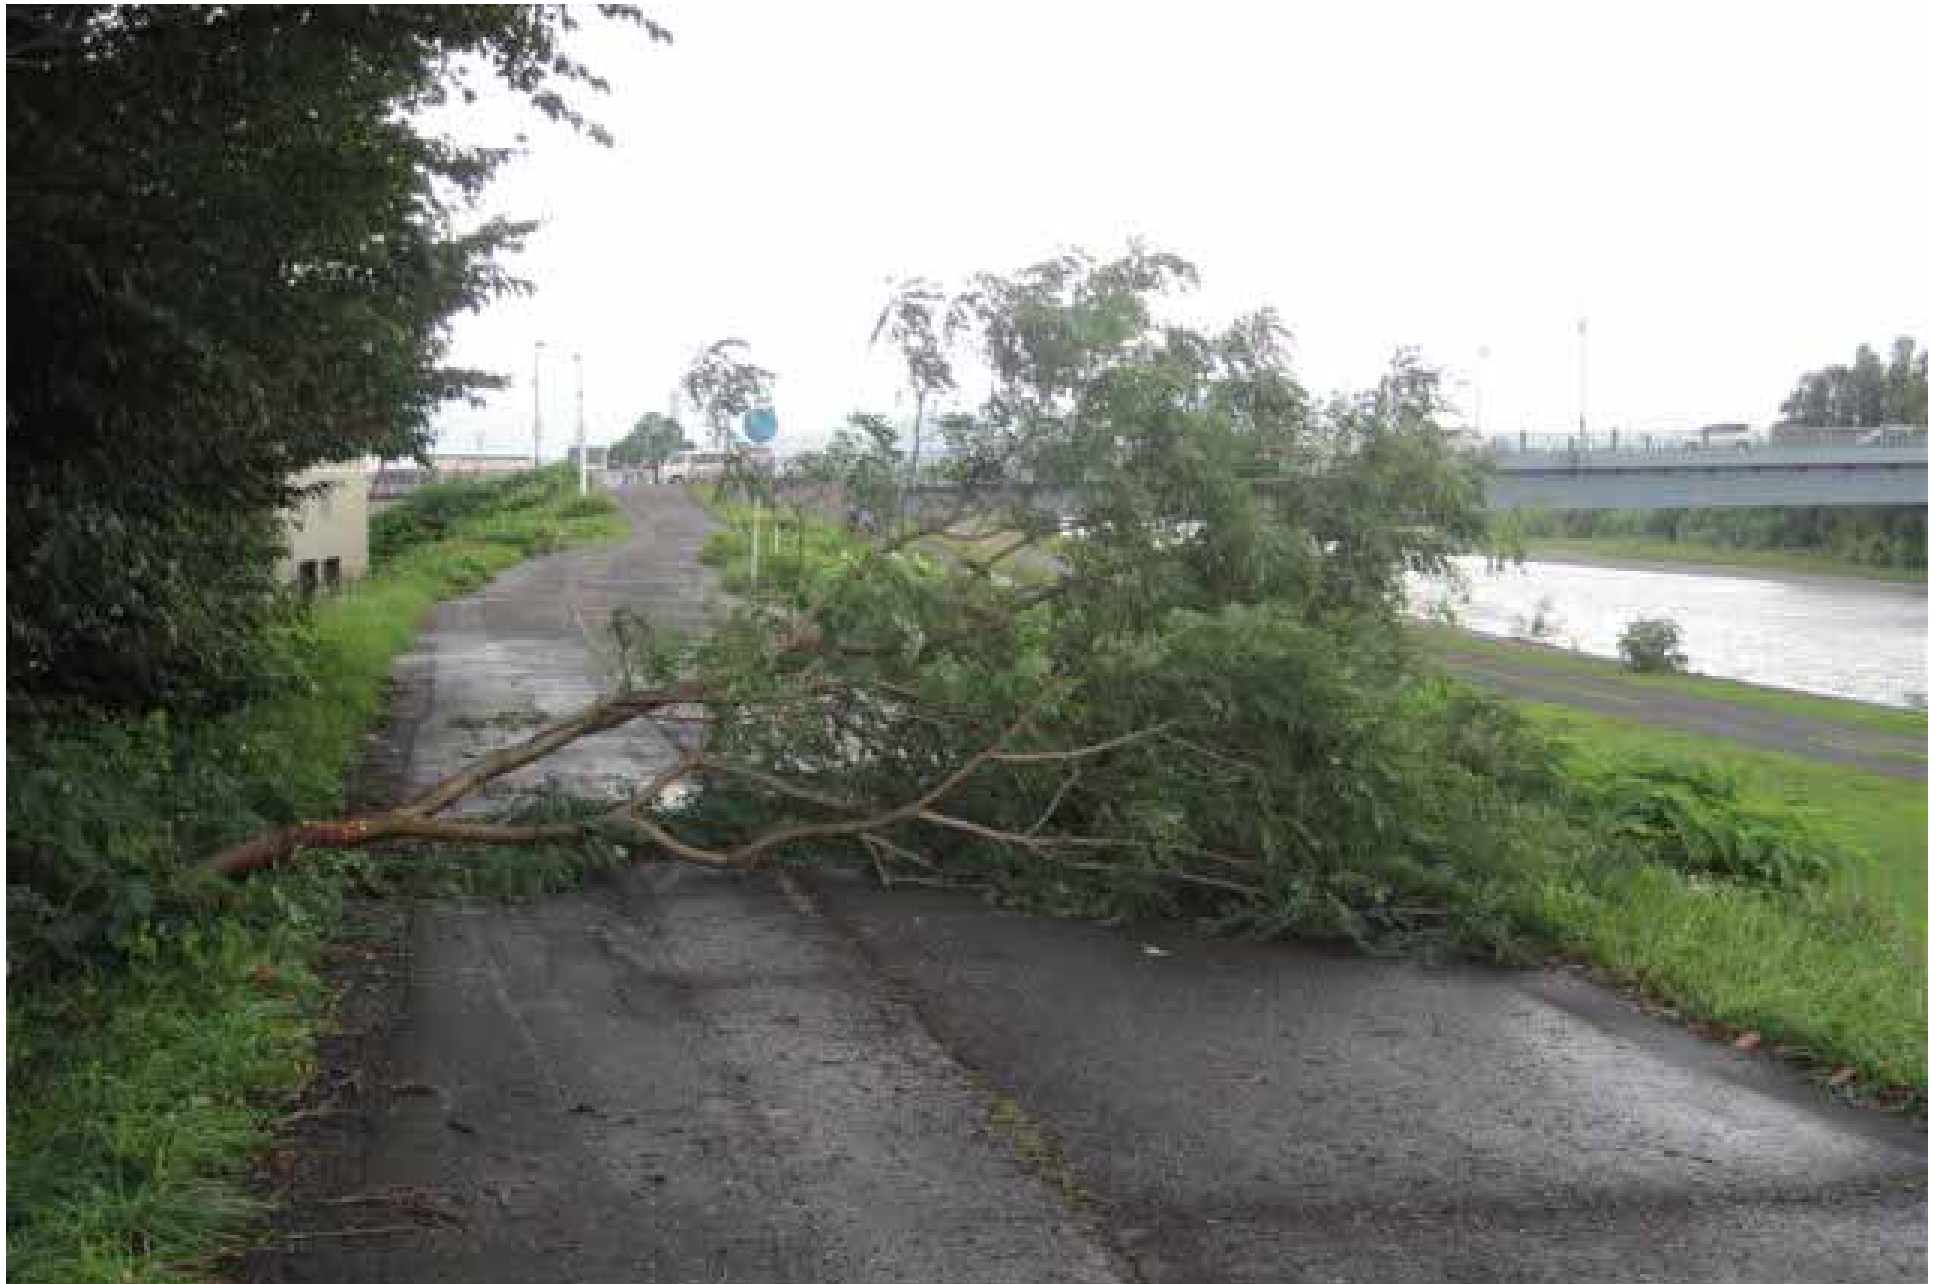
平成21年8月21日 アカシア（樹高6M程度）
低気圧（気象庁旭川観測所での瞬間最大風速21.5m/秒）

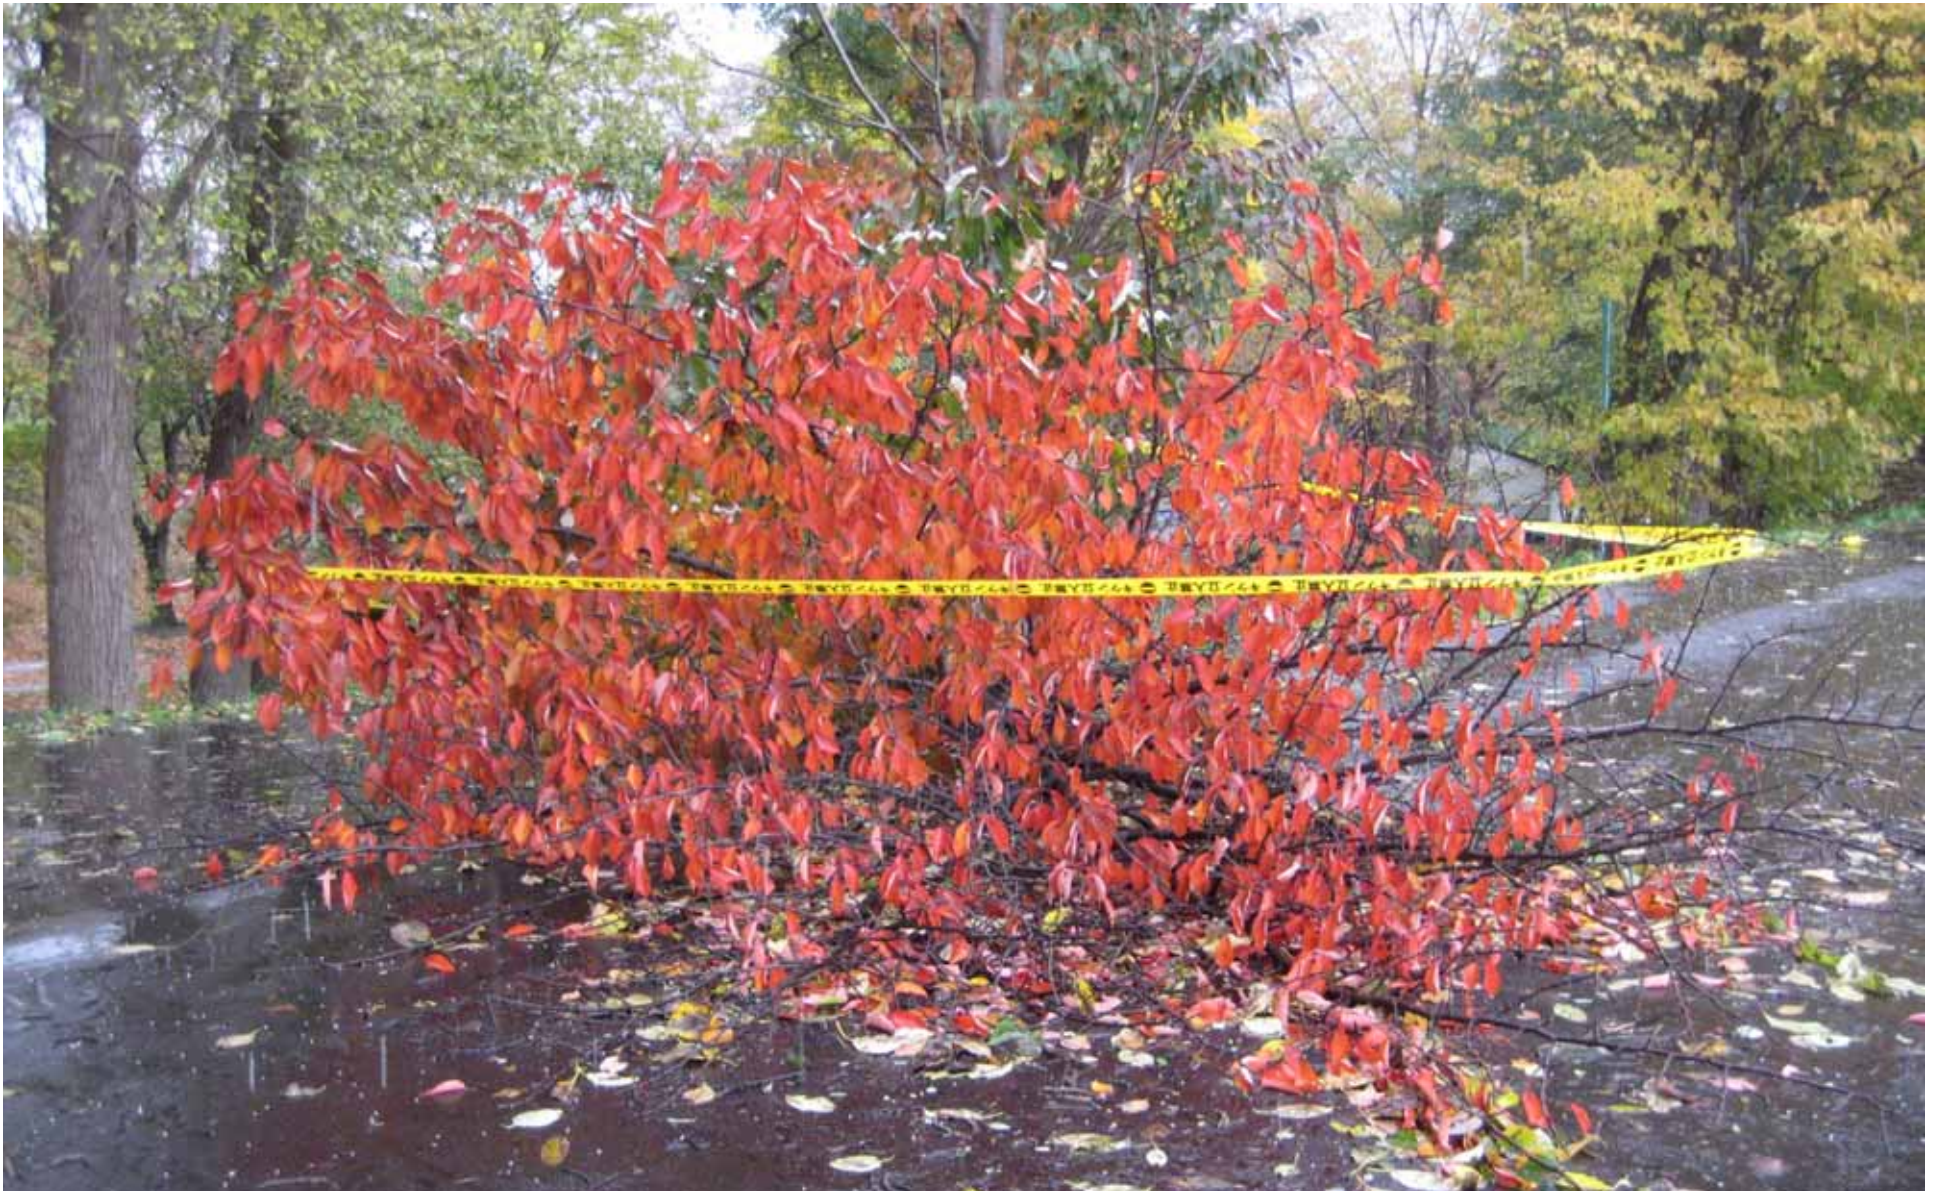
平成23年10月17日
エゾヤマサクラ（樹高10M、地表より4M程度で倒伏）
（気象庁旭川観測所での瞬間最大風速24.4m/秒）
